M 10 Metody obnovy a restaurování stavebního dědictví

Základní principy a strategie, příprava a hodnocení zásahu – metody a možnosti

Karol Bayer

Materiálové analýzy a diagnostické techniky v přípravě a hodnocení restaurátorských zásahů.

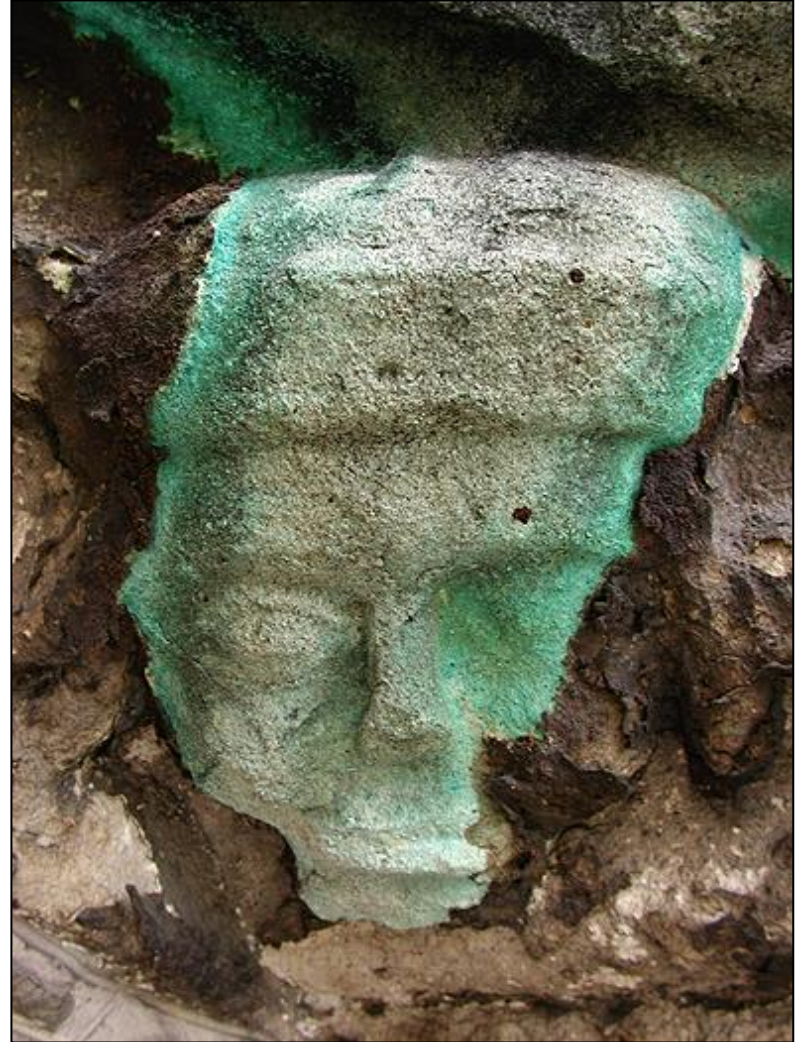
Kontrola zkoušek čištění pastou na bázi fluoridu amonného

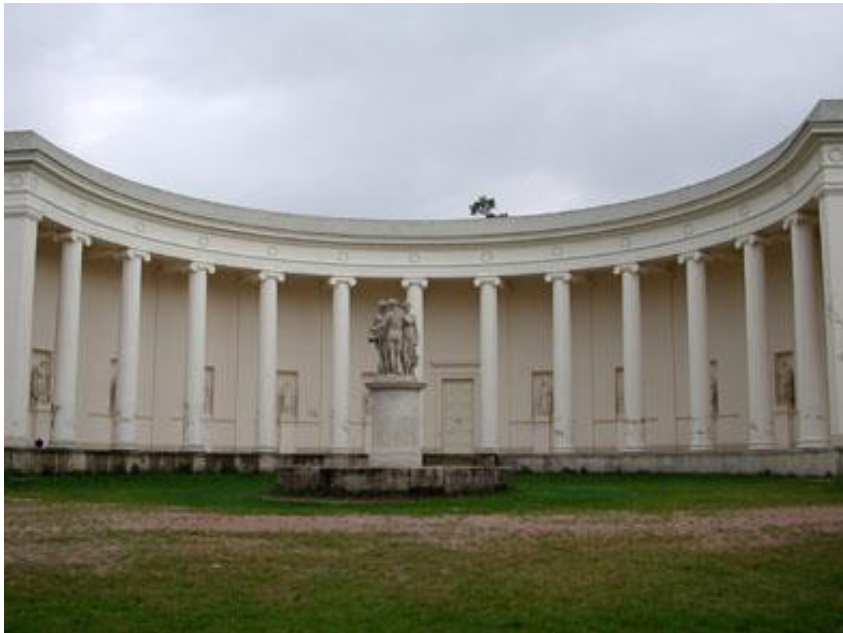
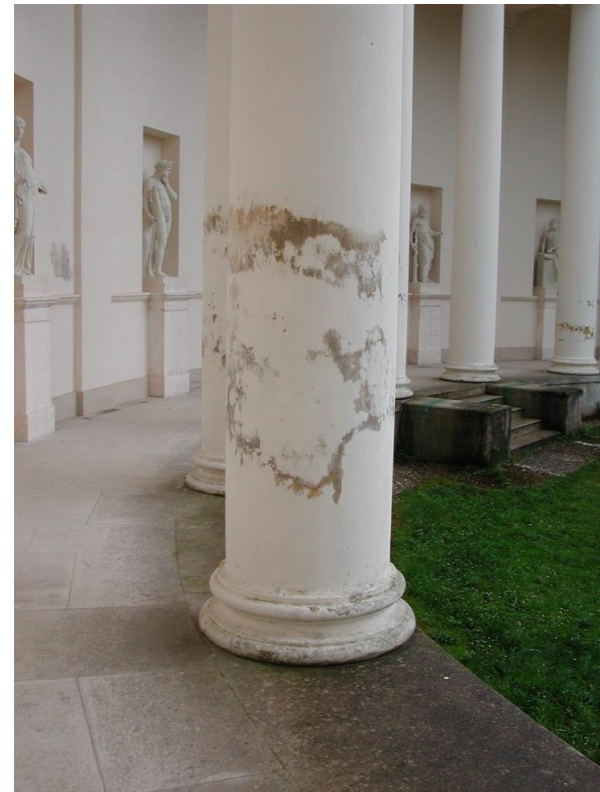
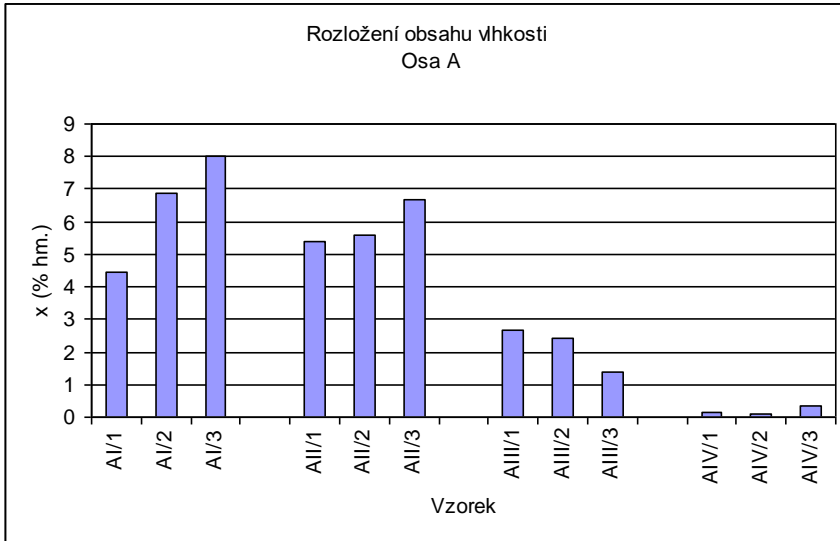
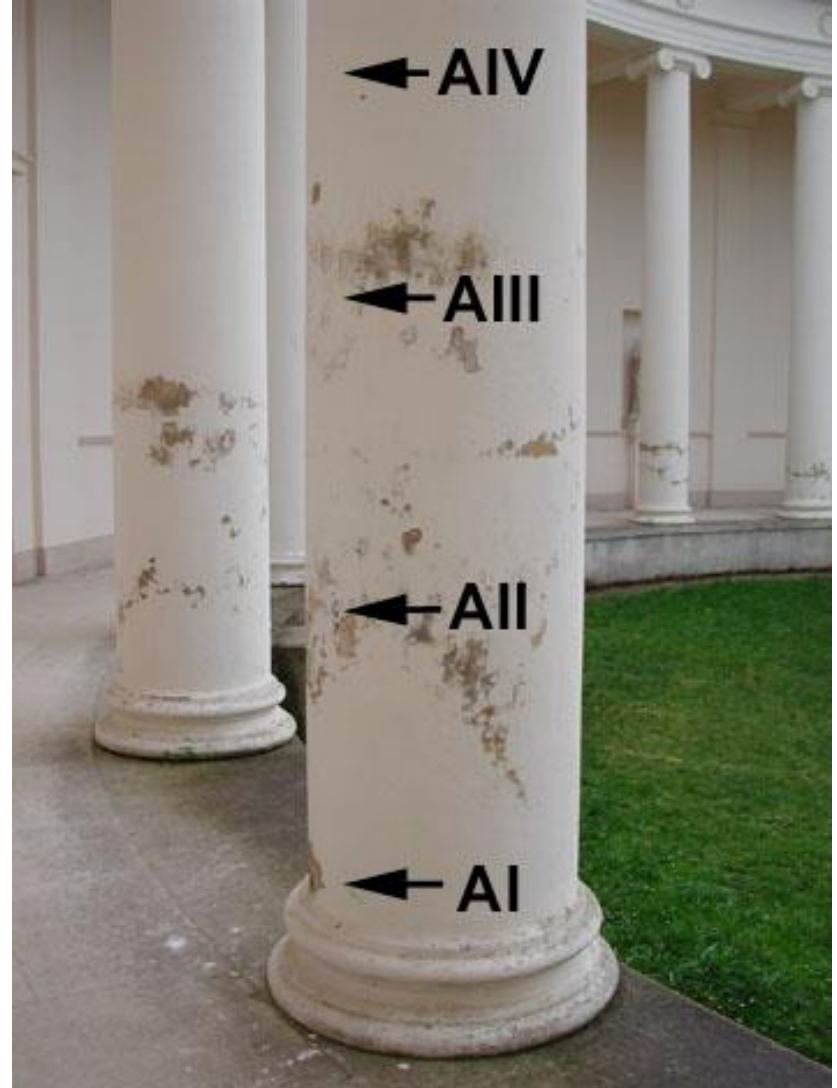
Lednicko-valtický areál; Tři Grácie - kolonáda

Zadání: Stanovení obsahu a distribuce vlhkosti a vodorozpustných solí
Určení pravděpodobných zdrojů vlhkosti
Určení pravděpodobných příčin poškození sloupů kolonády

- Spodní části sloupů do výšky cca 1 m jsou zatíženy vlhkostí
- Ve výškách na úrovni první viditelné korozní zóny zvýšený obsah síranů, ve vyšších polohách zvýšený obsah dusičnanů
- Zvýšená koncentrace vodorozpustných soli - zřejmě hlavní příčina poškození povrchu sloupů kolonády.
- V důsledku nanesení tvrdé, málo propustné stěrky na sloupy posun úrovně zavlhnutí i zasolení do větší výšky
- Zdivo pod kolonádou zřejmě není izolováno proti vzlínání vlhkosti a je silně zavlhnuté. Překrytí vápencových desek na soklu i dlažbě silnou vrstvou umělého kamene s velmi nízkou porositou ⇒ omezení odpařování vody a vyšší zatížení sloupů vzlínající vlhkostí

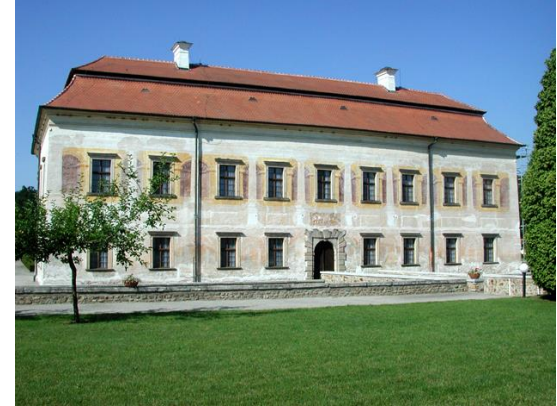
Vila státního zámku Kratochvíle u Netolic

- smíšené zdivo
- vápenné omítky na většině ploch ve dvou vrstvách
- fasáda je zdobena iluzivní architekturou malovanou freskovou technikou
- v spodní částech fasád viditelné poškození charakteristické pro destrukce vyvolané vodorozpustnými solemi

- průzkum zavlhnutí a zasolení jednotlivých fasád, odběr vzorků na každé straně v různých výškách i hloubkách
- obsah síranů i chloridů byl poměrně nízký
- **zvýšený až velmi vysoký obsah dusičnanů**, zejména v omítkových vrstvách ve výškách v rozmezí 0,5 až 1,5 m. (hodnoty až kolem 100 mmol/kg).

- prakticky ve všech místech srovnávacího odběru výrazná redukce koncentrace solí (dusičnanů)
- obsah síranů a chloridů nízký i před odsolováním; efekt odsolování se projevil snížením koncentrace dusičnanů.
- nejvýraznější snížení koncentrace dusičnanů - ve vrstvách do hloubky 3 cm

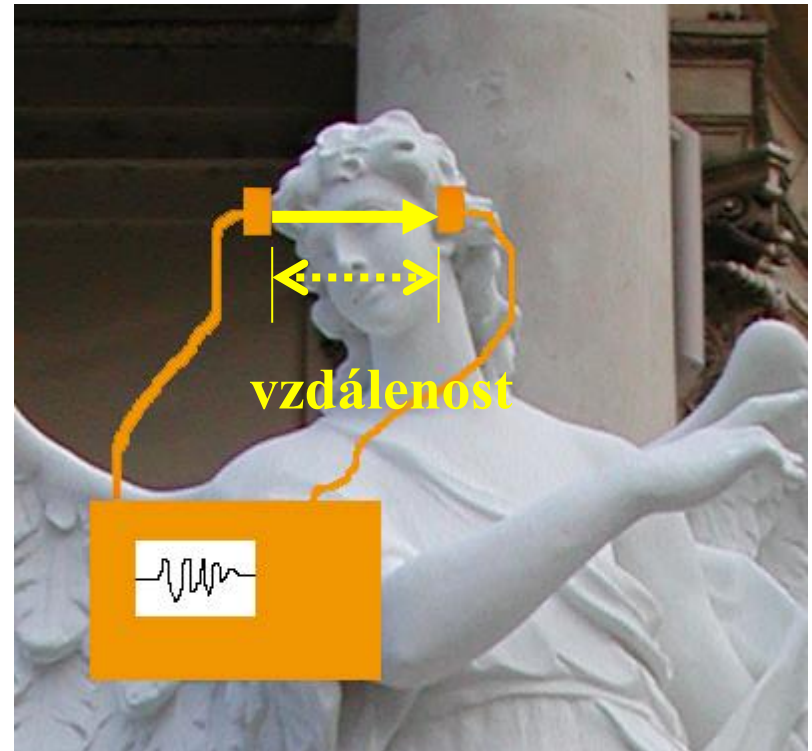
Princip metody

Transmisní ultrazvukové průzkumové metody - přechod ultrazvukového vlnění zkoumaným materiálem.

Hlavní měřená veličina - čas přechodu UZ signálu

$$v = d/t \quad (\text{m/s}) \text{ příp. } (\text{km/s})$$

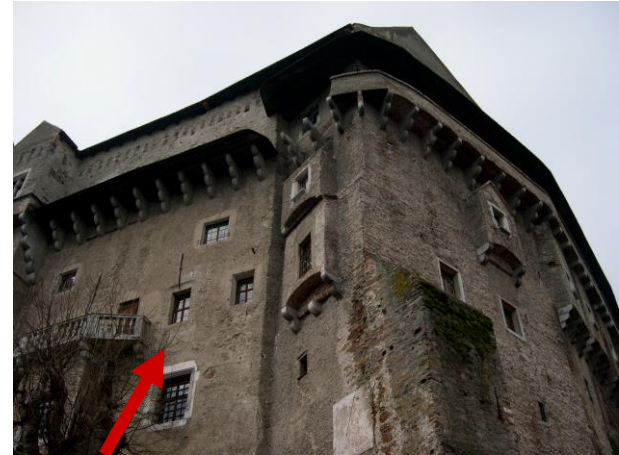
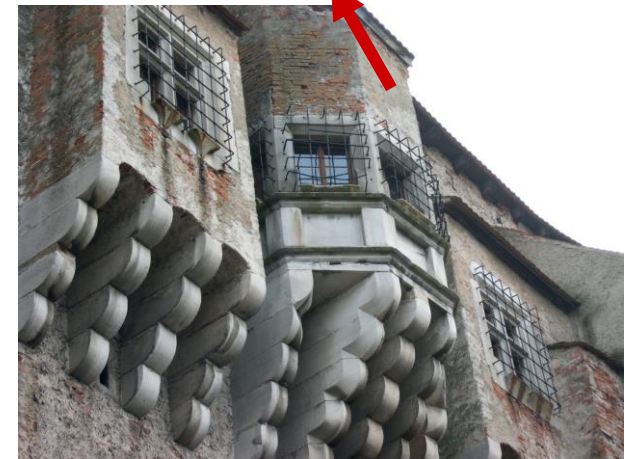
Státní hrad Pernštejn – mramorová konzola

- zjištění stavu fragmentů mramoru z rozpadnuté konzoly (mramor z lokality Nedvědice)

- na každém fragmentu 4 až 5 měřících bodů
- přístroj USME-C (fy.Geotron Krompholz BRD),
měřící frekvence - 250 kHz.

- průměrná rychlost šíření ultrazvuku ve fragmentech rozpadnuté konzoly 1-1,5 km/s
- stav mramoru kritický; stádium úplné strukturální degradace

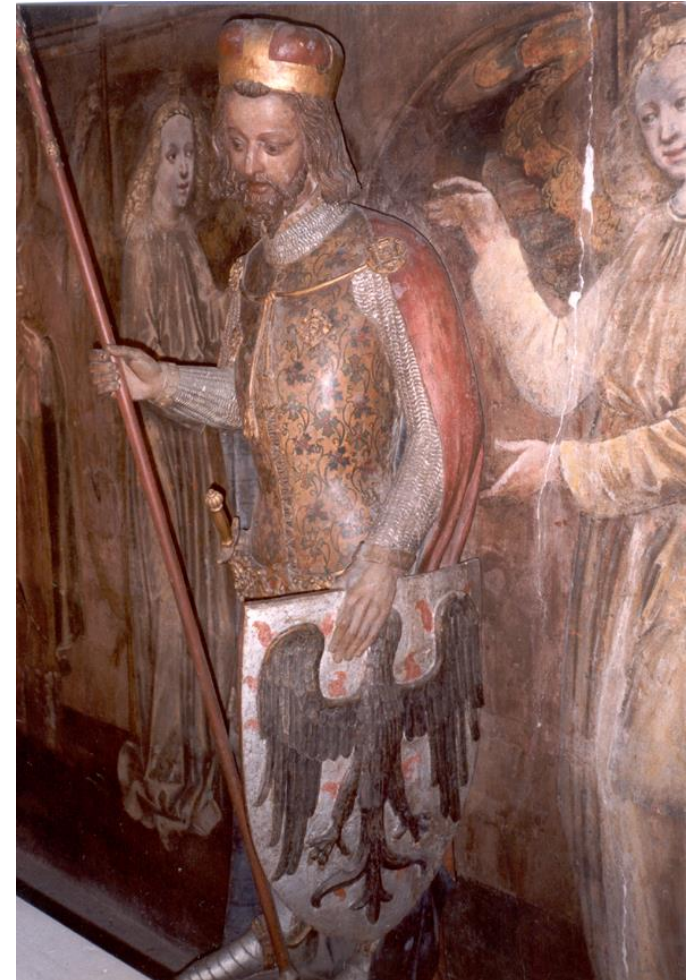
Socha Sv. Václava v Svatováclavské kapli v katedrále sv. Víta v Praze

- gotická polychromovaná socha (14.stol.), zhotovená z opuky

- celkový stav sochy, lokalizace případných hloubkových poškození
- odlišení doplněných částí (původnost hlavy; její napojení na tělo sochy; původnost malého štítku mezi chodidly)

- počet měřicích bodů - 280
- přístroj USME-C (fy.Geotron Krompholz BRD), měřicí frekvence - 250 kHz.

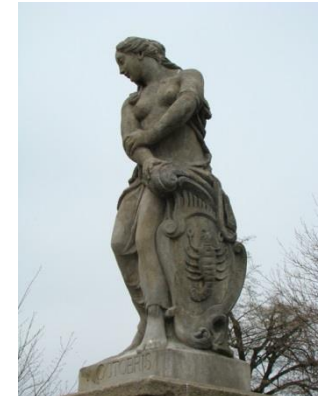
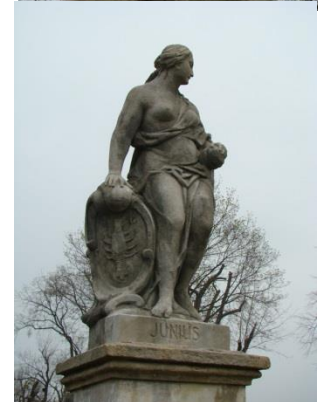
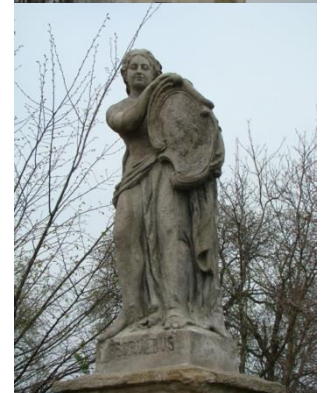
Hodnocení stavu a konsolidačního zásahu na sochách měsíců na čestném nádvoří zámku Veltrusy

- sochařská výzdoba čestného nádvoří zámku z 2. poloviny 18. století(křemenný pískovec)
- v rámci restaurování byly sochy vakuově konsolidovány zpevňovacími prostředky na bázi esterů kyseliny křemičité (restaurátorské práce – akad. soch Vojtěch Adamec a akad. soch. Martin Pokorný)
- na vybraných sochách vybrané sochy (Februarius, Junius a Octobris) zjištěn stav před po konsolidaci
- počet měřených bodů na jedné soše – 25 až 30

- poměrně nízké rychlosti UZ – použitý pískovec patří mezi méně kompaktní pískovce s nižší pevností

- rozsáhlá poškození – korodovaný povrch, pískovatění, krusty nebo praskliny.

- zřetelné zvýšení průměrné rychlosti UZ na všech měřených sochách (o 40- 50%)

- hloubka průniku konsolidantu minimálně 15-20 cm

- vyrovnaný hloubkový profil rychlostí UZ

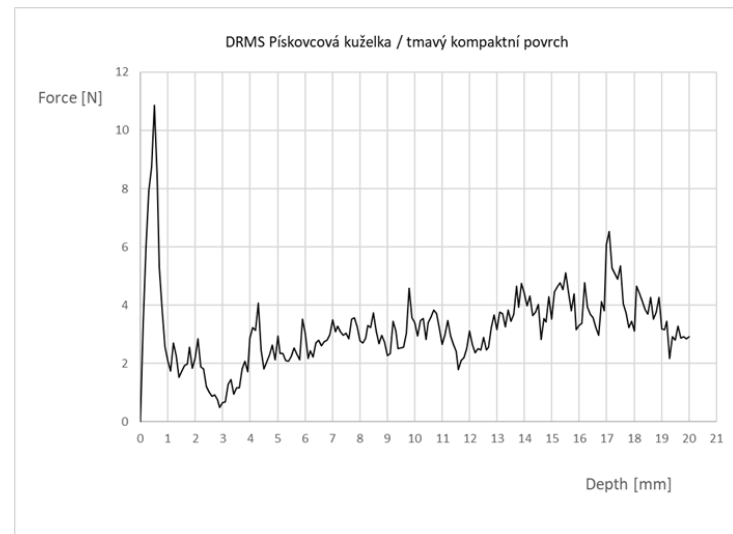
Měření odporu vůči vrtání (DRMS – drilling resistance measurement)

- měření rychlosti posuvu vrtání při definovaných, konstantních otáčkách a definovaném, konstantním přitlaku vrtačky.
- korelace s pevnostním profilem zkoumaného místa
- zjištění stavu daného materiálu i srovnání změn pevnostního profilu po konsolidaci
- tzv. mikrodestruktivní metoda
- není vhodná pro velmi hrubozrnné nebo velmi heterogenní materiály

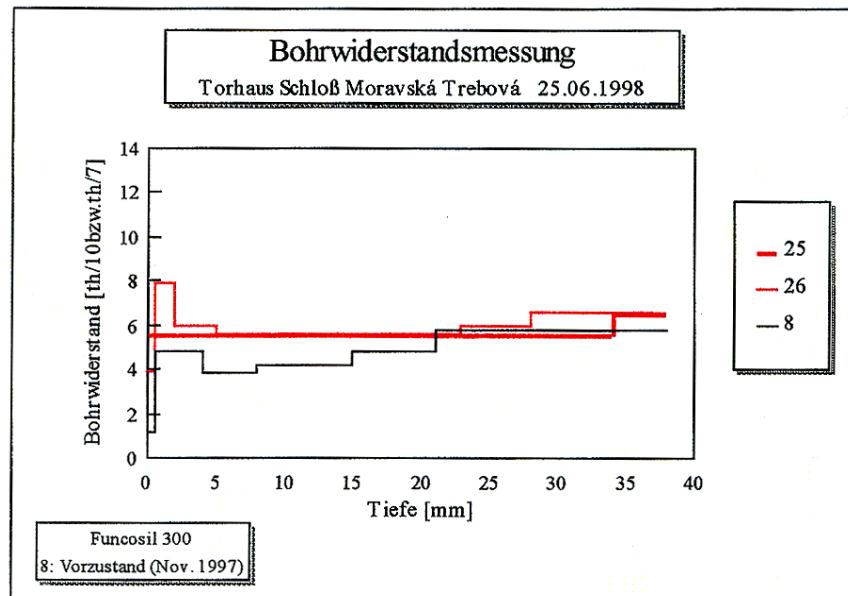
Zkoušky konsolidace jemnozrnného křemenného pískovce (Maletínský pískovec) na rizalitu zámku v Moravské Třebové – v rámci mezinárodního projektu průzkumu a restaurování rizalitu zámku (město Moravská Třebová, ZHD Fulda a Škola restaurování a konzervačních technik Litomyšl; 1997-1998)

Wendler E., „Schloss Moravská Třebová, Überprüfung der Musterflächen: Festigung – Steiner Ergänzung – Reinigung“ součást závěrečné zprávy projektu Průzkum a restaurování rizalitu zámku v Moravské Třebové, 1998

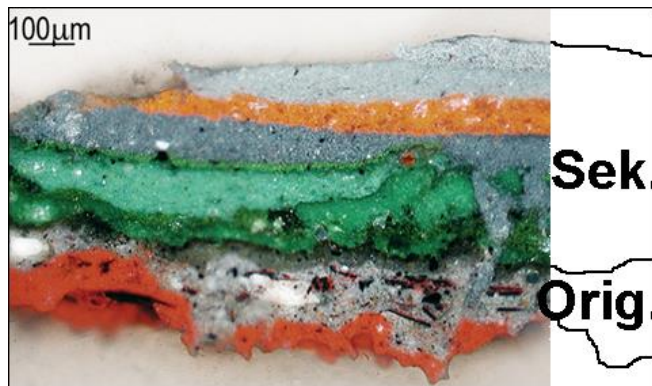
Původní barevnost kovových prvků - šedá

Původní úprava ve více vrstvách:

4- závěrečná laková vrstva

3- krycí nátěr

2- podkladový nátěr

1- protikorozní nátěr

5-14- sekundární nátěry

- Způsob montáže opláštění – tzv. bajonetový systém
- Nosný materiál kovových prvků – ocel, mosaz
- Technologie galvanického pokovování – pochromování i poniklování
- Velkoplošné galvanické pochromování vnitřních sloupů bez niklové mezivrstvy
- Sloupy v exteriéru nebyly původně opatřeny nátěrem, ale prezentovány v barvě patinované mosazi
- Barevně pojednané plochy kovů v exteriéru: původní barevnost – basaltová šed' (na prvcích na domě opatřeny lakovou vrstvou)
- Barevně pojednané plochy kovů v exteriéru: původní barevnost – krémově bílá

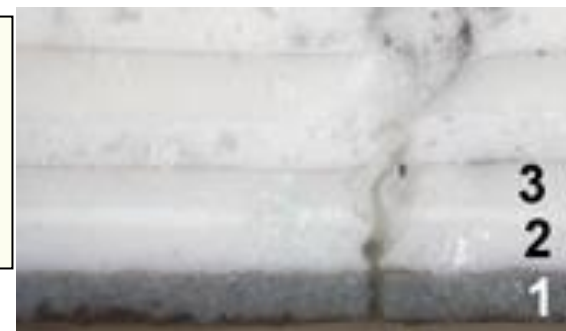
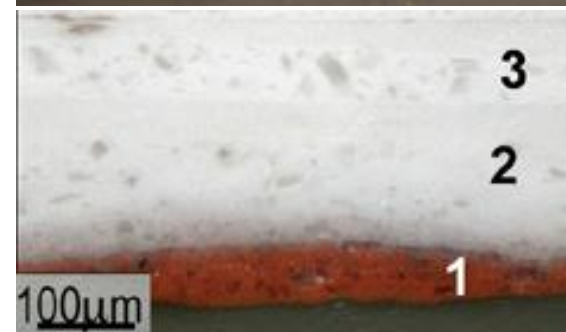
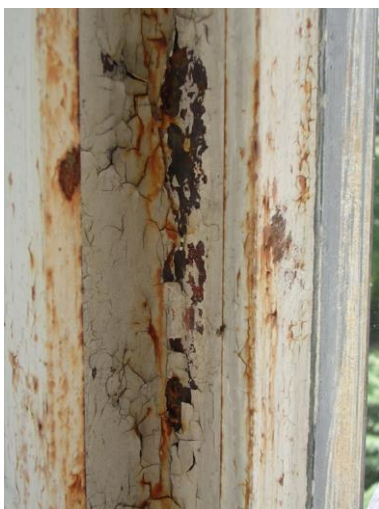
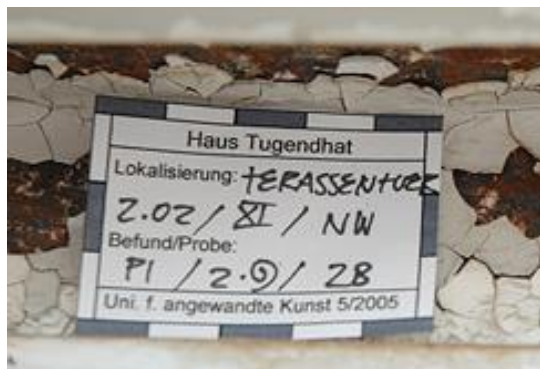
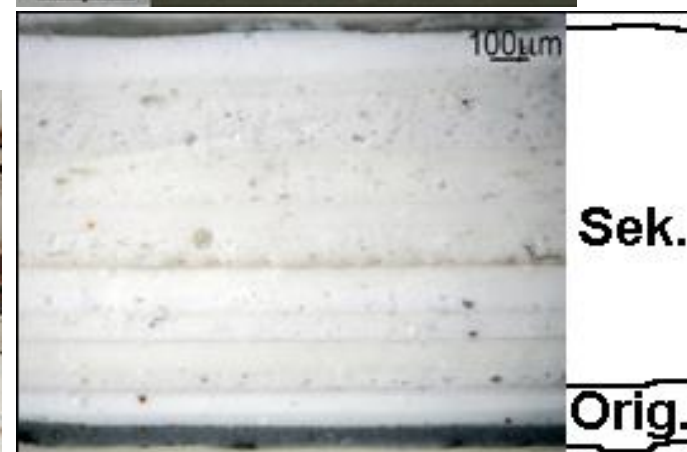
Interiér

Původní barevnost kovových prvků –
světlekrémová

Původní úprava ve více vrstvách:

3- krycí nátěr

2- podkladový nátěr

1- protikorozní nátěr

5-10- sekundární nátěry

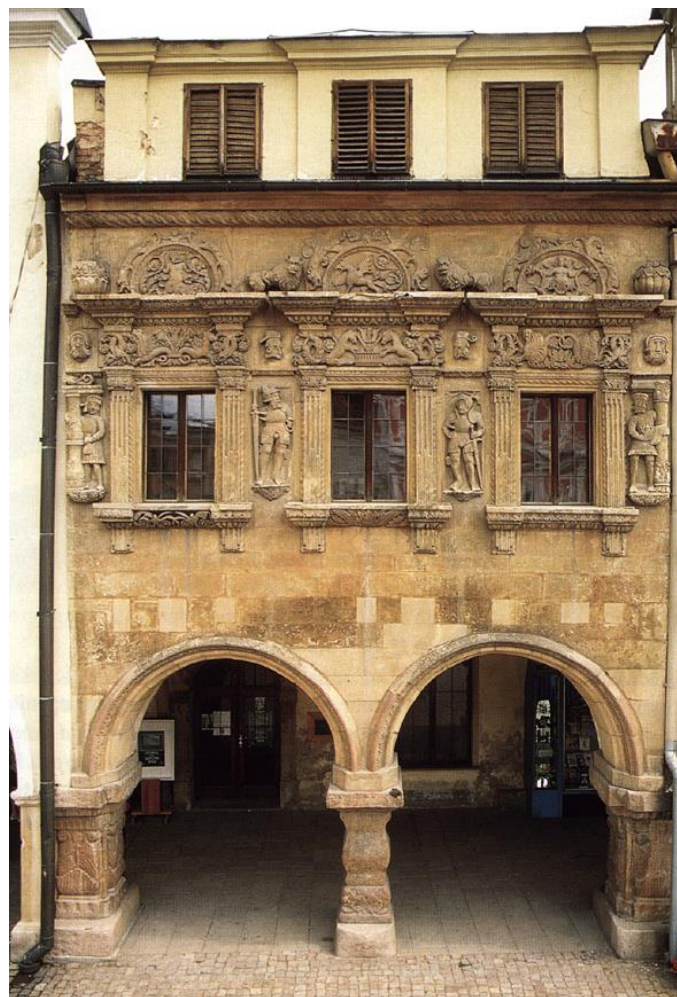
Dům u rytířů, Litomyšl

Dochováno dalších cca 17-19 úprav – všechno monochromní nátěry v bílé, okrové nebo šedivé barevnosti, z toho posledních 10 úprav vzniklo v polovině 19. a ve 20. století.

Nejstarší úprava - světlehnědý vápenný nátěr v „barvě kamene“ (vznik nelze datovat) – původní?

Poslední úpravou sjednocující nátěr v „barvě kamene“ na bázi akrylátové disperze.
