Dřevo jako materiál pro stavební konstrukce, opatření pro dlouhodobou trvanlivost

Jiří Bláha

20. února 2025

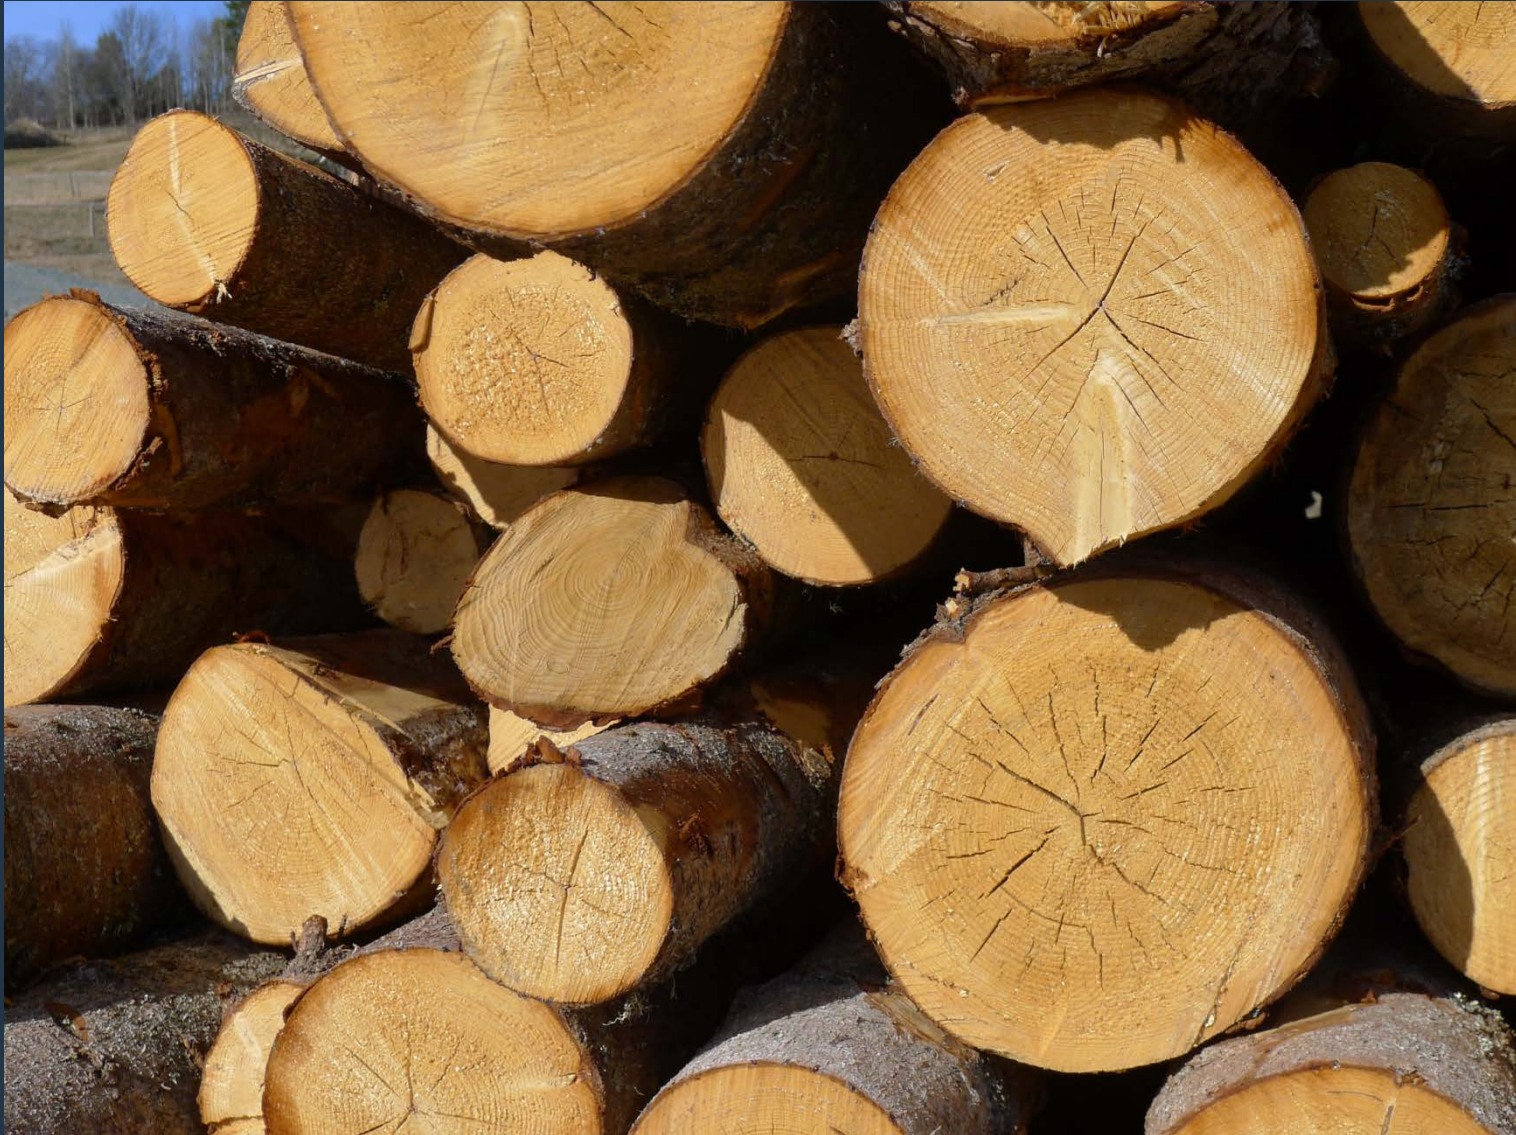
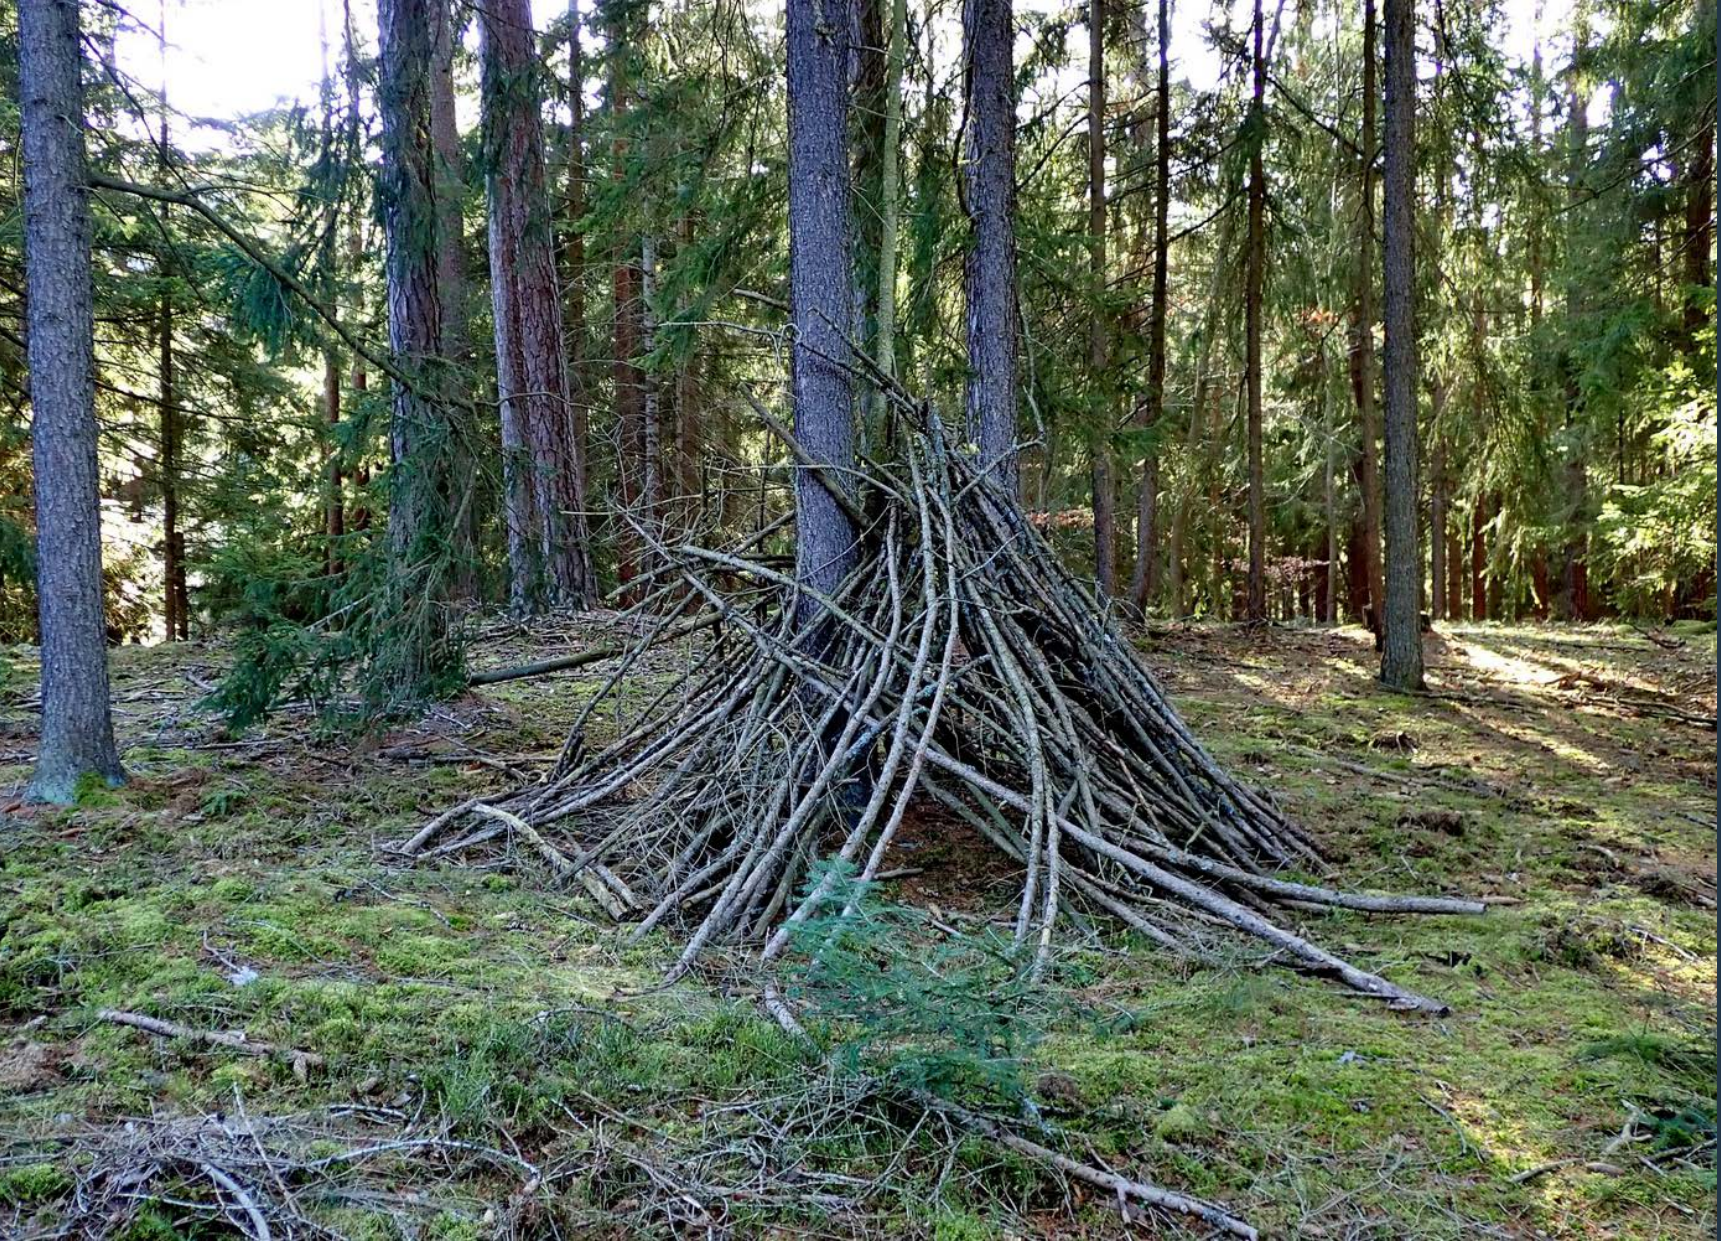
Soustředné kružnice letokruhů, rovnoběžky stromů rostoucích v lese nebo kmenů složených na skládce, transformace válce kmene v hranol trámu pomocí sekery: ŠKOLA GEOMETRIE

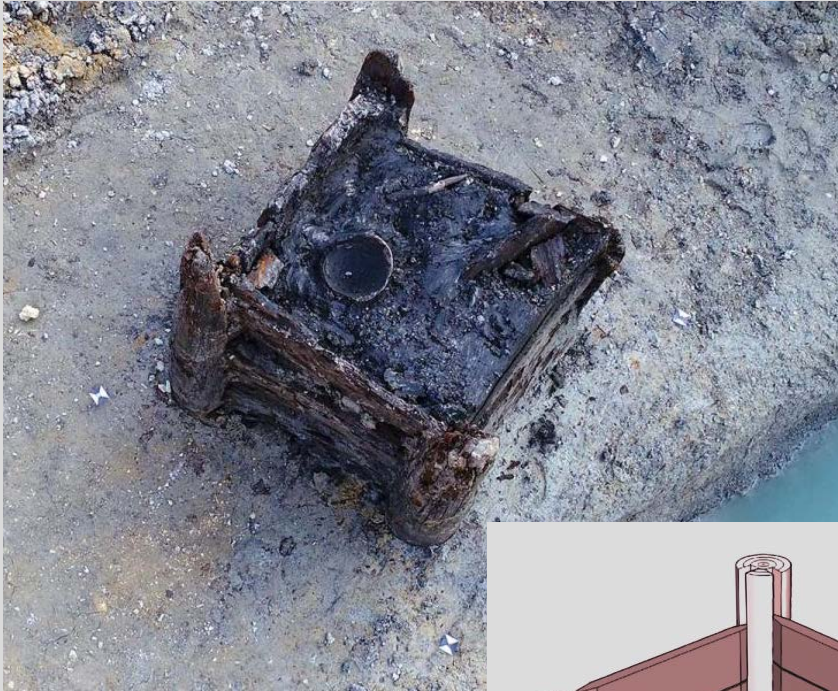
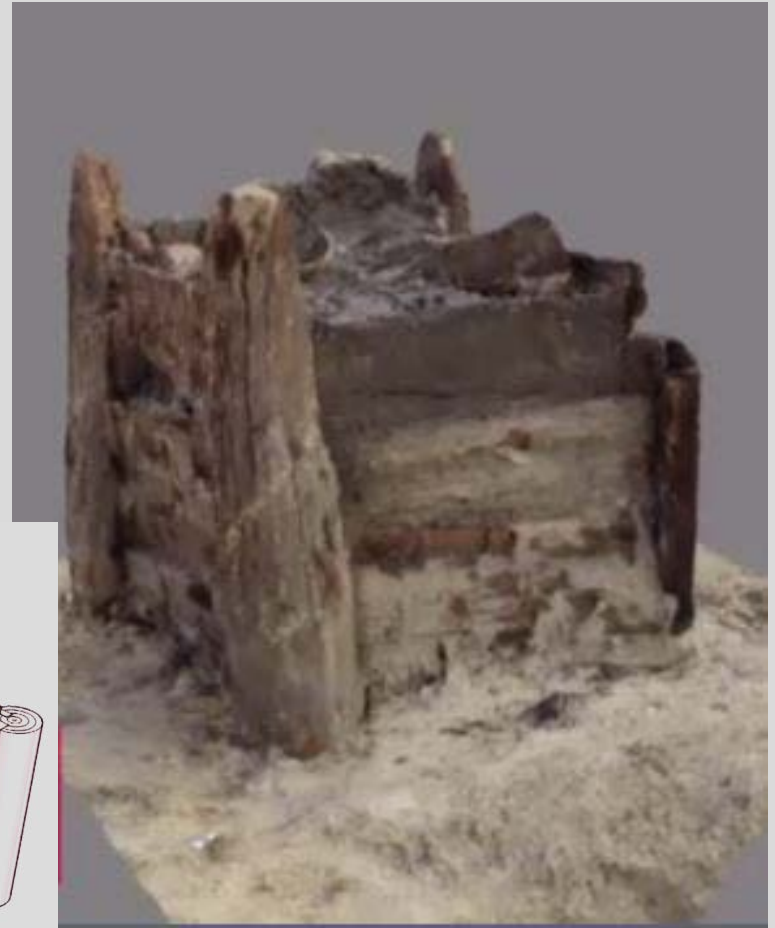
Neolit již zná vyspělé techniky: pažená stěna

Ostrov (okres Chrudim), studna sloupky 5259-5258 (d), stěny 5256-5255 (d) BC

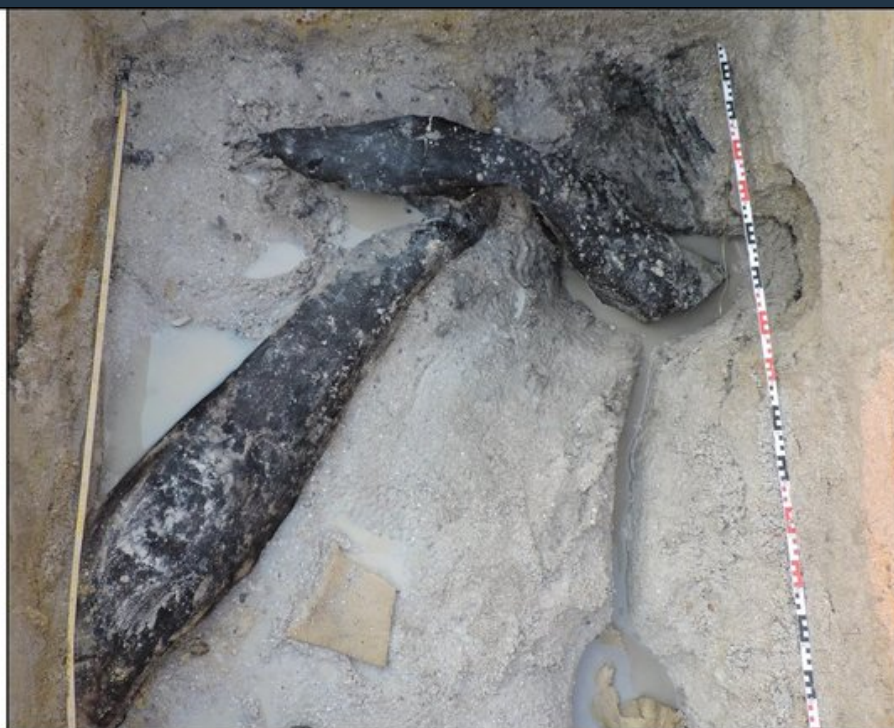
Nejstarší tesařský spoj: vzájemné částečné přepletování dvou prvků

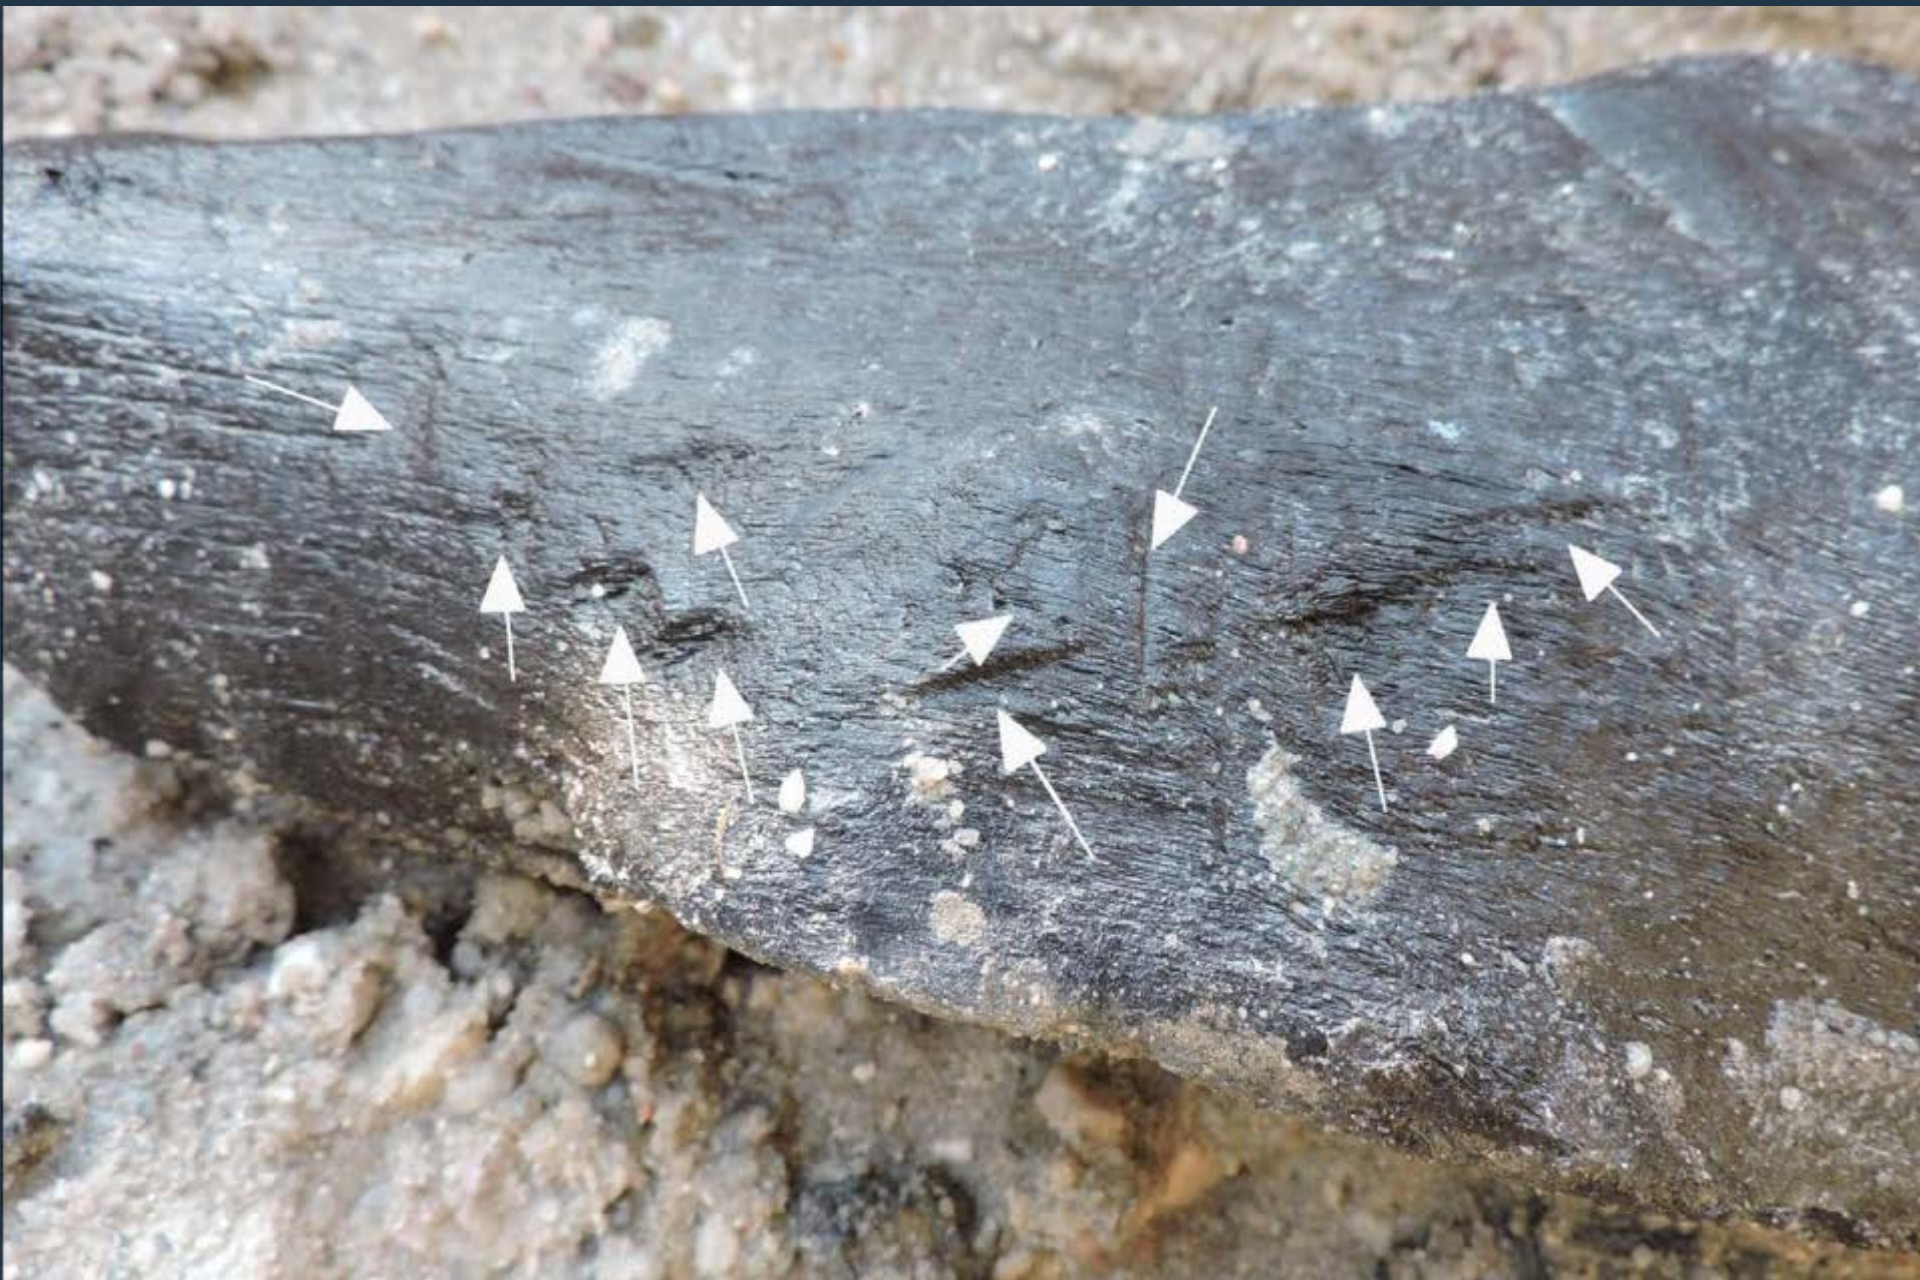
Stopy svědčí o záměrném opracování povrchu dřeva kamennými nástroji

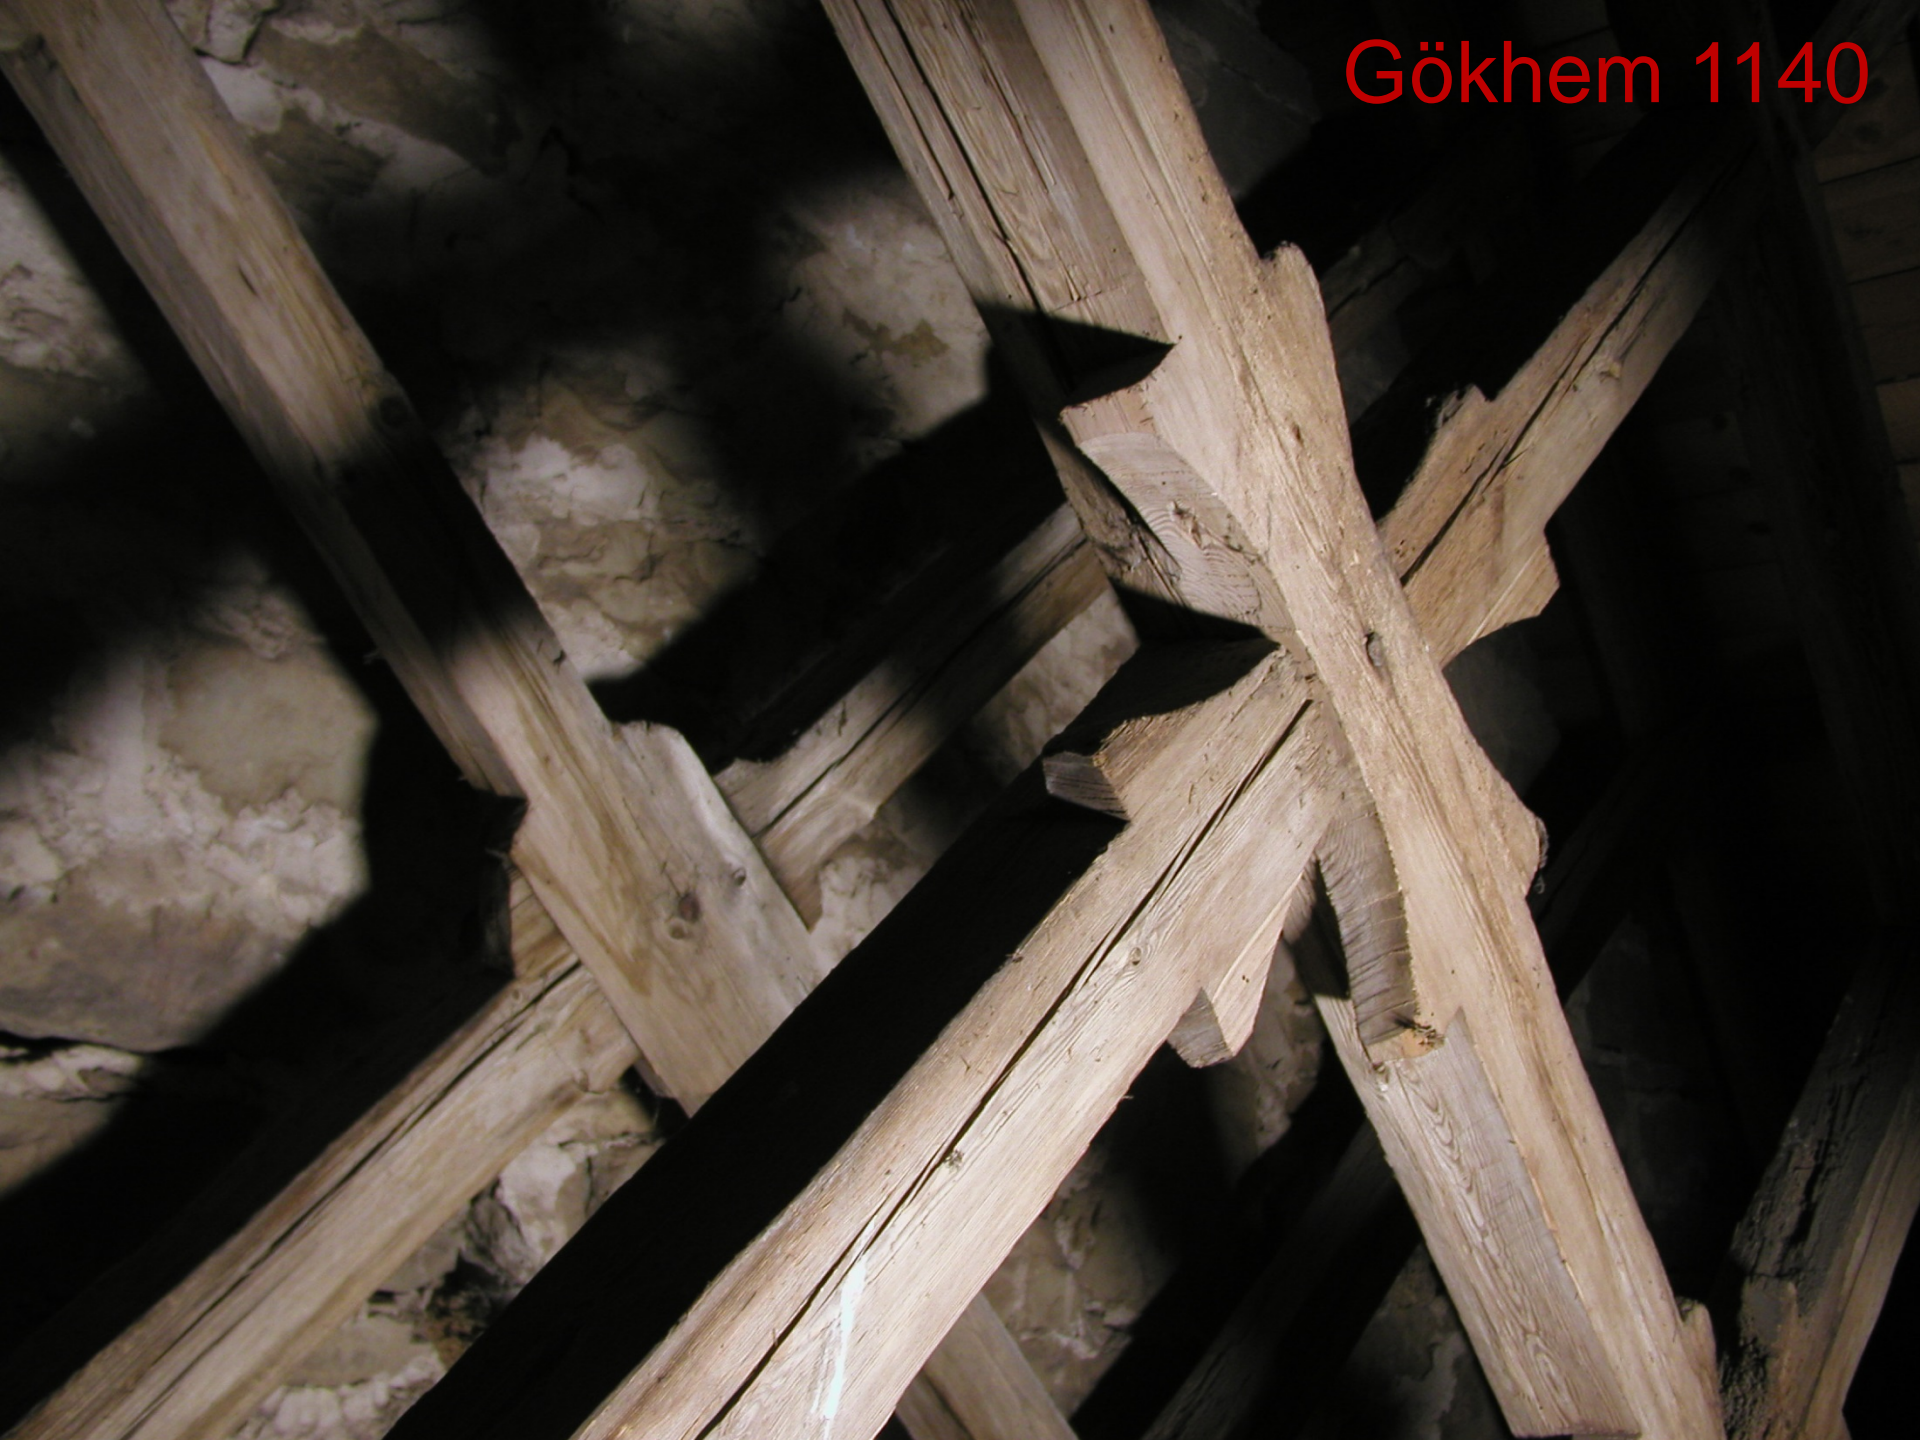
Gökhem 1140

kostel v Gökhem

r. 1140

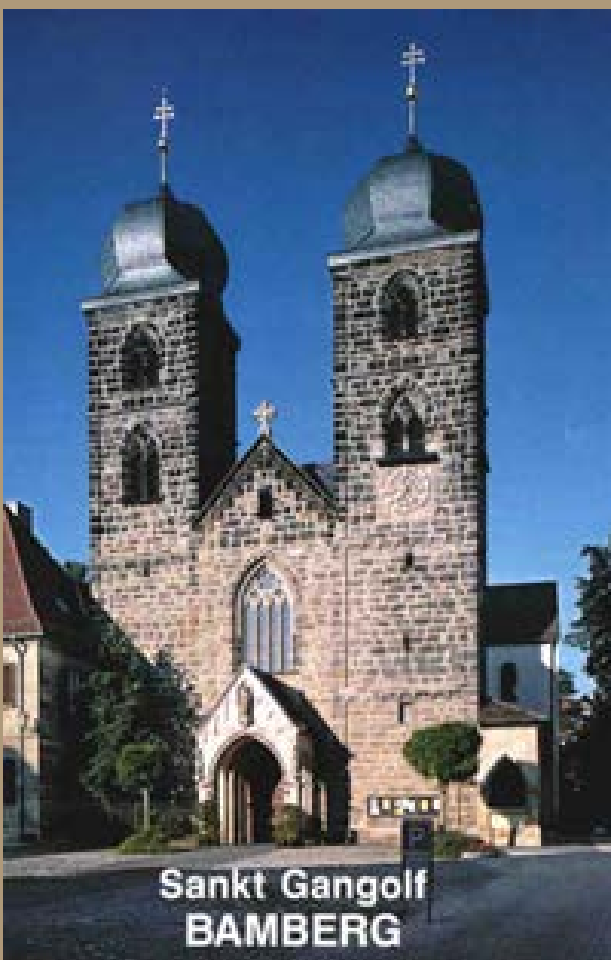
Bamberg, kostel sv. Gangolfa 1185 (840 let)

Nejstarší dochovaný krov v sousedství České republiky

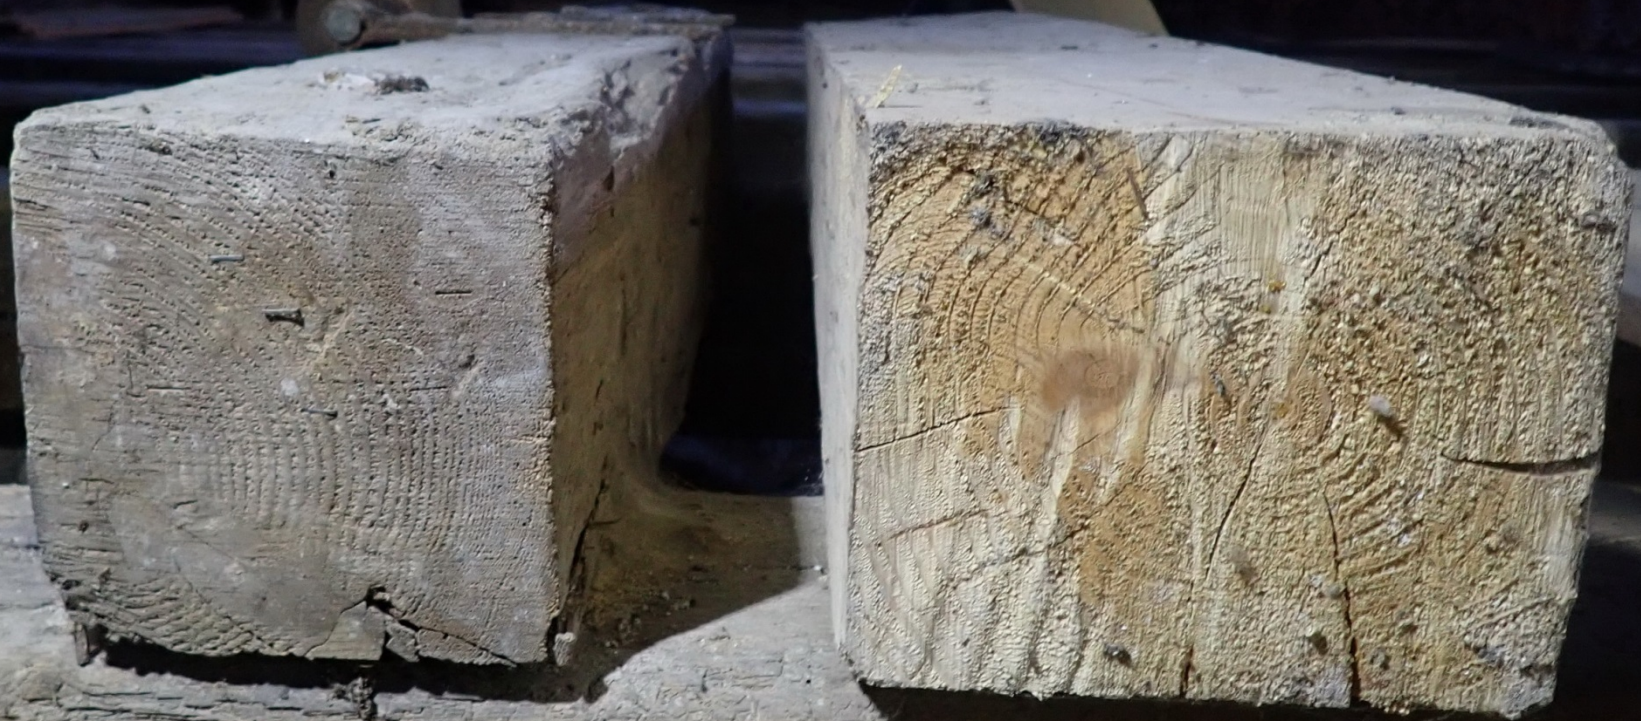
Fyzická zralost rostoucího dřeva

druh	porost / jedinec
smrk a jedle	180 / 300 let
borovice	200 / 300 let
modřín	200 / 500 let
dub	300 / 800 let
Obmýtní doba (tj. kácení)	80 až 120 let

staré dřevo

většinou více letokruhů
tj. pomaleji rostoucí strom
pečlivě vybrané, ručně opracované
výrazně lepší mechanické vlastnosti

dnešní dřevo

u stejného profilu méně letokruhů
rychle rostoucí, často stresové vady
lehké, ale méně únosné
horší mechanické vlastnosti

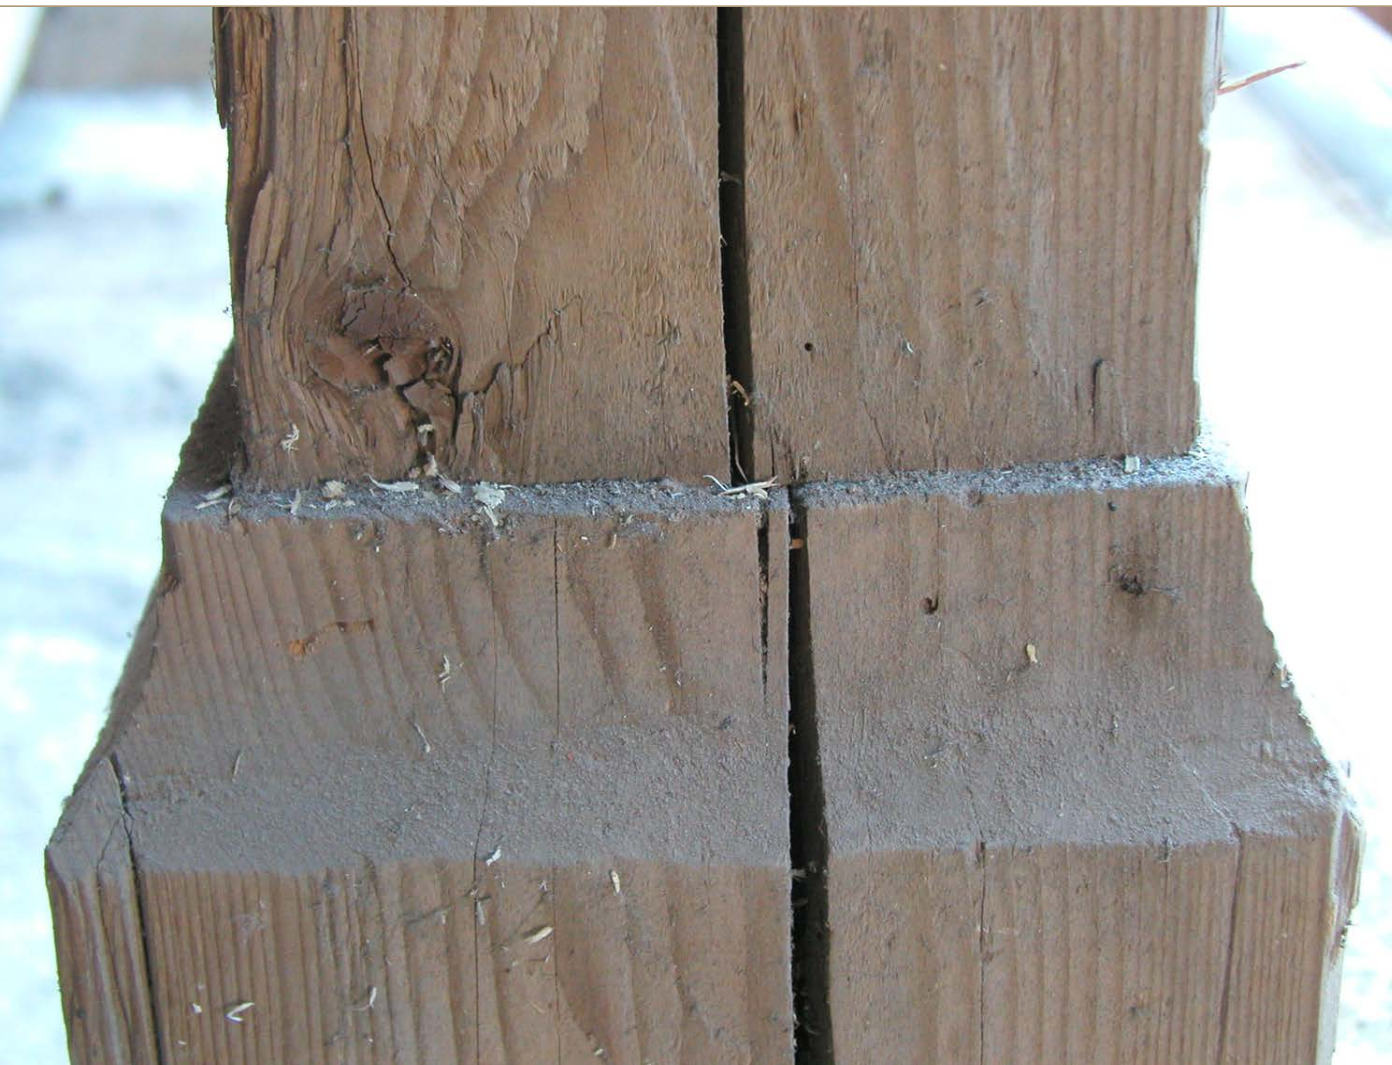
Opatření proti kroucení při sesychání

Detail vypadá jako čistě ozdobný prvek

Jde o funkční design:

Snižuje hmotnost a uvolňuje napětí v povrchové části prvku

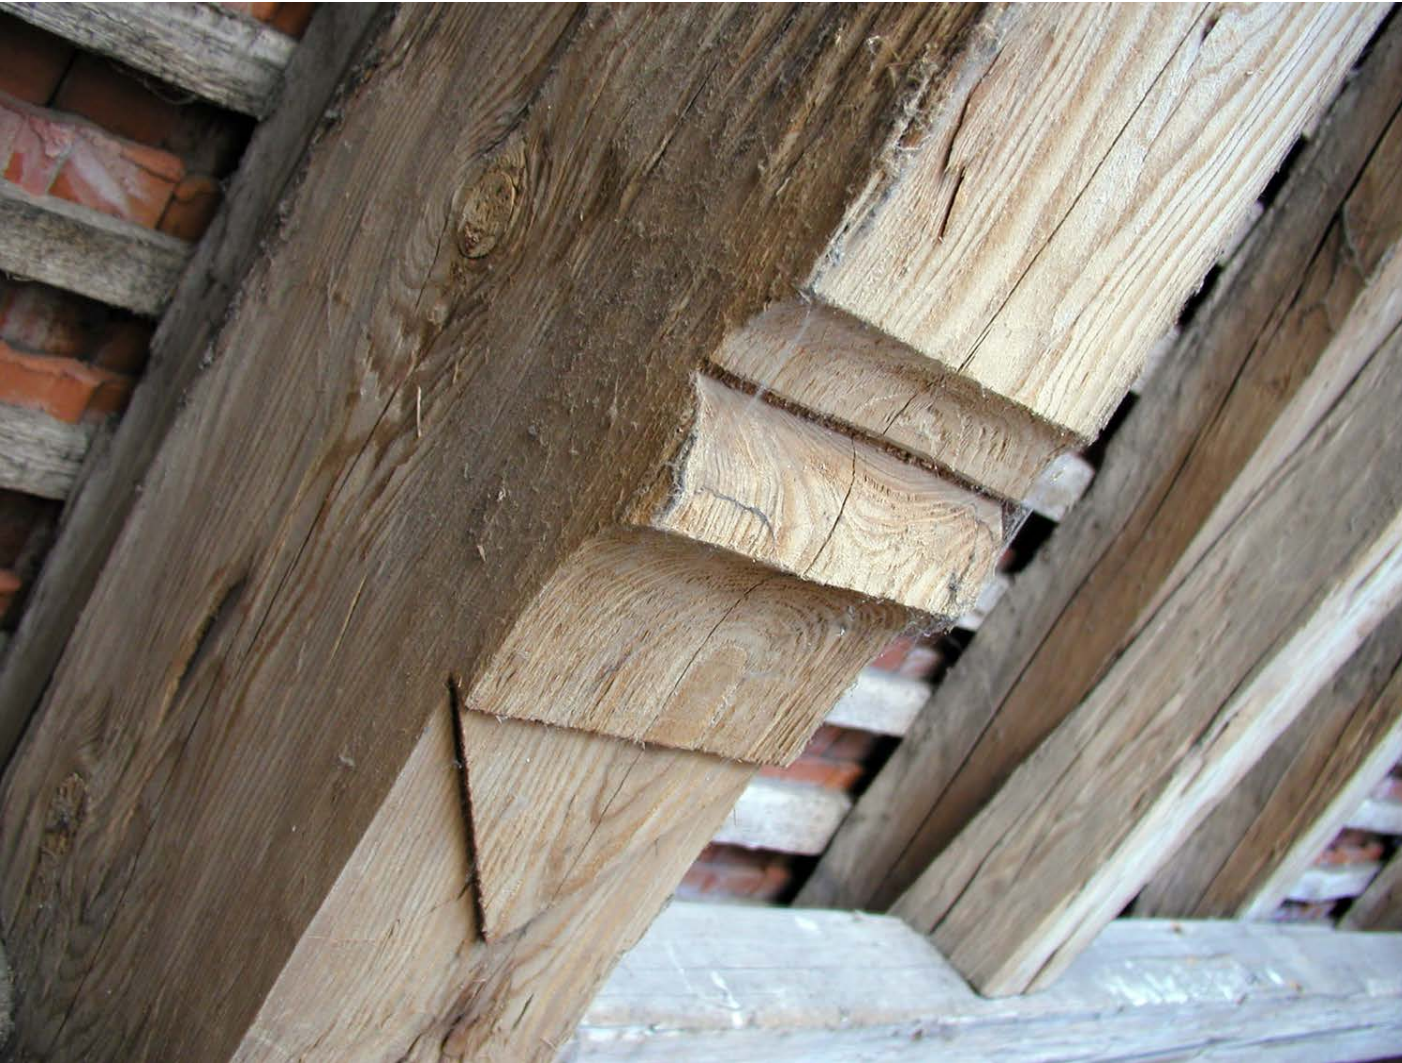
Opatření proti rozštípnutí při sesychání

Detail vypadá jako čistě ozdobný prvek

Jde o funkční design:

Usnadňuje otesávání a zamezuje vzniku hlubokých trhlin

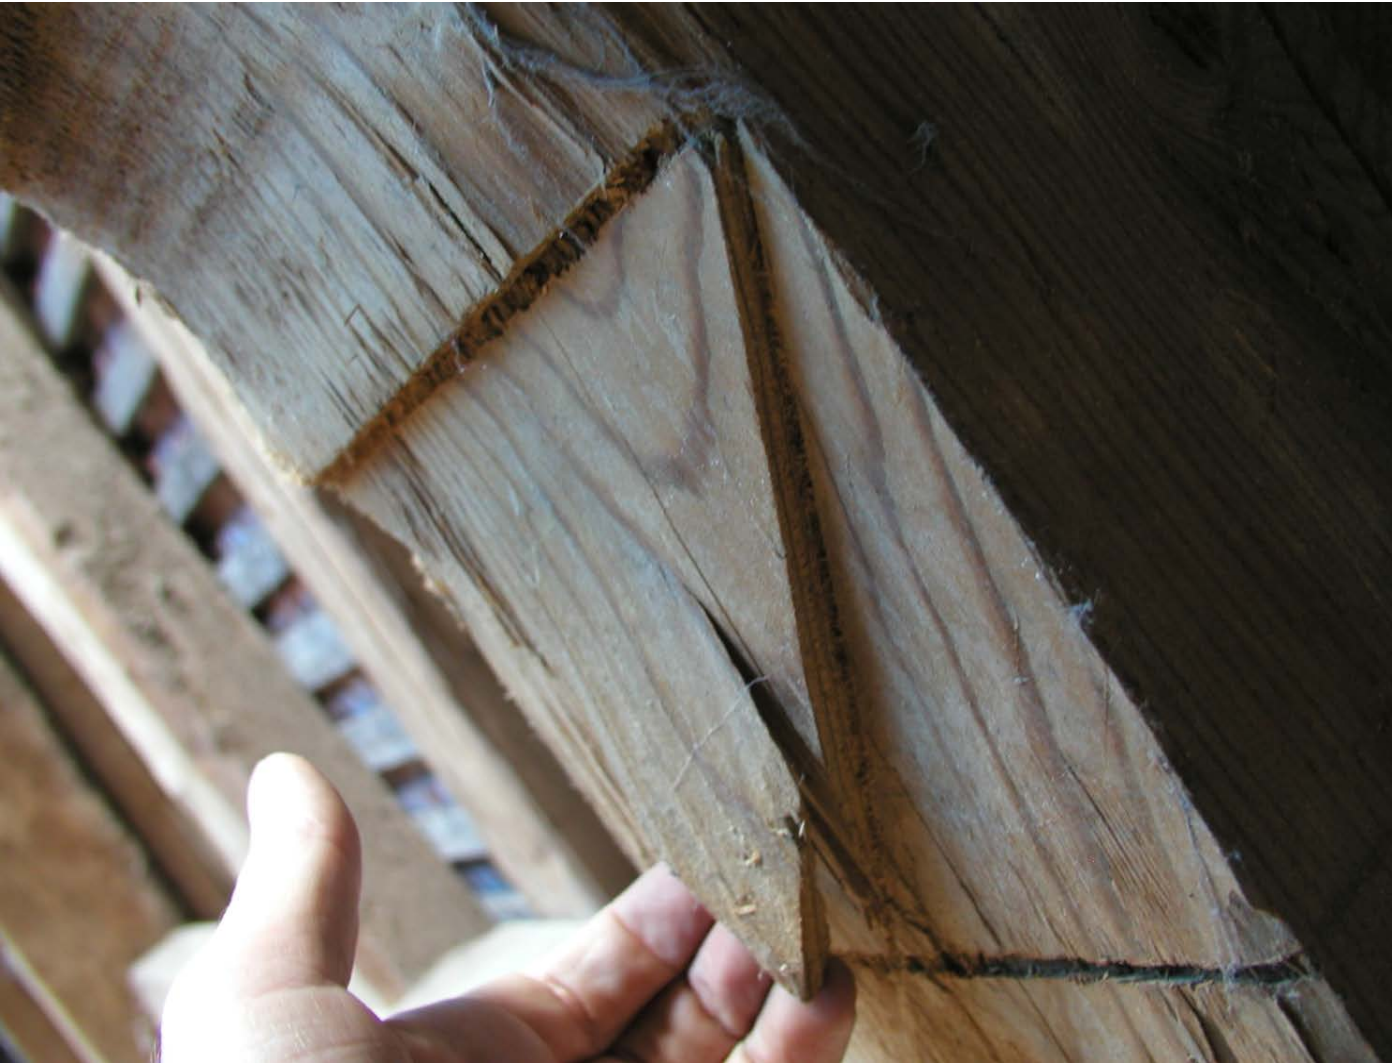
Opatření proti rozštípnutí při sesychání

Detail vypadá jako čistě ozdobný prvek

Jde o funkční design:

Usnadňuje otesávání a zamezuje vzniku hlubokých trhlin

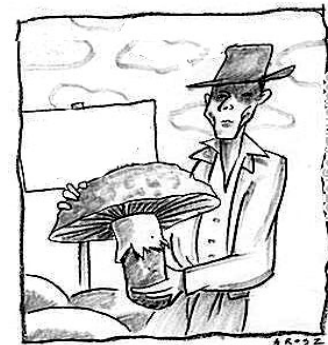
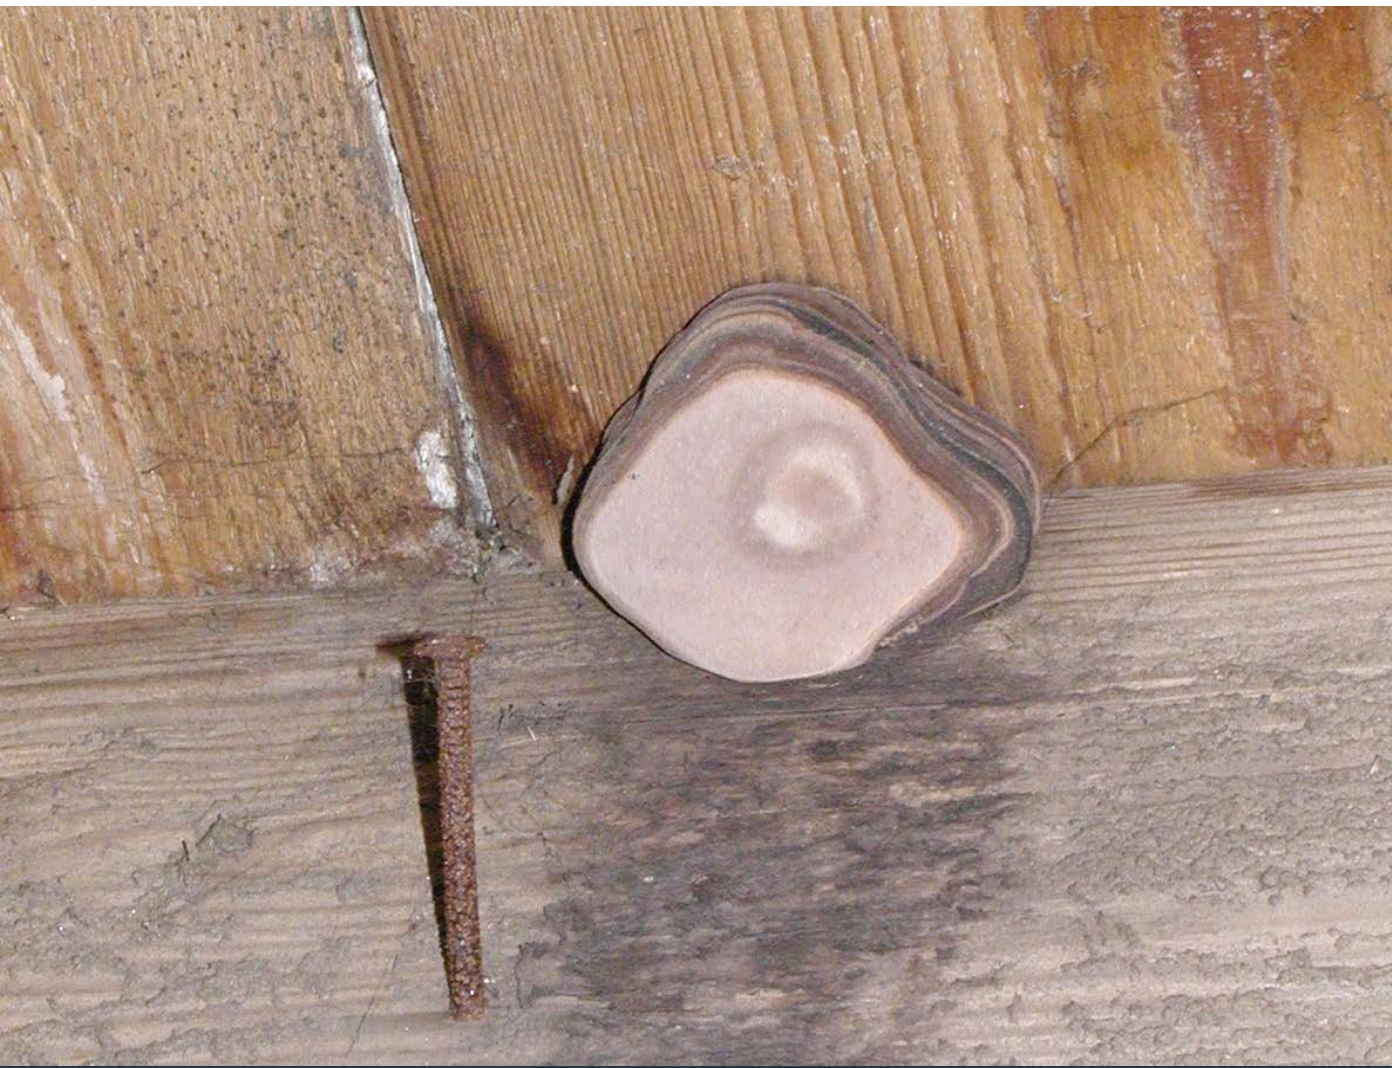
Biodegradace dřeva

rozklad dřevní hmoty je z podstaty přirozený

KRITICKÉ FAKTORY !

Vlhkost dřeva
> 25%

**Relativní vlhkost
vzduchu**
> 60%

Organické nečistoty

Nevětrané prostory

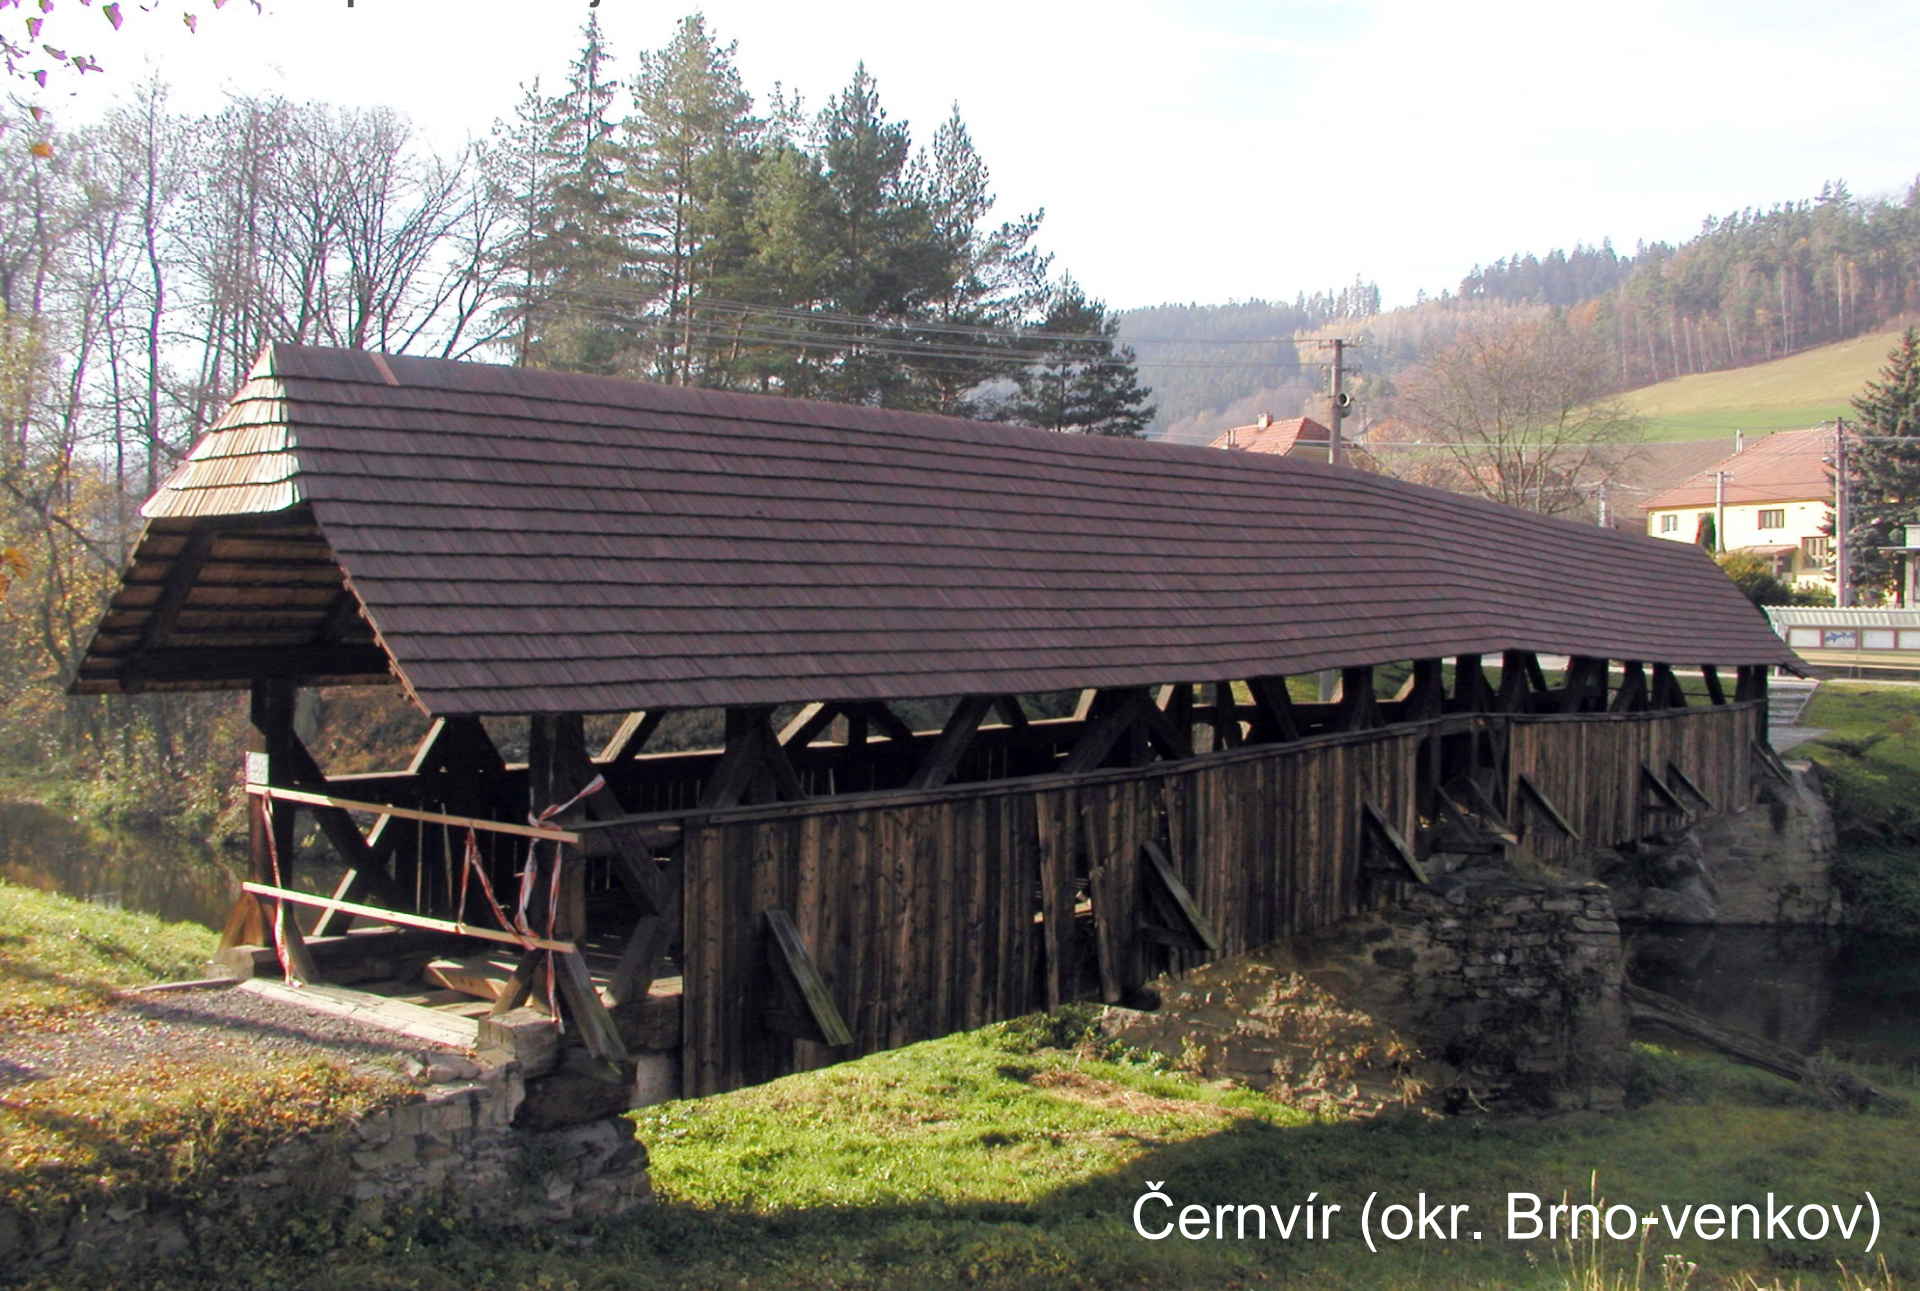
Šindelová střecha a dřevěné opláštění významně prodlužují trvanlivost trémové nosné konstrukce mostu.

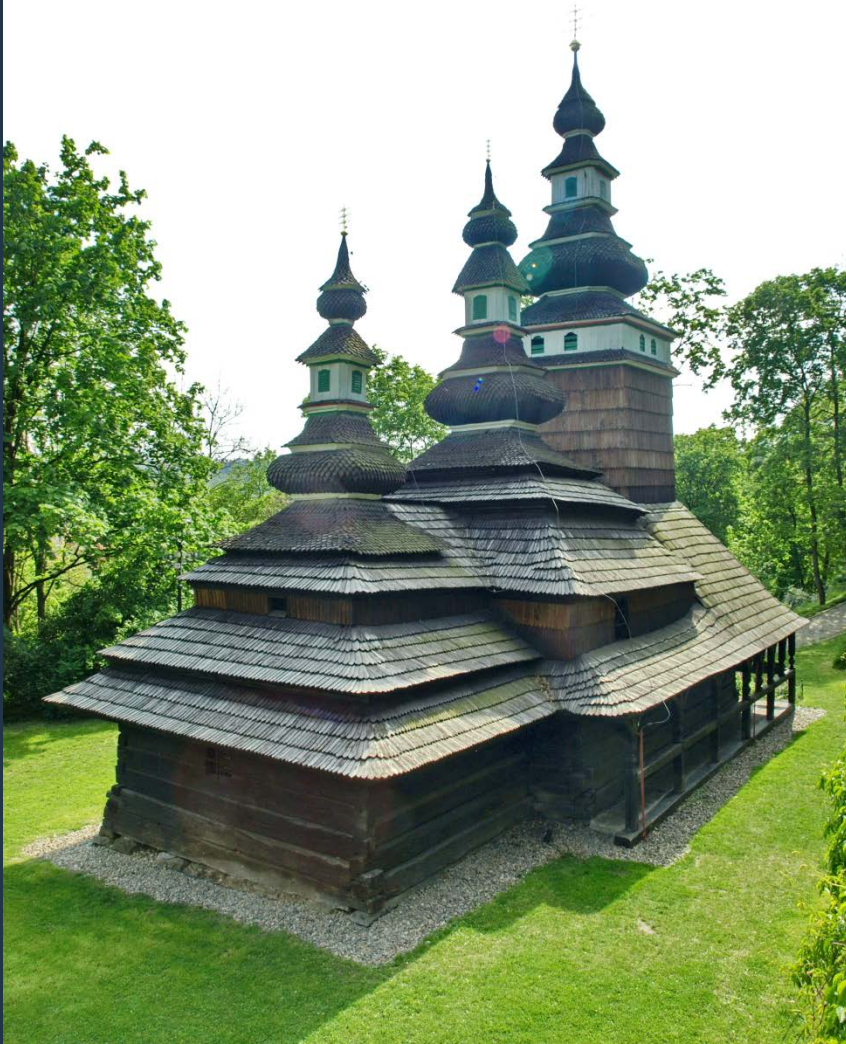
Praha kostel sv. Michaela

Přesahy střech prodlužují trvanlivost roubených stěn a stropů.
