Dřevo jako materiál pro stavební konstrukce, opatření pro dlouhodobou trvanlivost

Jiří Bláha

20. února 2025

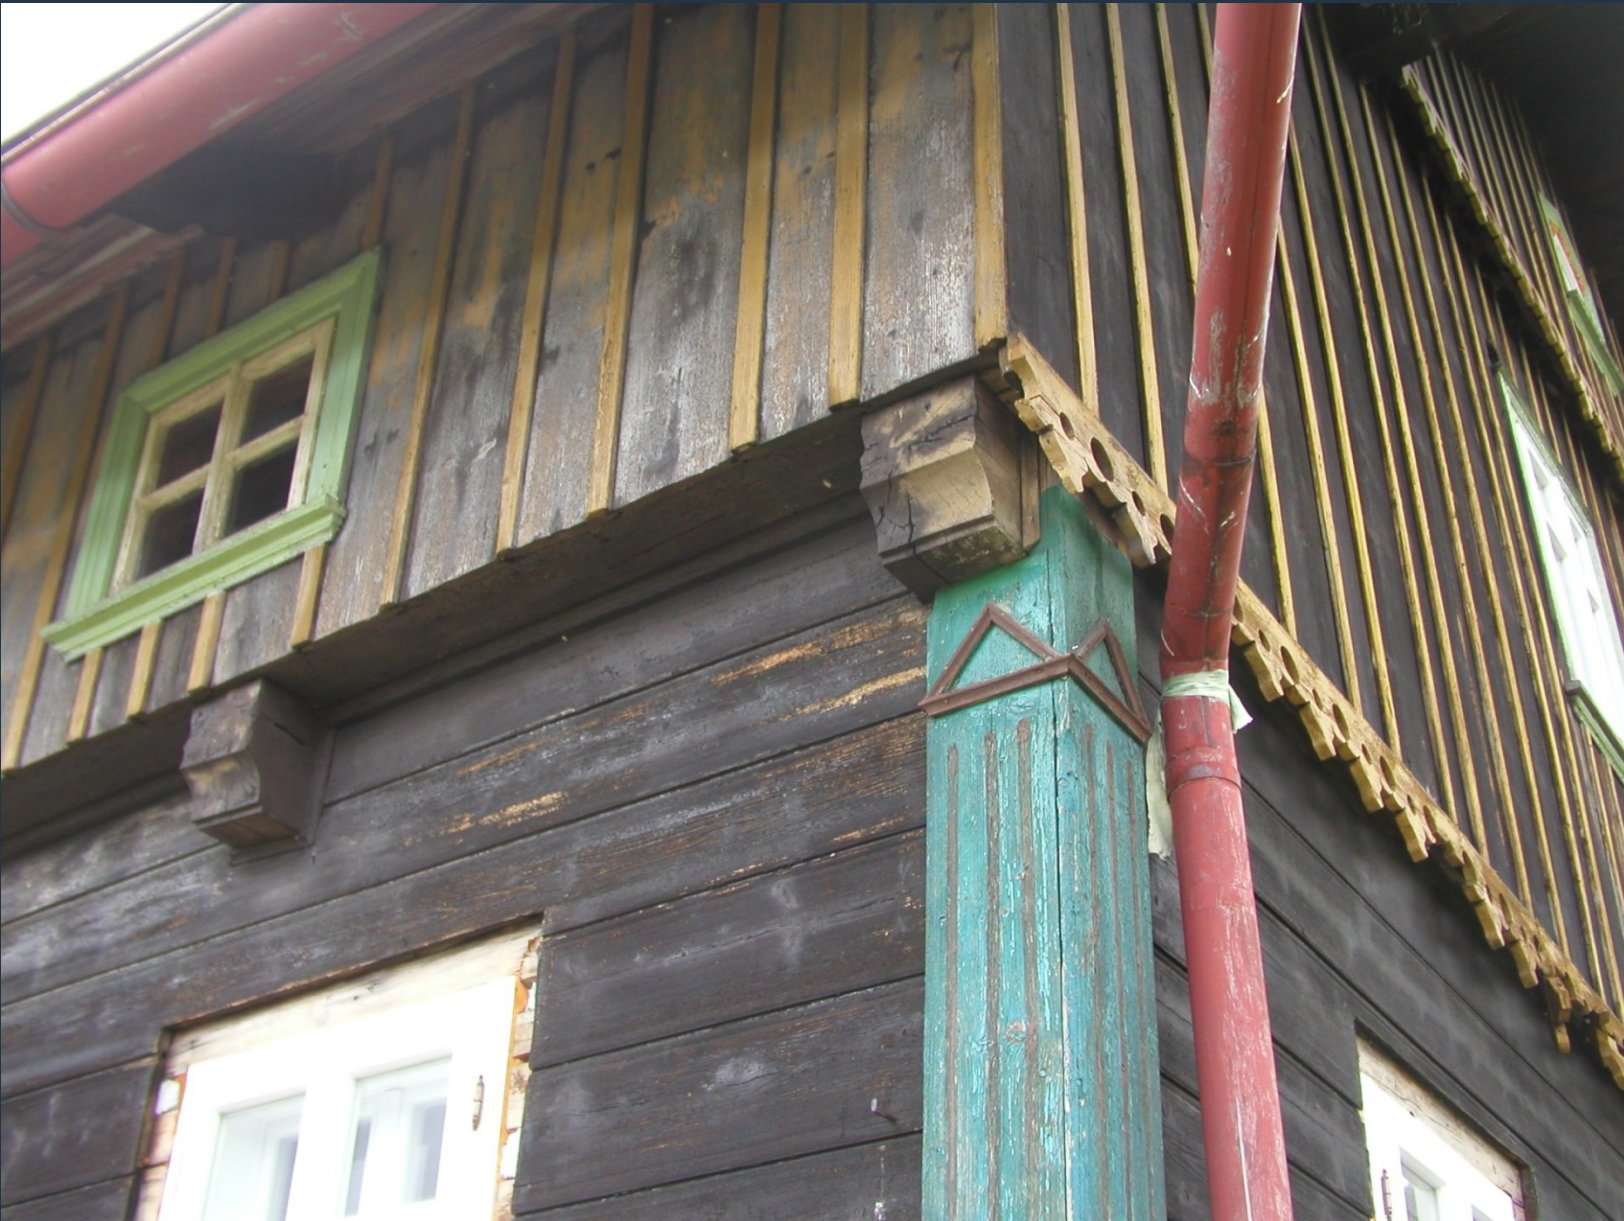
Vedle opláštění konstrukčních prvků mají ochrannou funkci také barevné nátěry (tzv. obětovaná vrstva – Opferputz, Opferschicht)

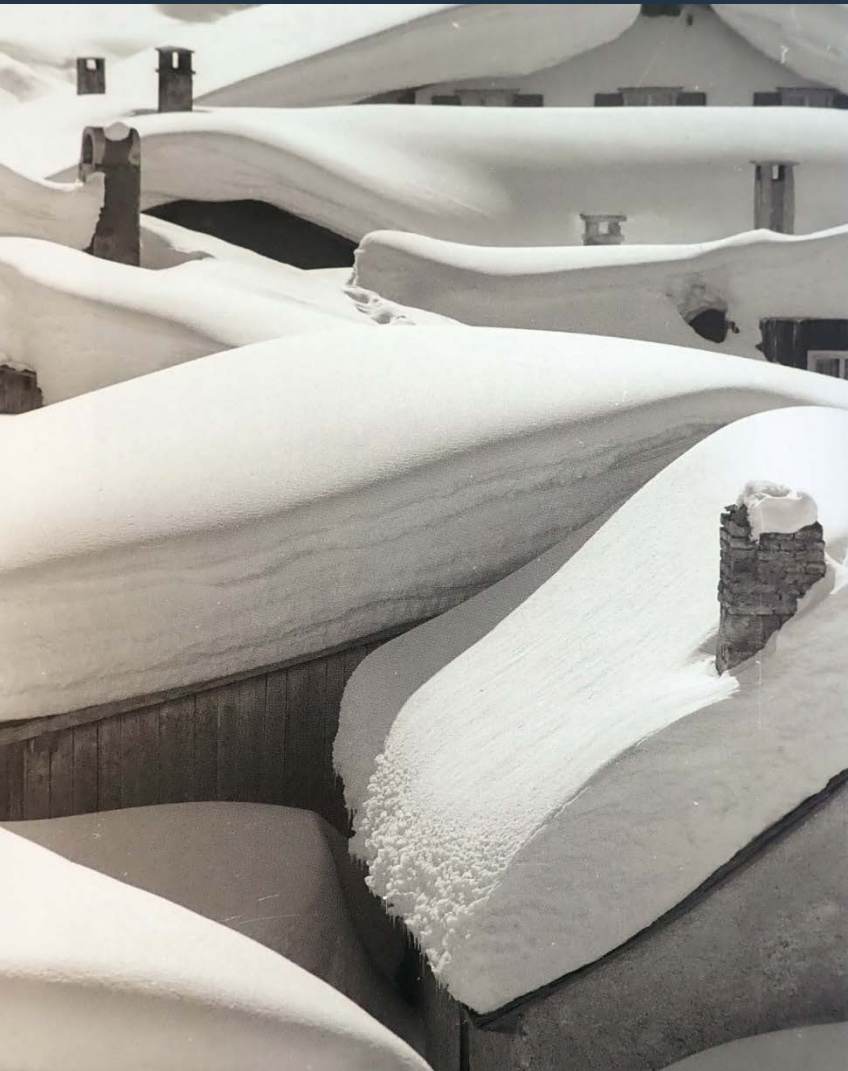
V ČR máme 8 sněhových oblastí

I. oblast	70 kg/m ²	nížiny
II. oblast	100 kg/m ²	pahorkatiny
III. oblast	150 kg/m ²	vrchoviny
IV. oblast	200 kg/m ²	vysočiny
V. oblast	250 kg/m ²	hornatiny
VI. oblast	300 kg/m ²	podhůří
VII. oblast	400 kg/m ²	hory
VIII. oblast	> 400 Kg/m ²	vyšoké hory

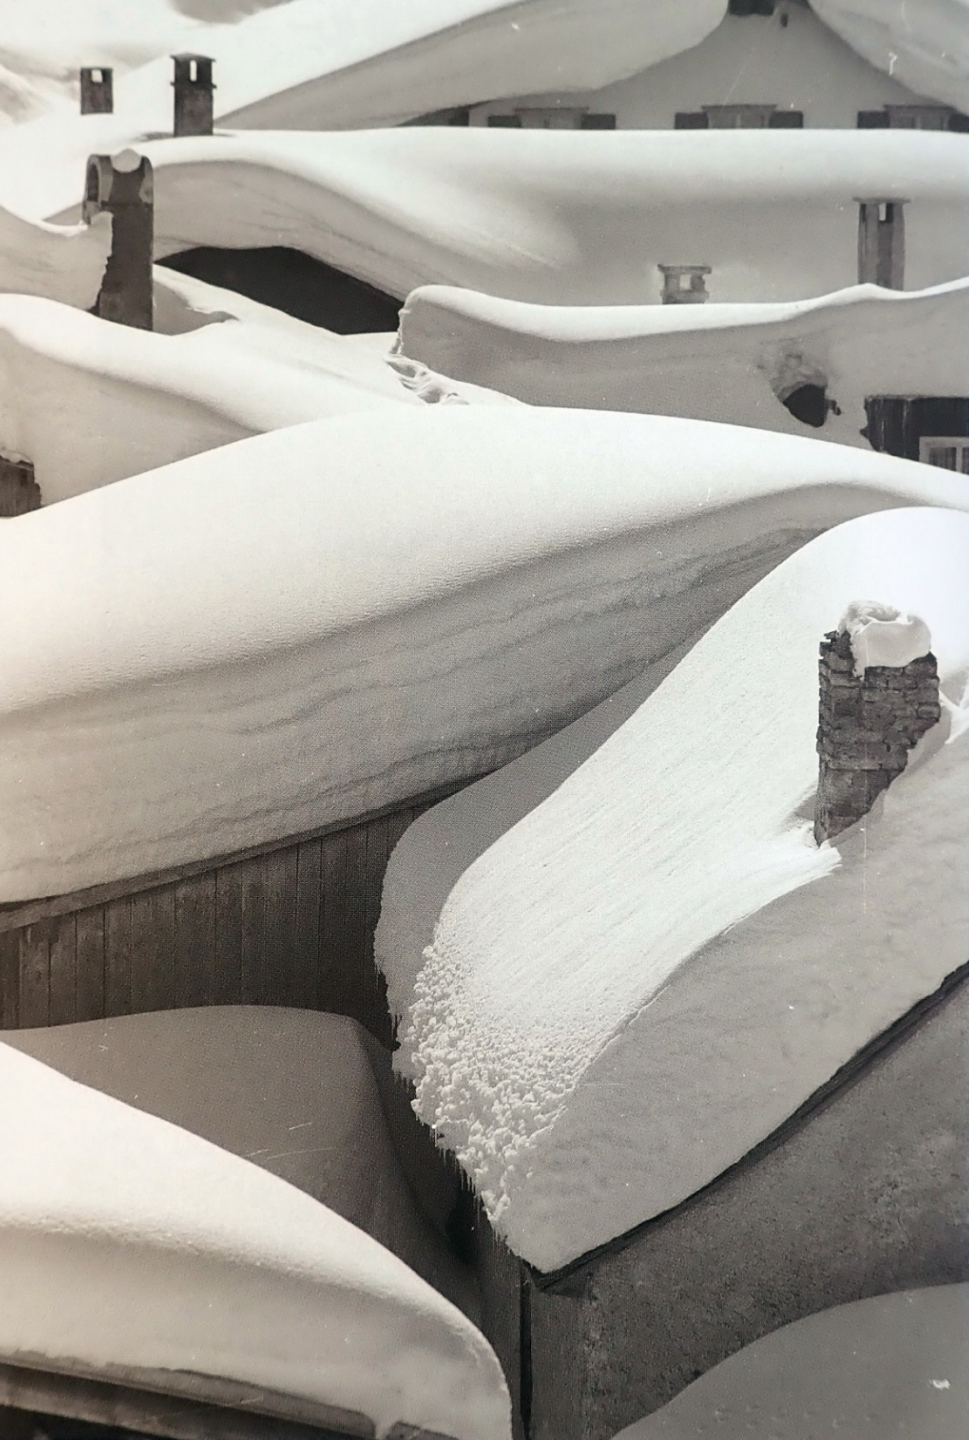
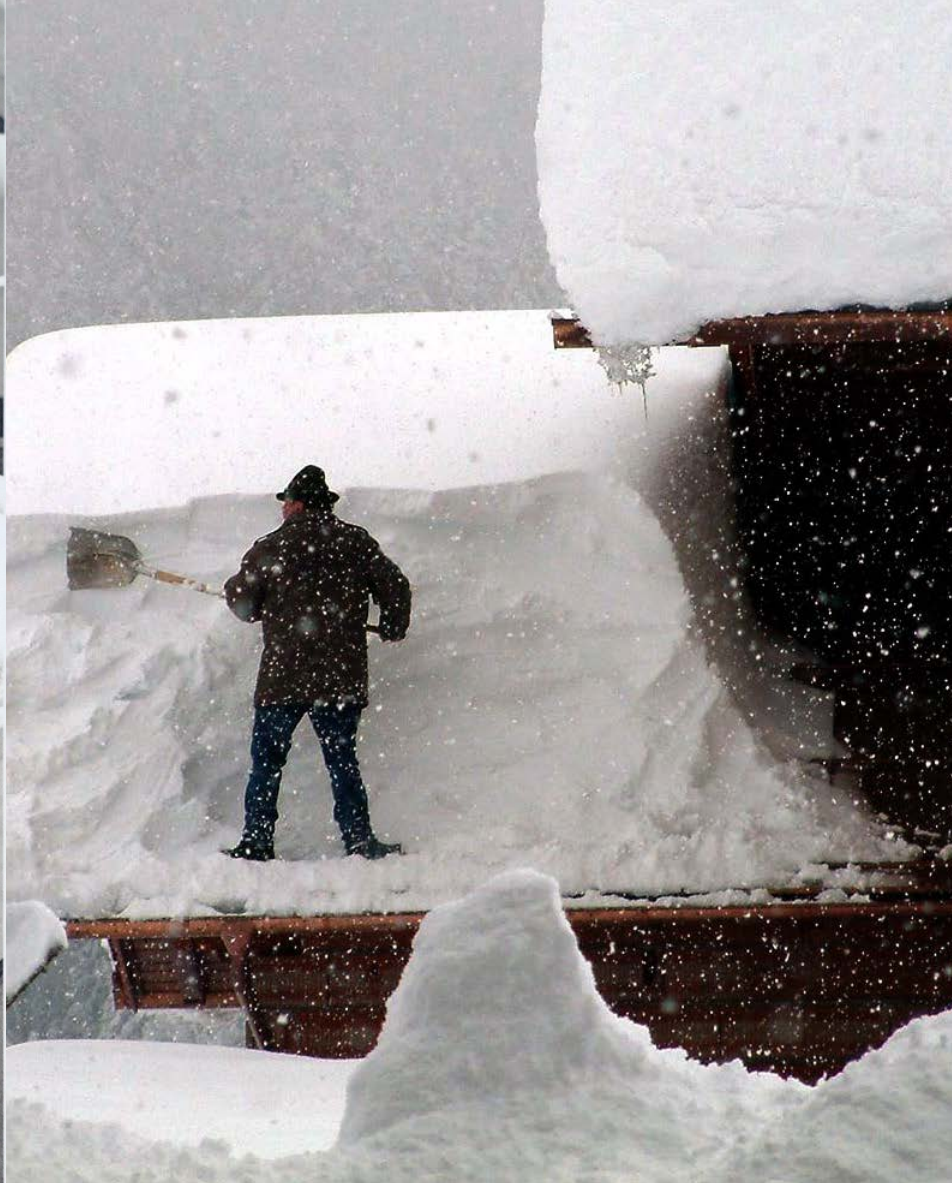
Sníh může být ochranou i nebezpečím zároveň. S jarním táním či deštěm se lehká termoizolační vrstva může náhle změnit v mnohonásobně těžší břemeno

Řešením je včasné odstranění nadbytečné zátěže ze střechy

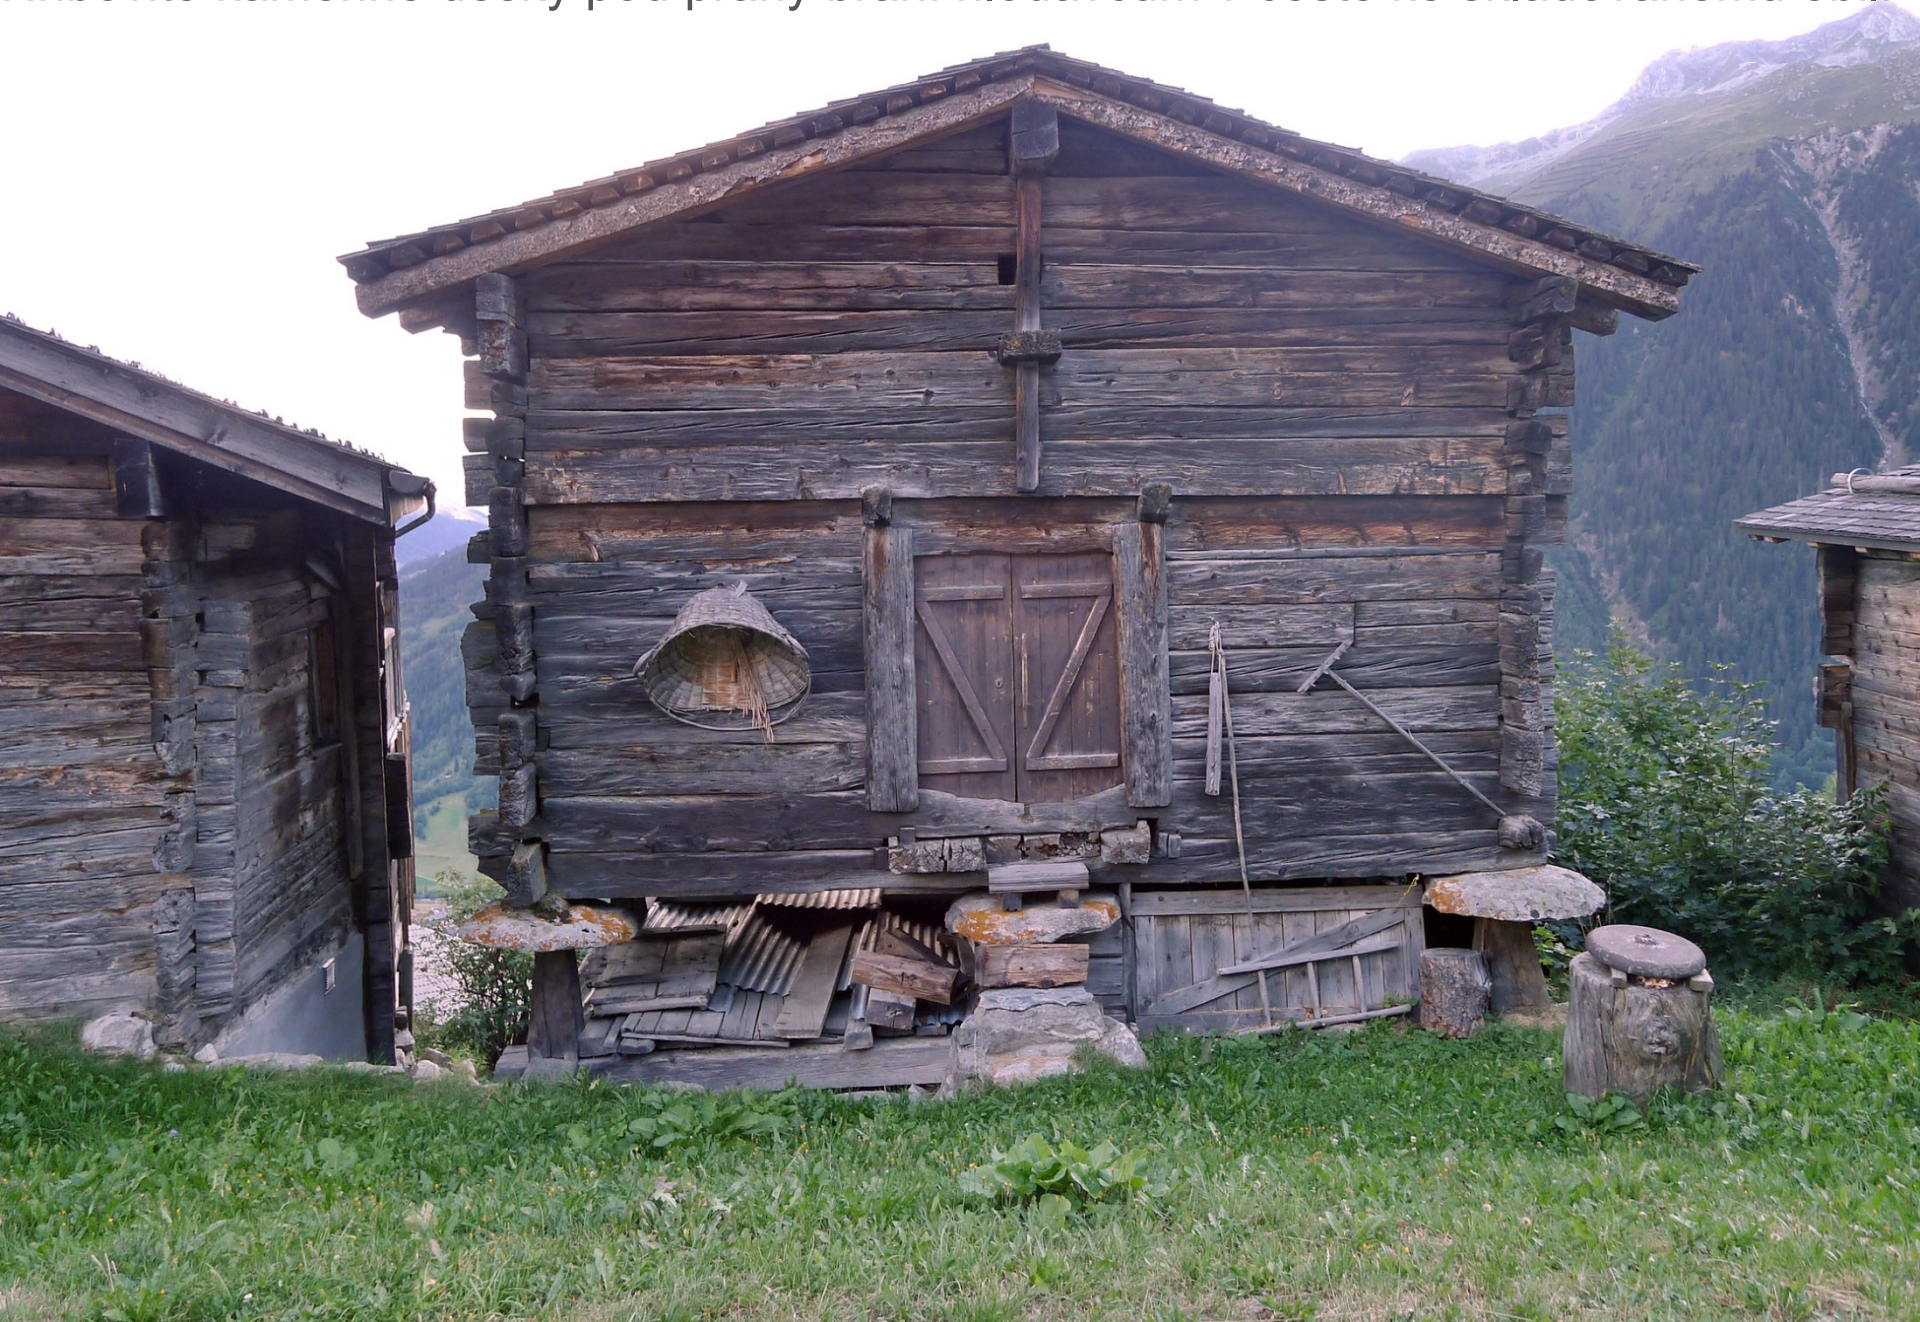
Trvanlivost výrazně prodlužuje také oddělení dřevěných konstrukcí od zemní vlhkosti
Hřibovité kamenné desky pod prahy brání hlodavcům v cestě ke skladovanému obilí

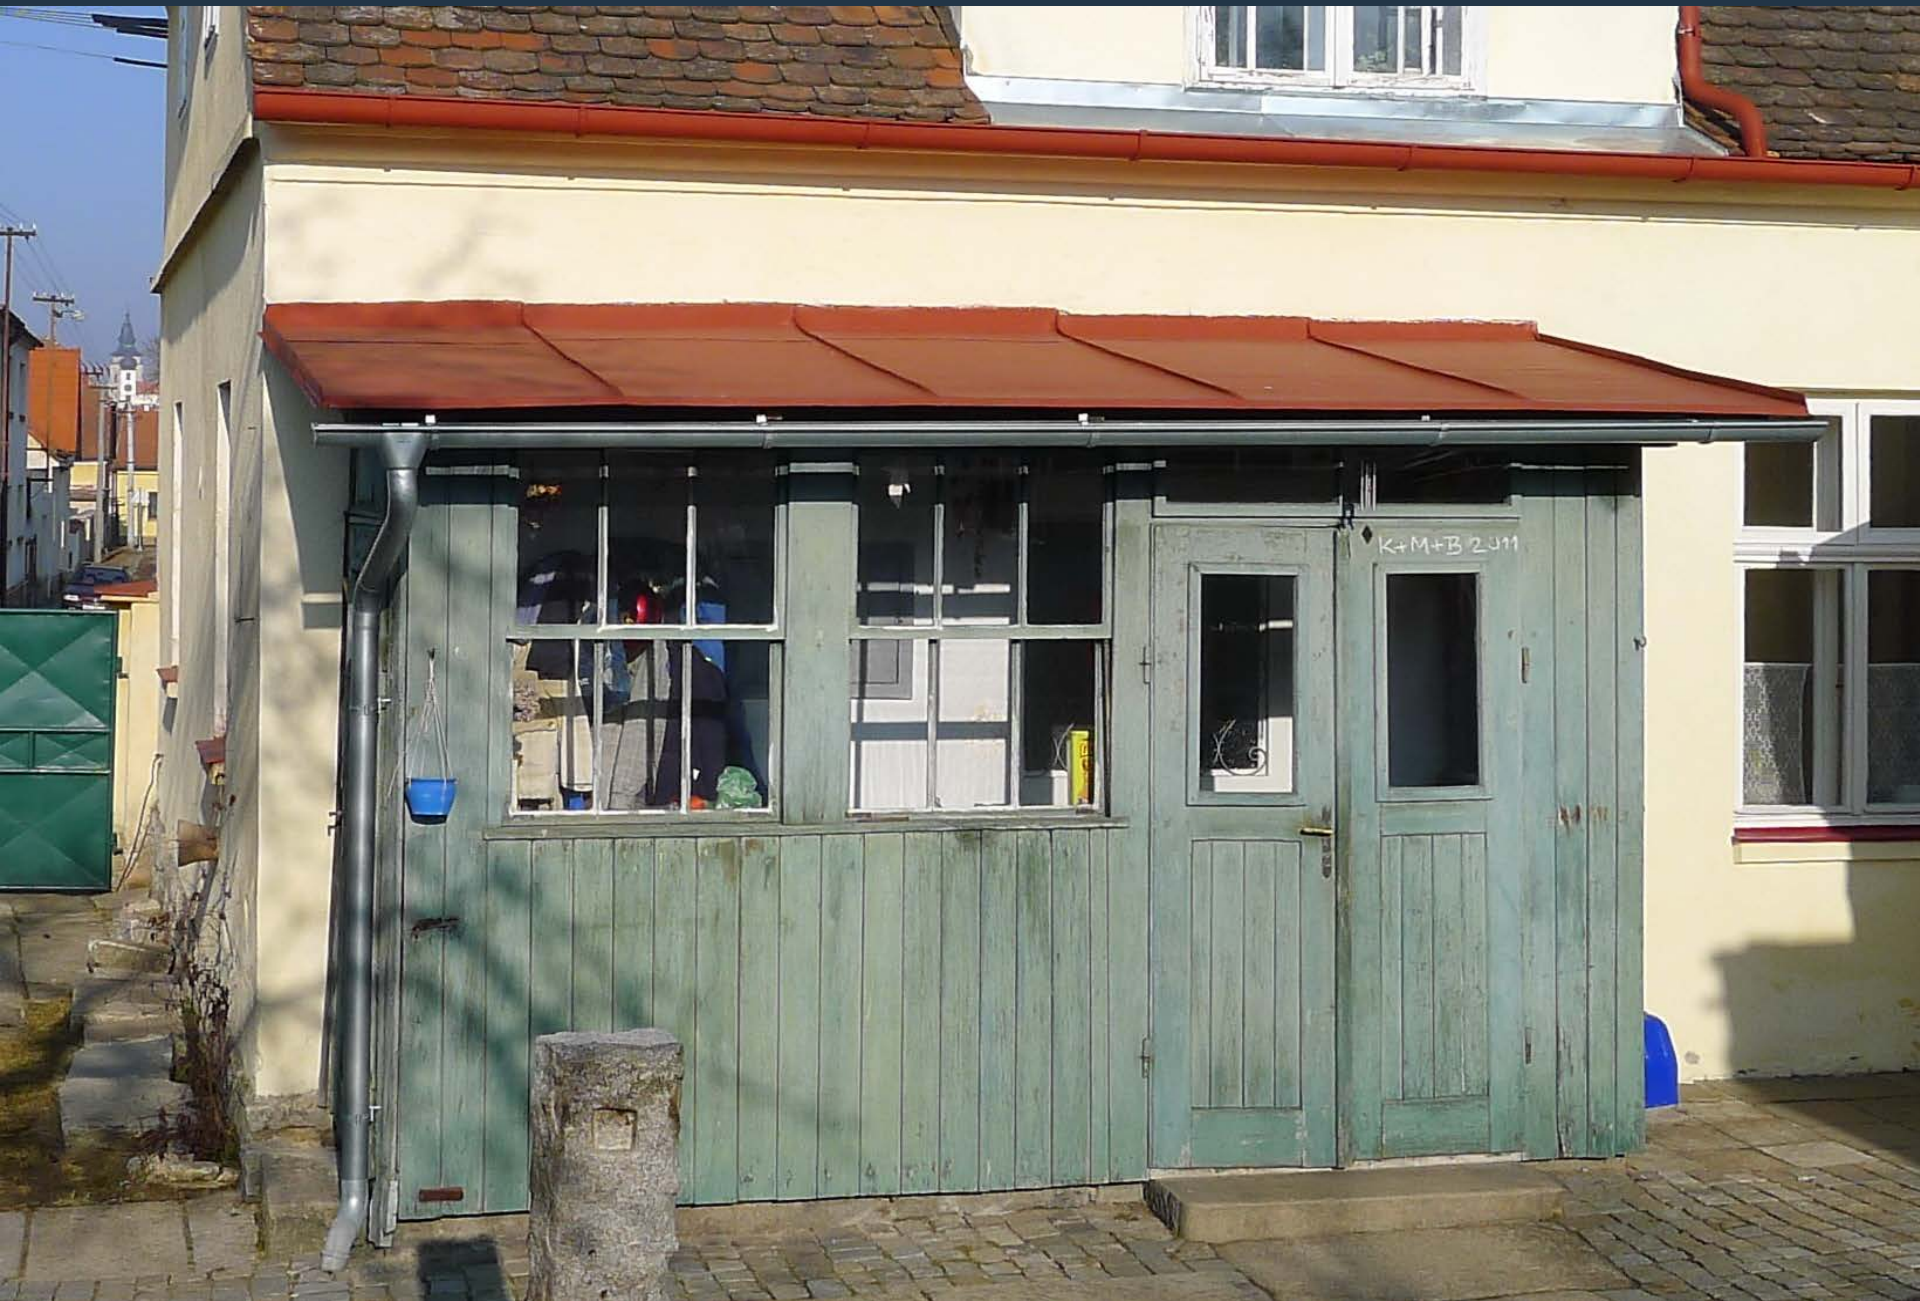
Příklad důležitosti oddělení dřevěné konstrukce od zemní vlhkosti

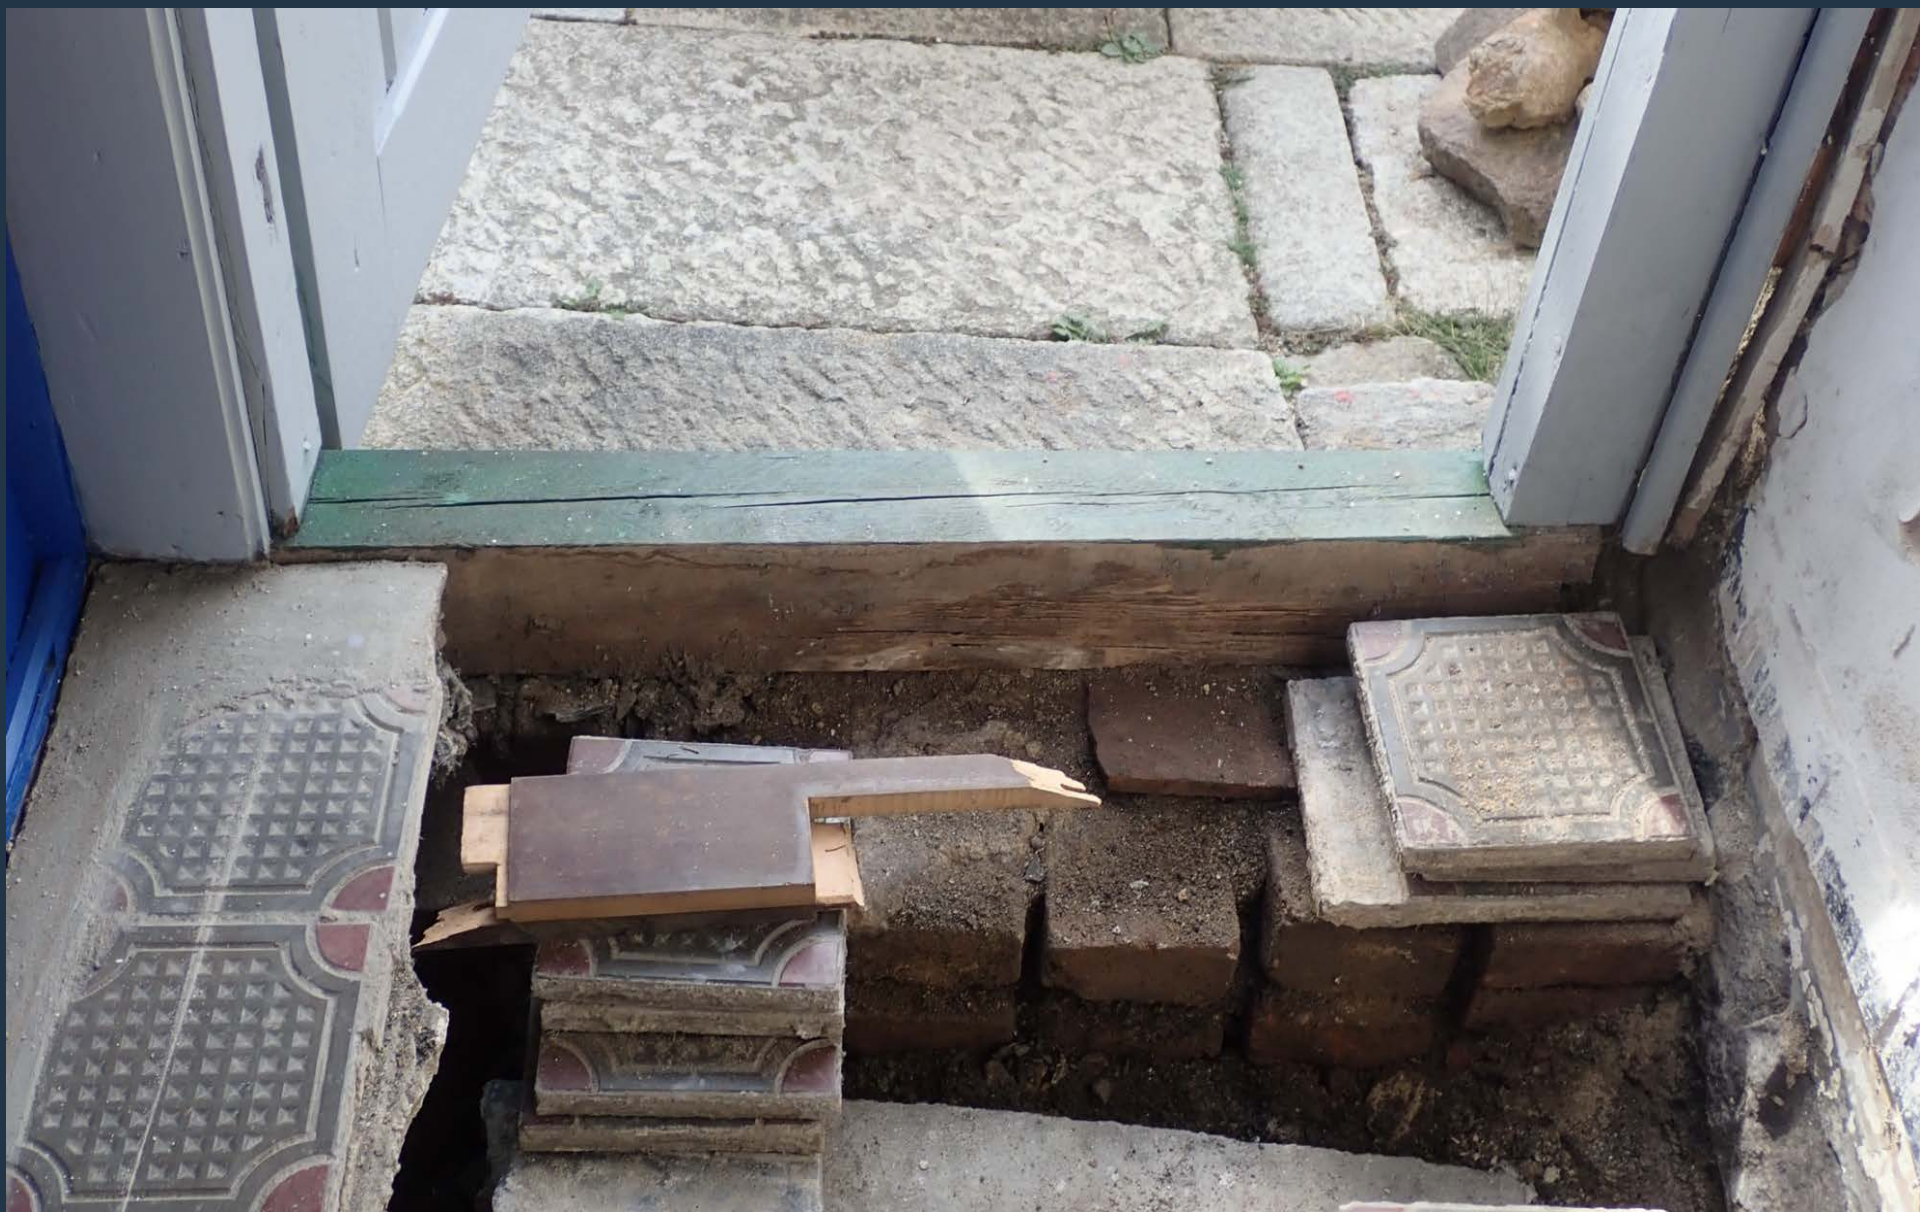
Dlážděná podlaha dřevěné verandy byla cca v roce 1930 položena na zemní násyp, což později vedlo k hnilobě v prahových prvcích

Řešením je vyrobit nový prahový rošt z odolného dubového dřeva a pod podlahou nechat přirozeně odvětranou vzduchovou mezeru

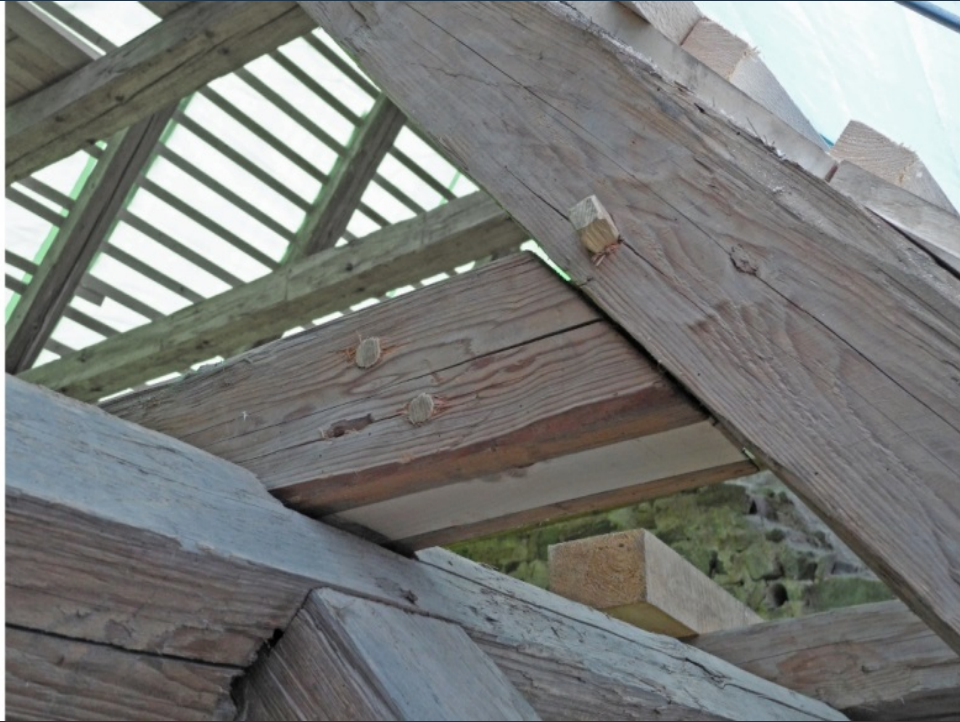
Příklad šetrné lokální opravy krovu pomocí tzv. vsazeného čepu, tedy vložky umožňující opětné osazení vyříznutého prvku jako je např. rozpěra nebo hambalek zpátky mezi sloupky či krokve bez nutnosti manipulace s nimi.

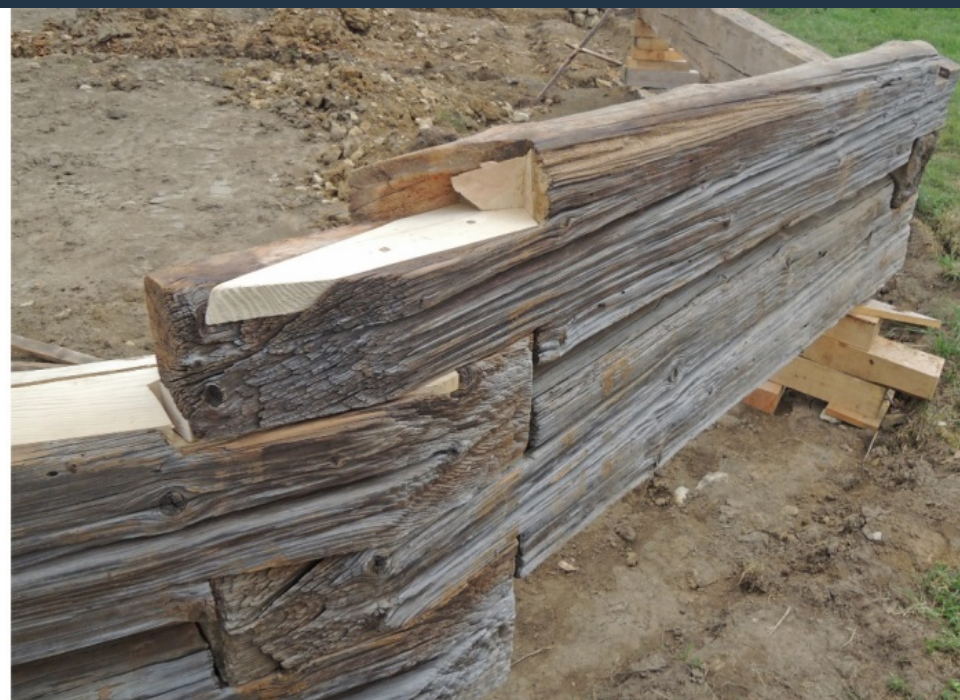
Příklad šetrné opravy trámu roubené polygonální stodoly lokálně poškozené vodou nahromaděnou v plátovém spoji tupého nároží

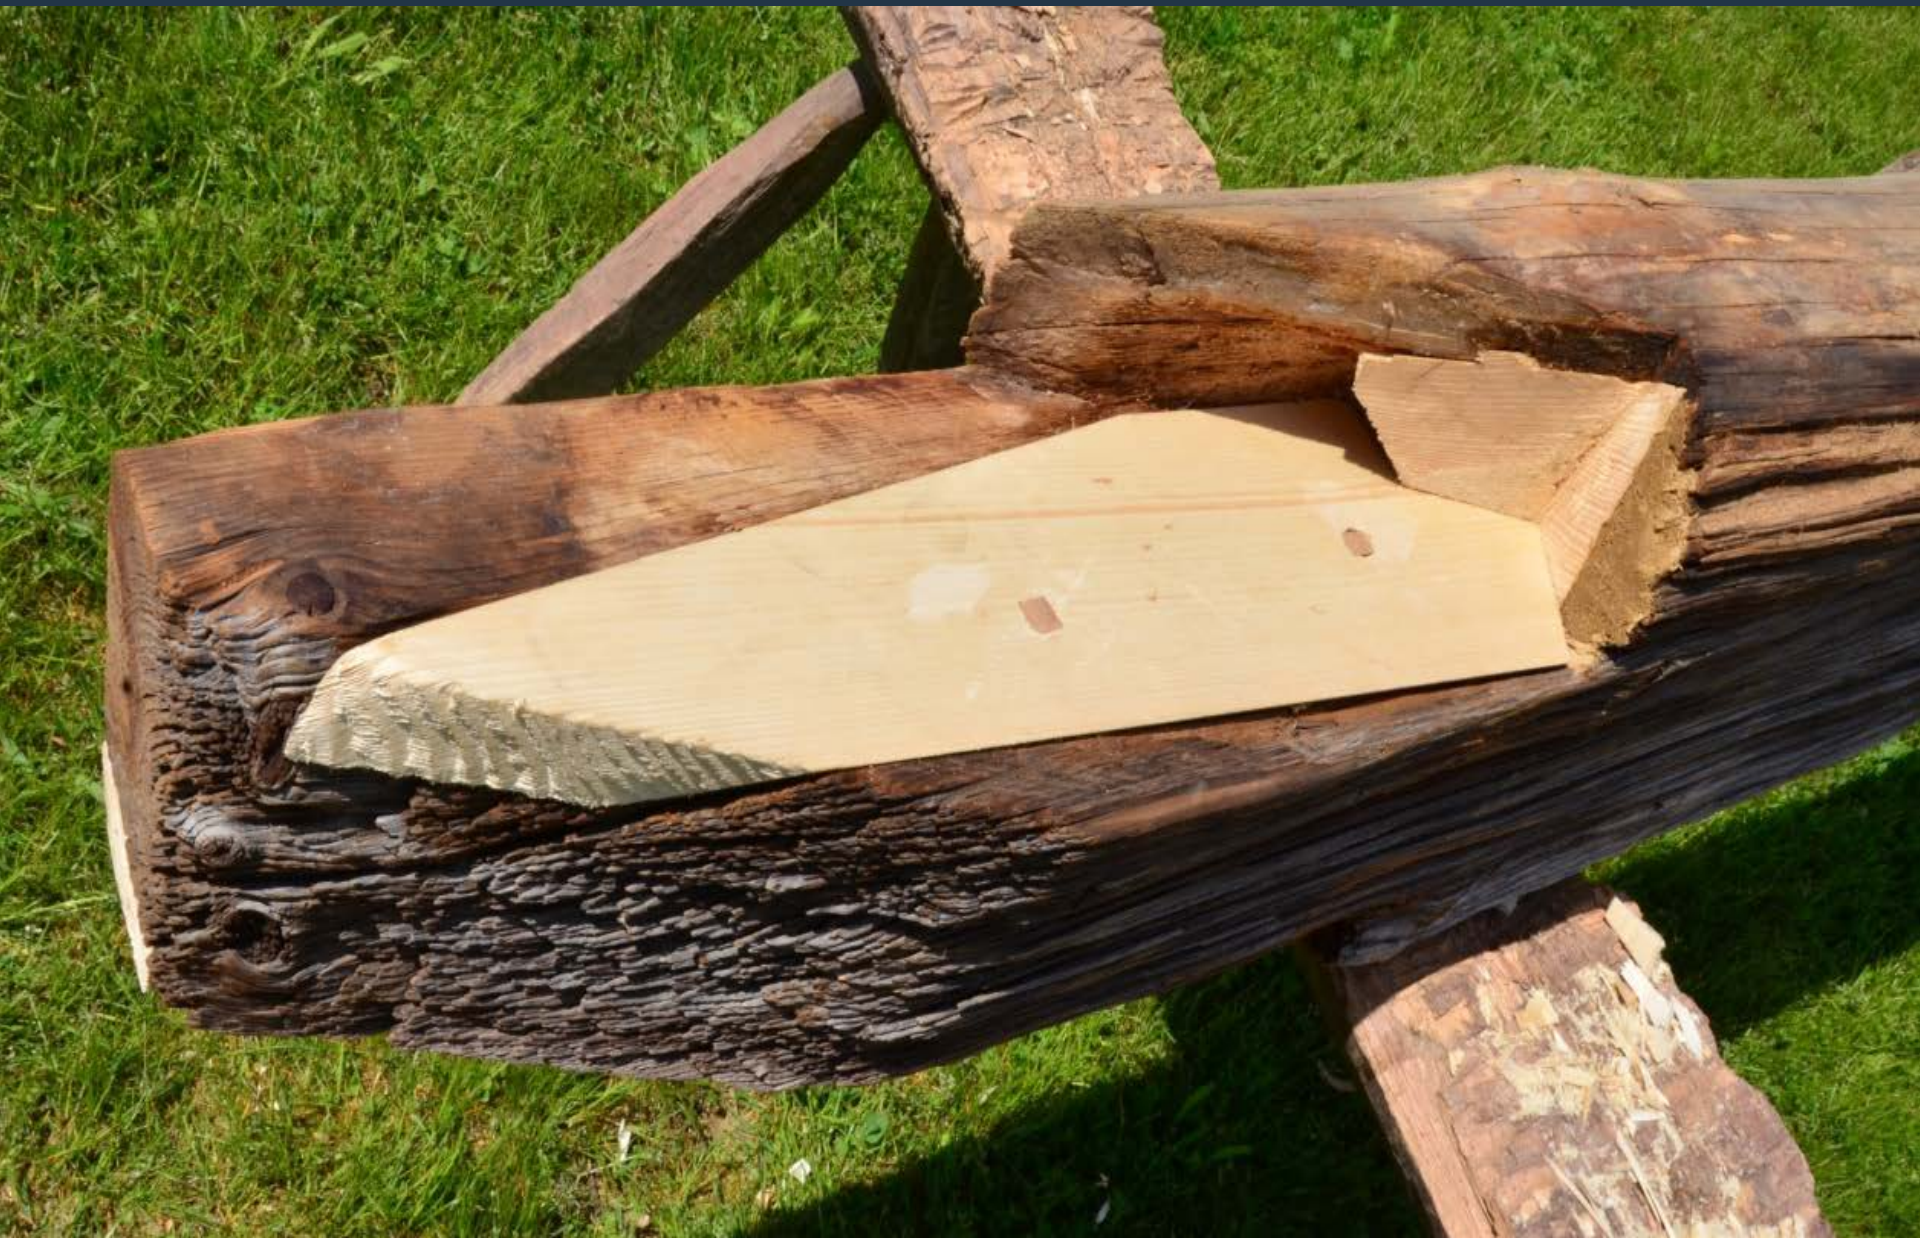
Detail hotové vložky v trámu roubené stavby polygonální stodoly
