# Dřevo jako materiál pro stavební konstrukce opatření pro dlouhodobou trvanlivost

Jiří Bláha, ITAM AS CR  
19. 2. 2026, FR UPCE

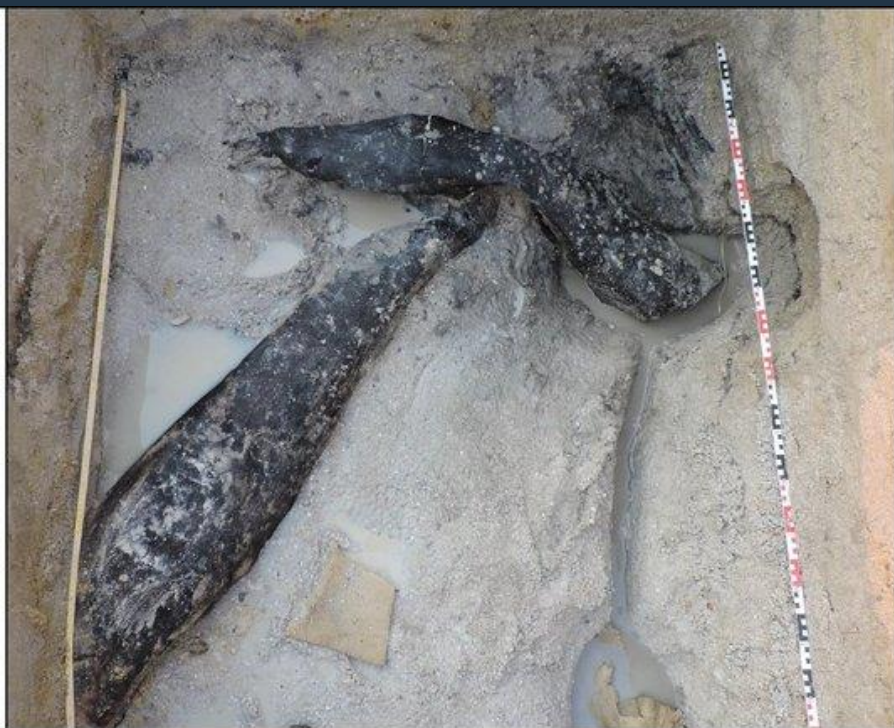
Nejstarší tesařský spoj: vzájemné částečné přepletování dvou prvků

Stopy svědčí o záměrném opracování povrchu dřeva kamennými nástroji

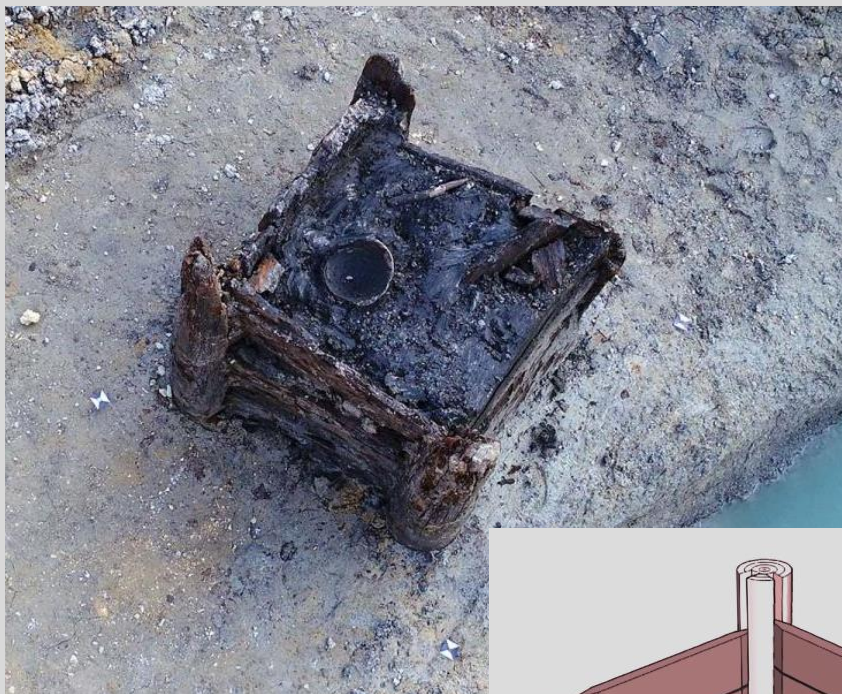
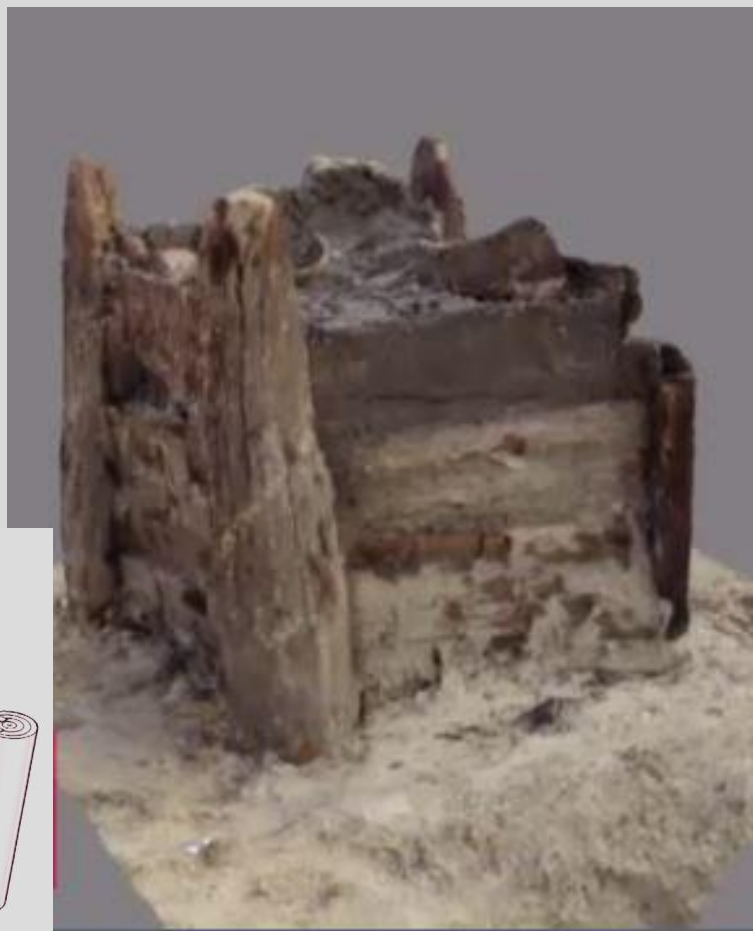
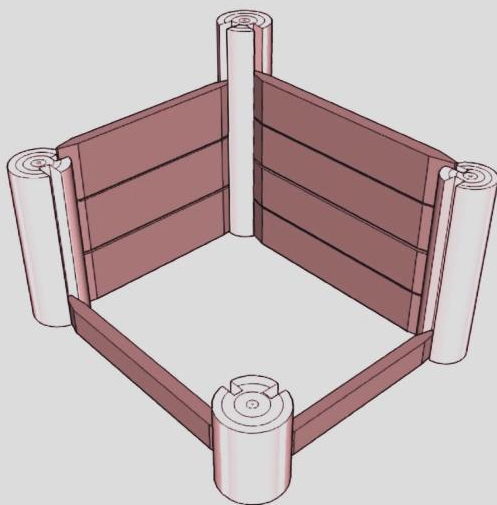
# Neolit již zná vyspělé techniky: pažená stěna

Ostrov (okres Chrudim), studna sloupky 5259-5258 (d), stěny 5256-5255 (d) BC

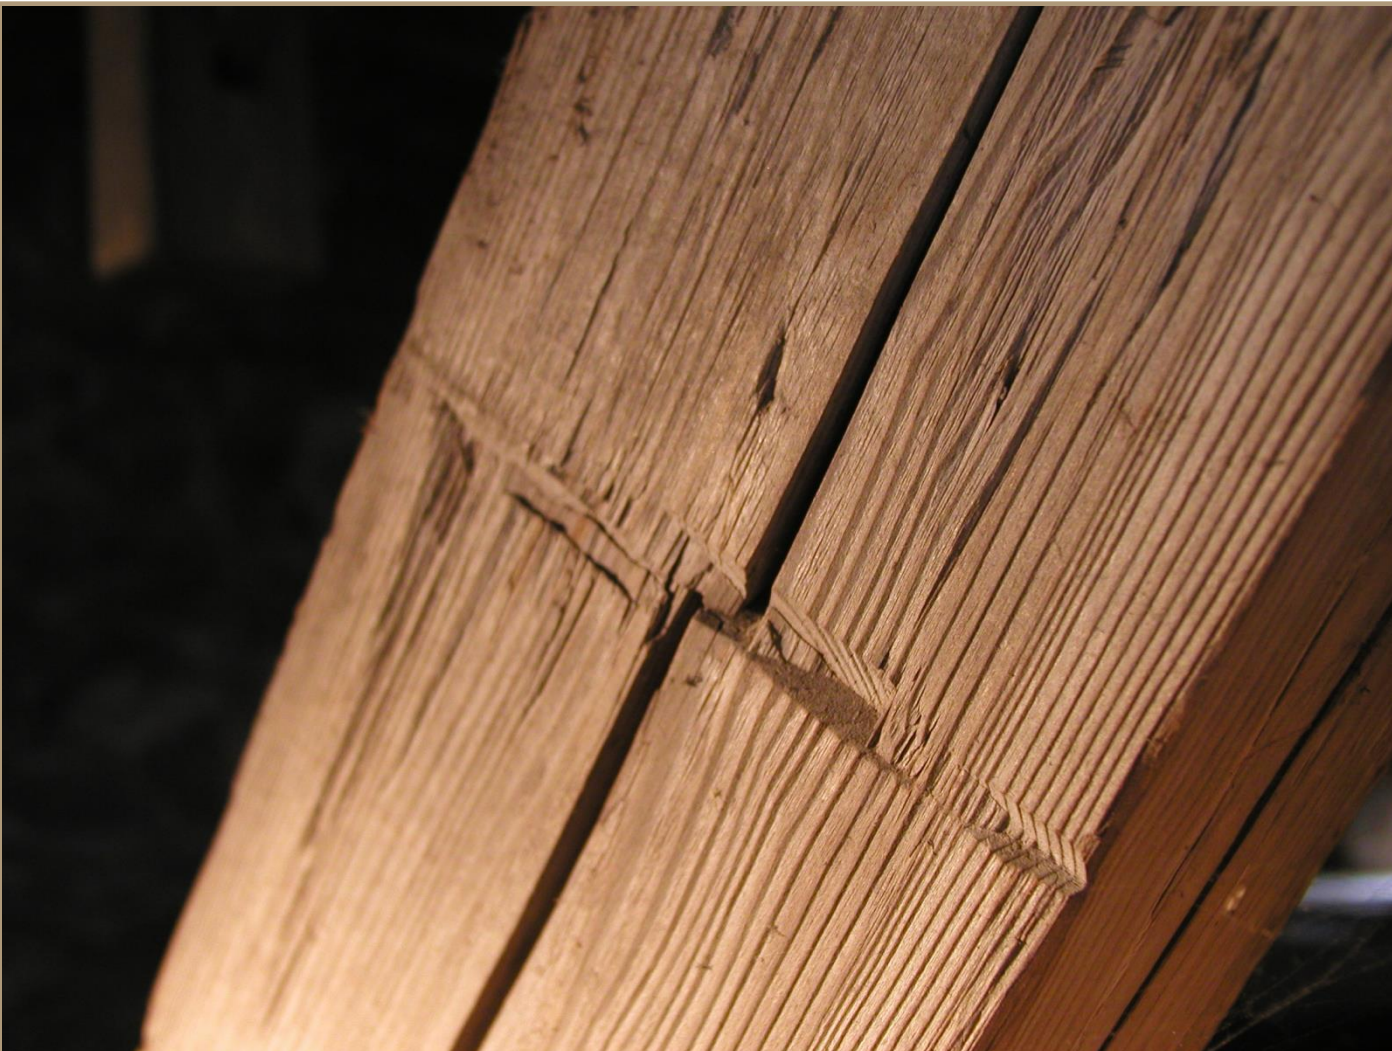
# Opatření proti kroucení při sesychání

**Kolmý příčný  
zásek – zde  
pozůstatek po  
vrubování –  
uvolňuje napětí  
v povrchové  
části prvku**

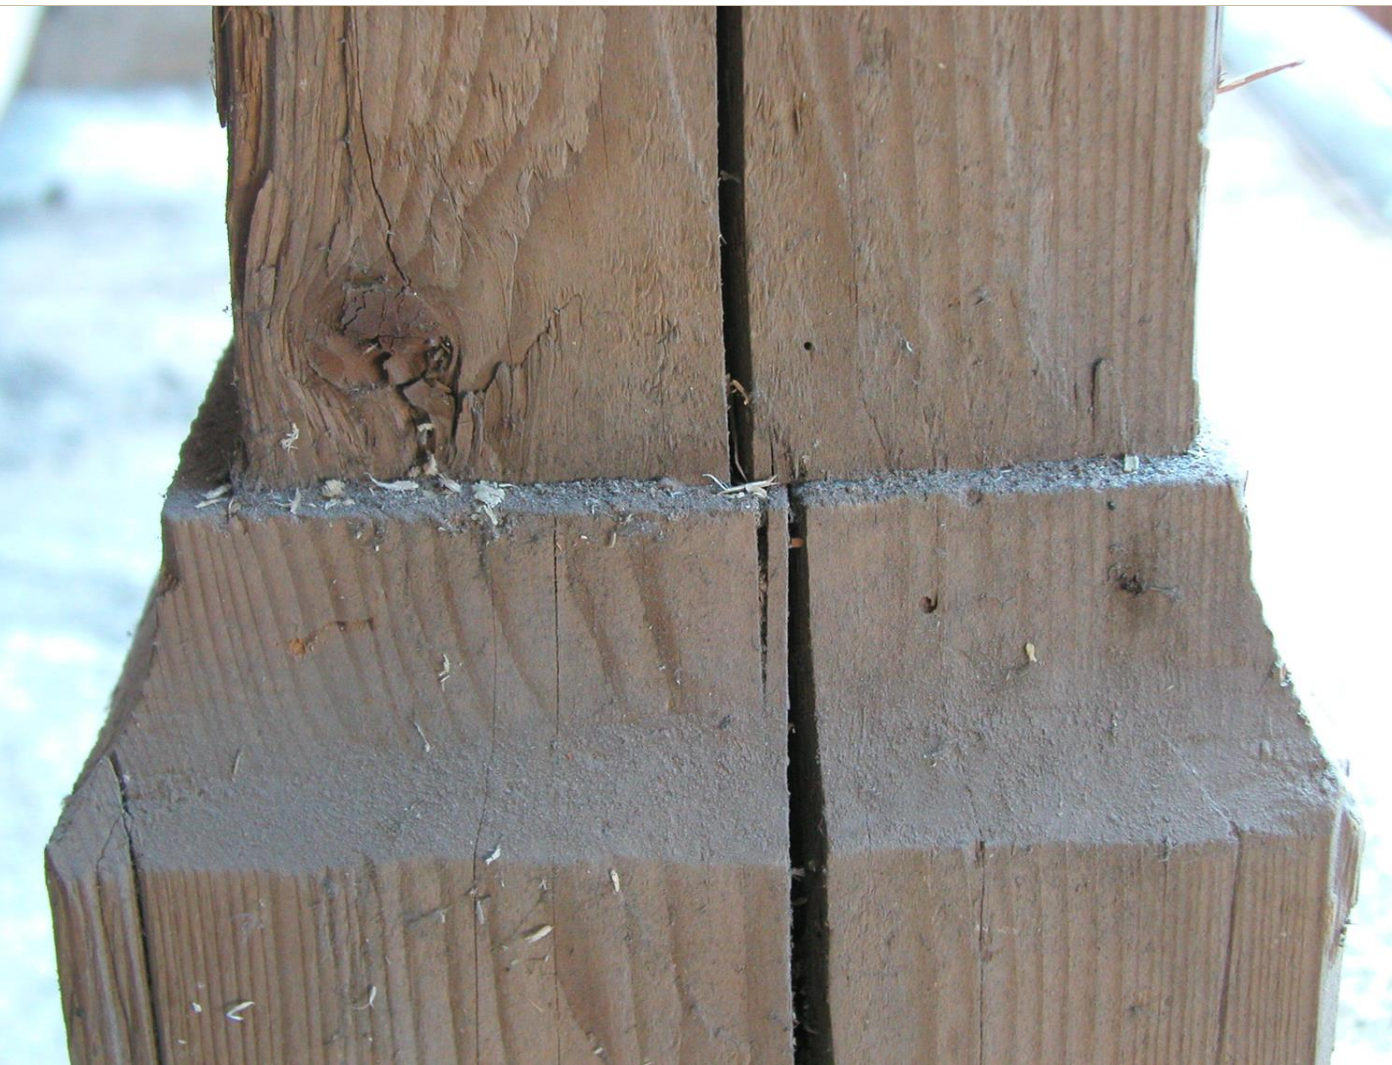
# Opatření proti kroucení při sesychání

**Detail vypadá jako čistě ozdobný prvek**

**Jde o funkční design:**

**Snižuje hmotnost a uvolňuje napětí v povrchové části prvku**

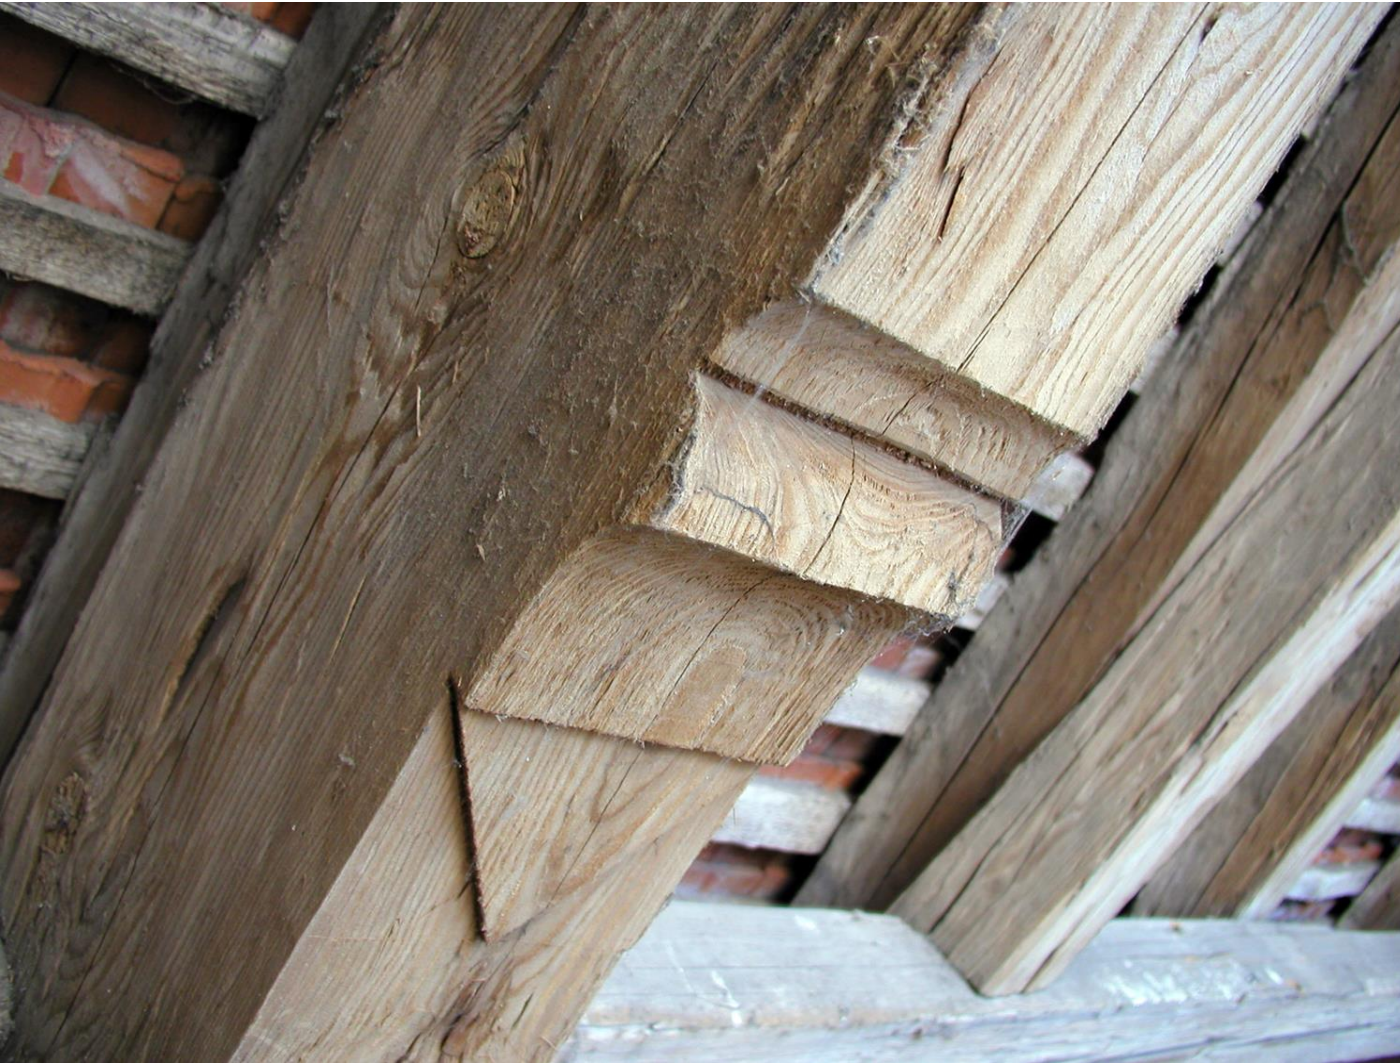
# Opatření proti rozštípnutí při sesychání

**Detail vypadá jako čistě ozdobný prvek**

**Jde o funkční design:**

**Usnadňuje otesávání a zamezuje vzniku hlubokých trhlin**

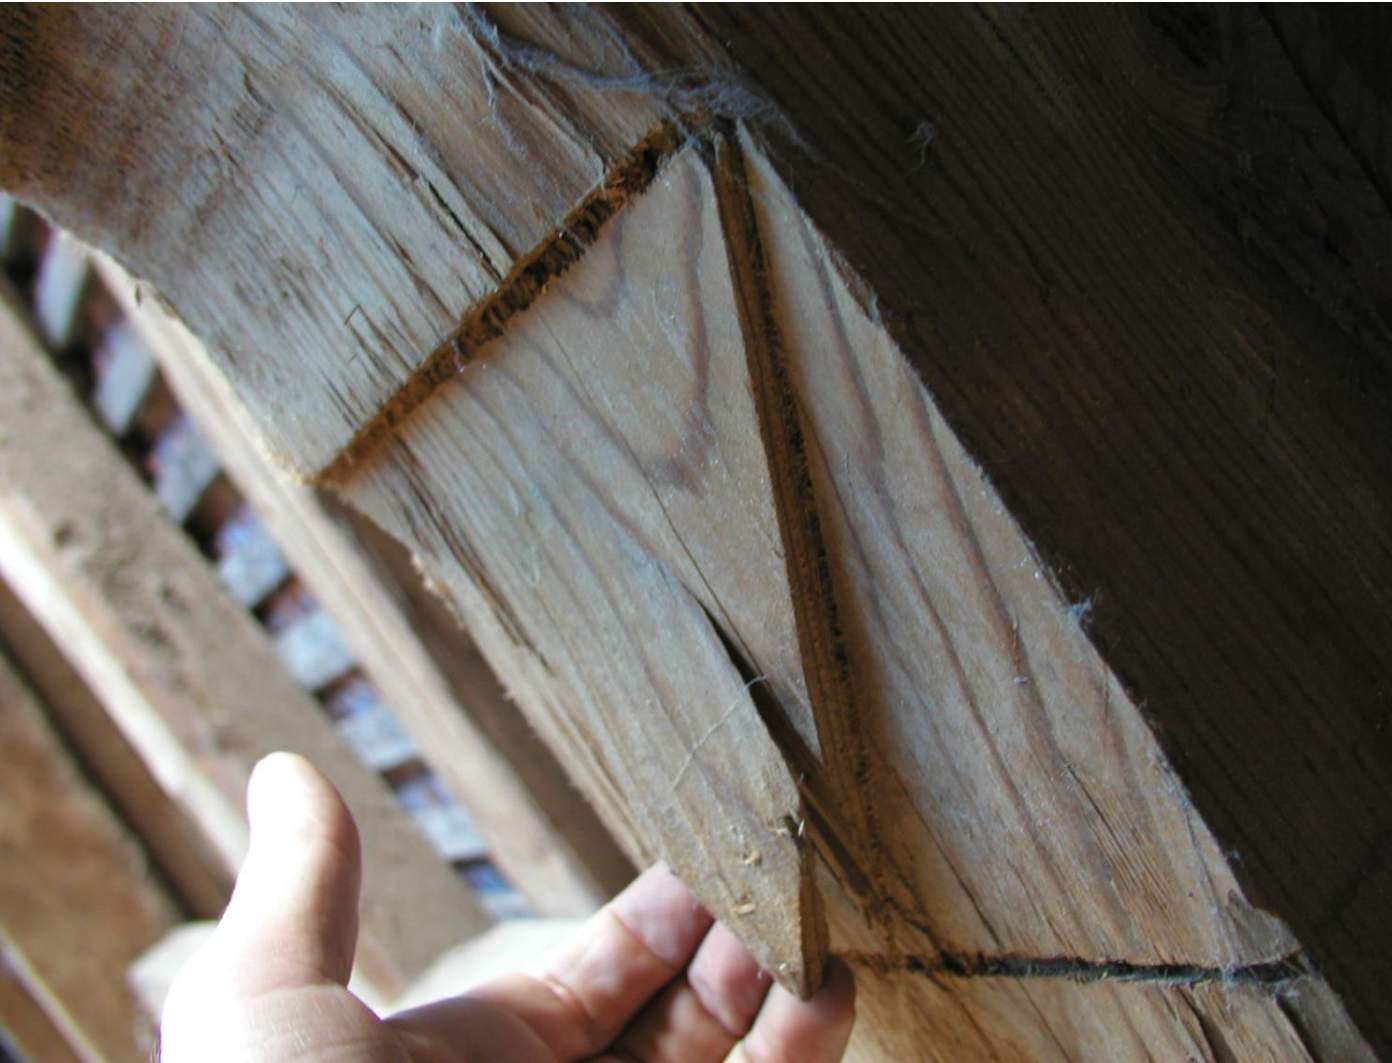
# Opatření proti rozštípnutí při sesychání

**Detail vypadá jako čistě ozdobný prvek**

**Jde o funkční design:**

**Usnadňuje otesávání a zamezuje vzniku hlubokých trhlin**

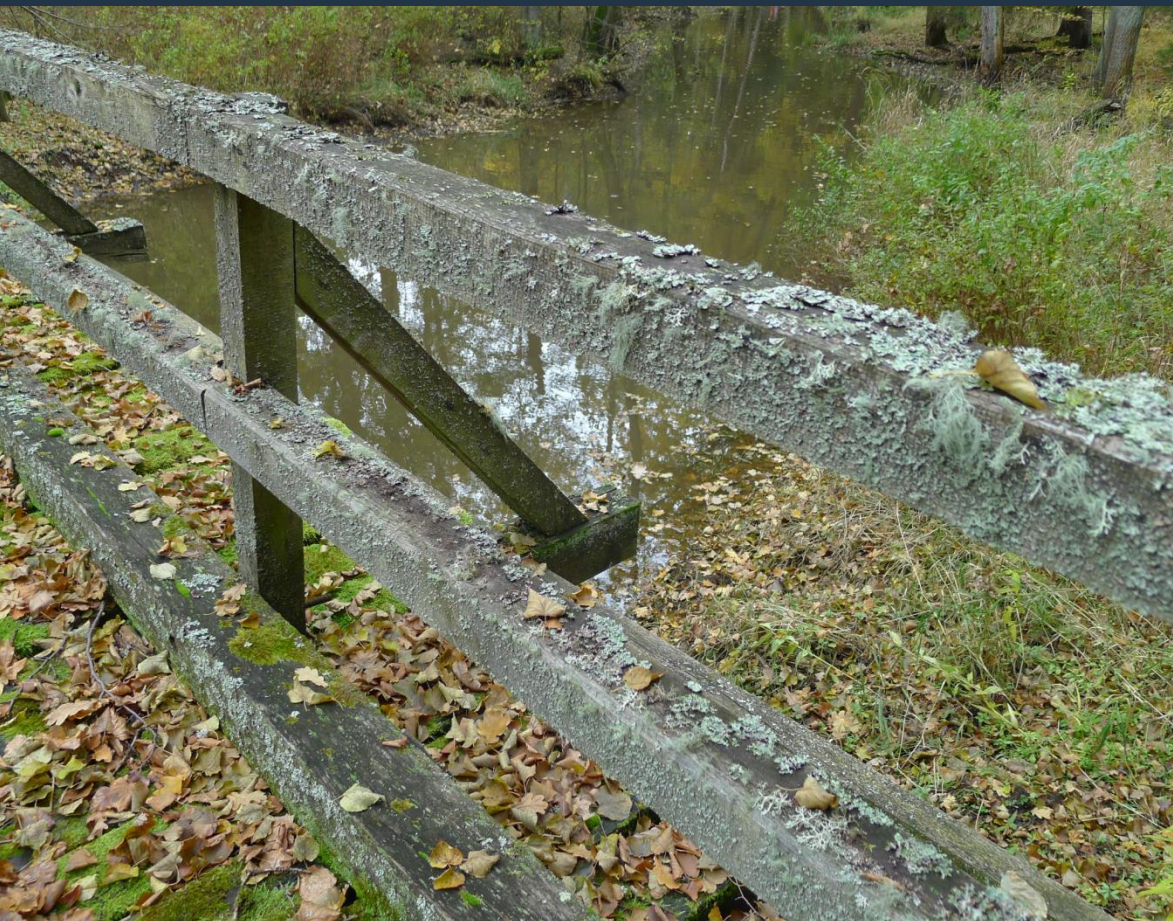
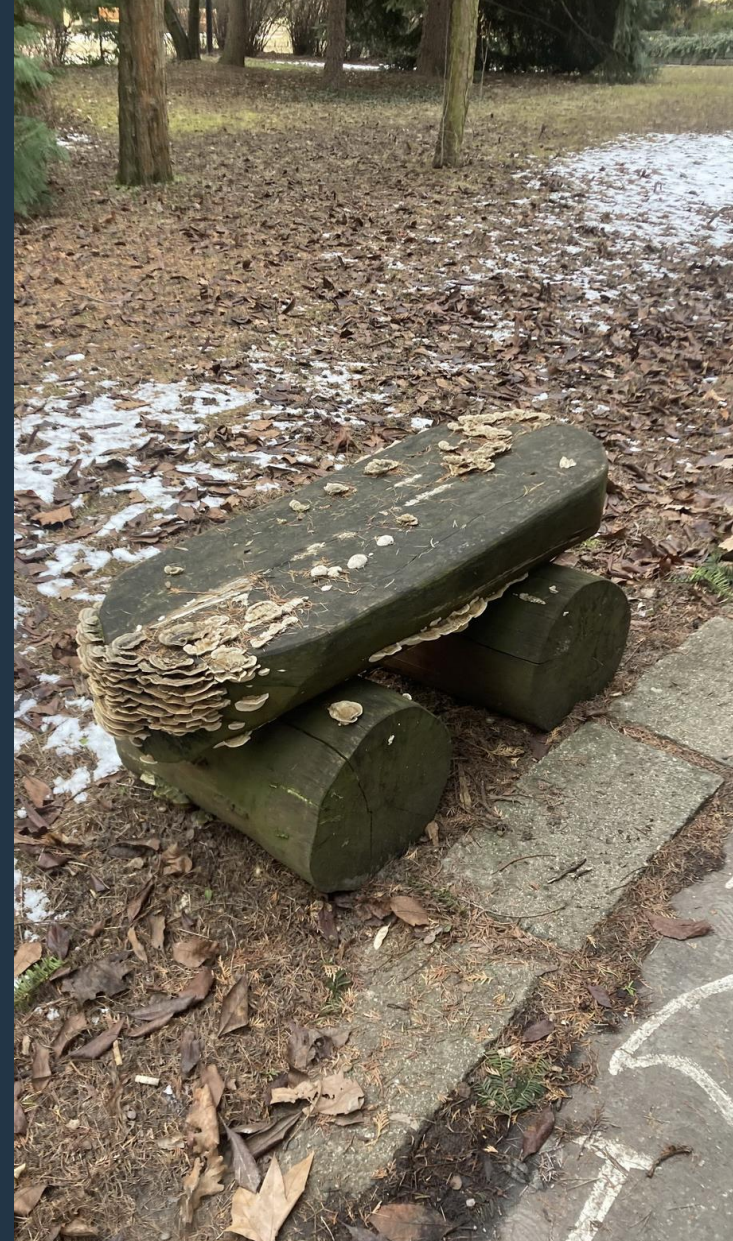
Ukázky biologické kolonizace dřeva vystaveného venkovnímu prostředí

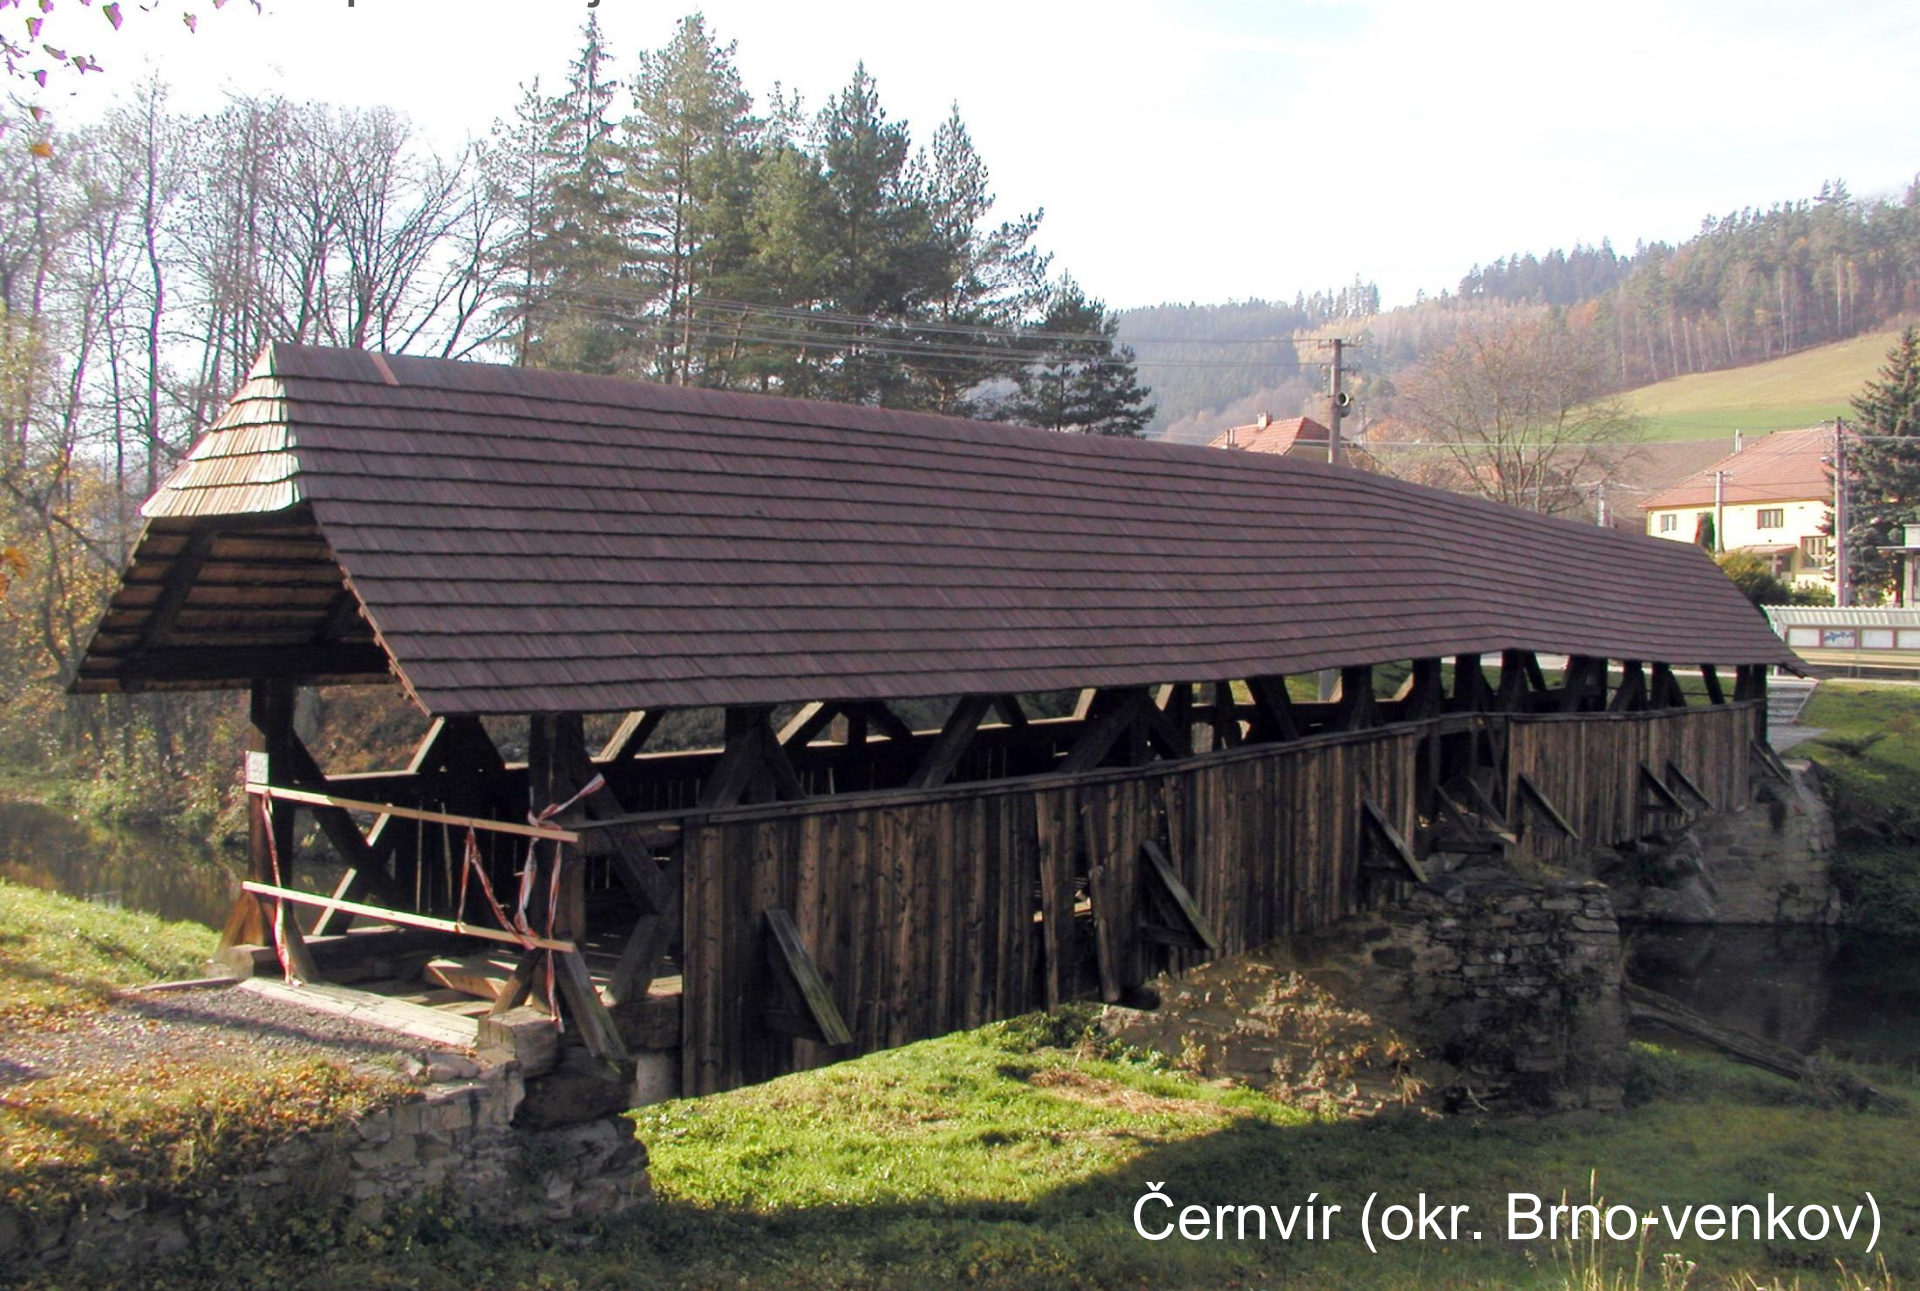
Černvír (okr. Brno-venkov)

Šindelová střecha a dřevěné opláštění významně prodlužují trvanlivost trámové nosné konstrukce mostu.

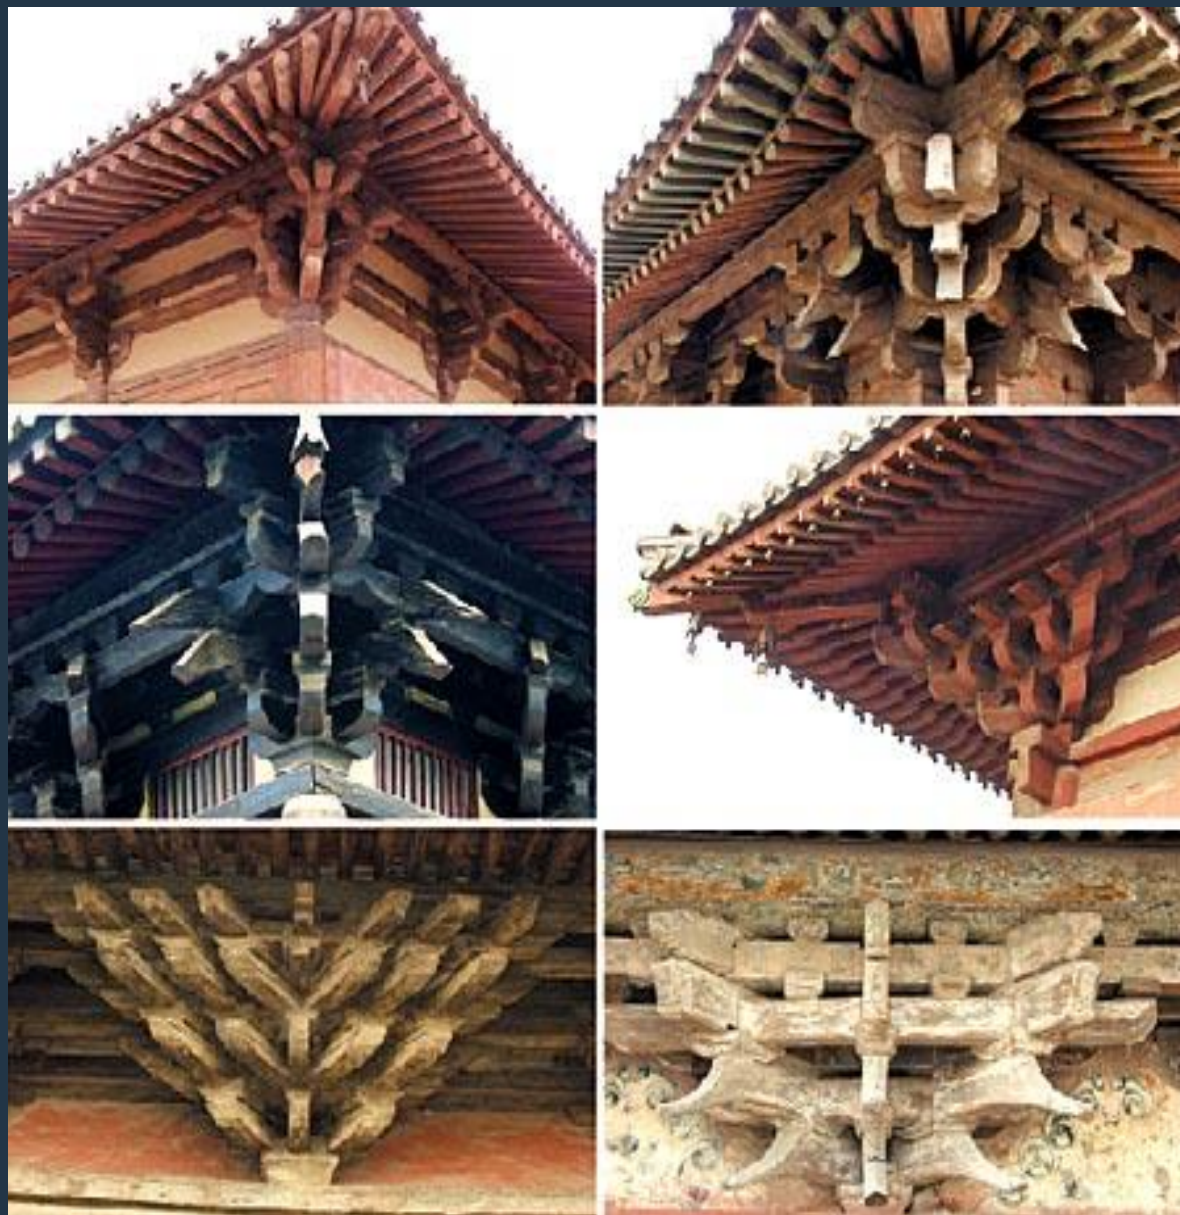
Přesahy střech prodlužují trvanlivost roubených stěn a stropů.

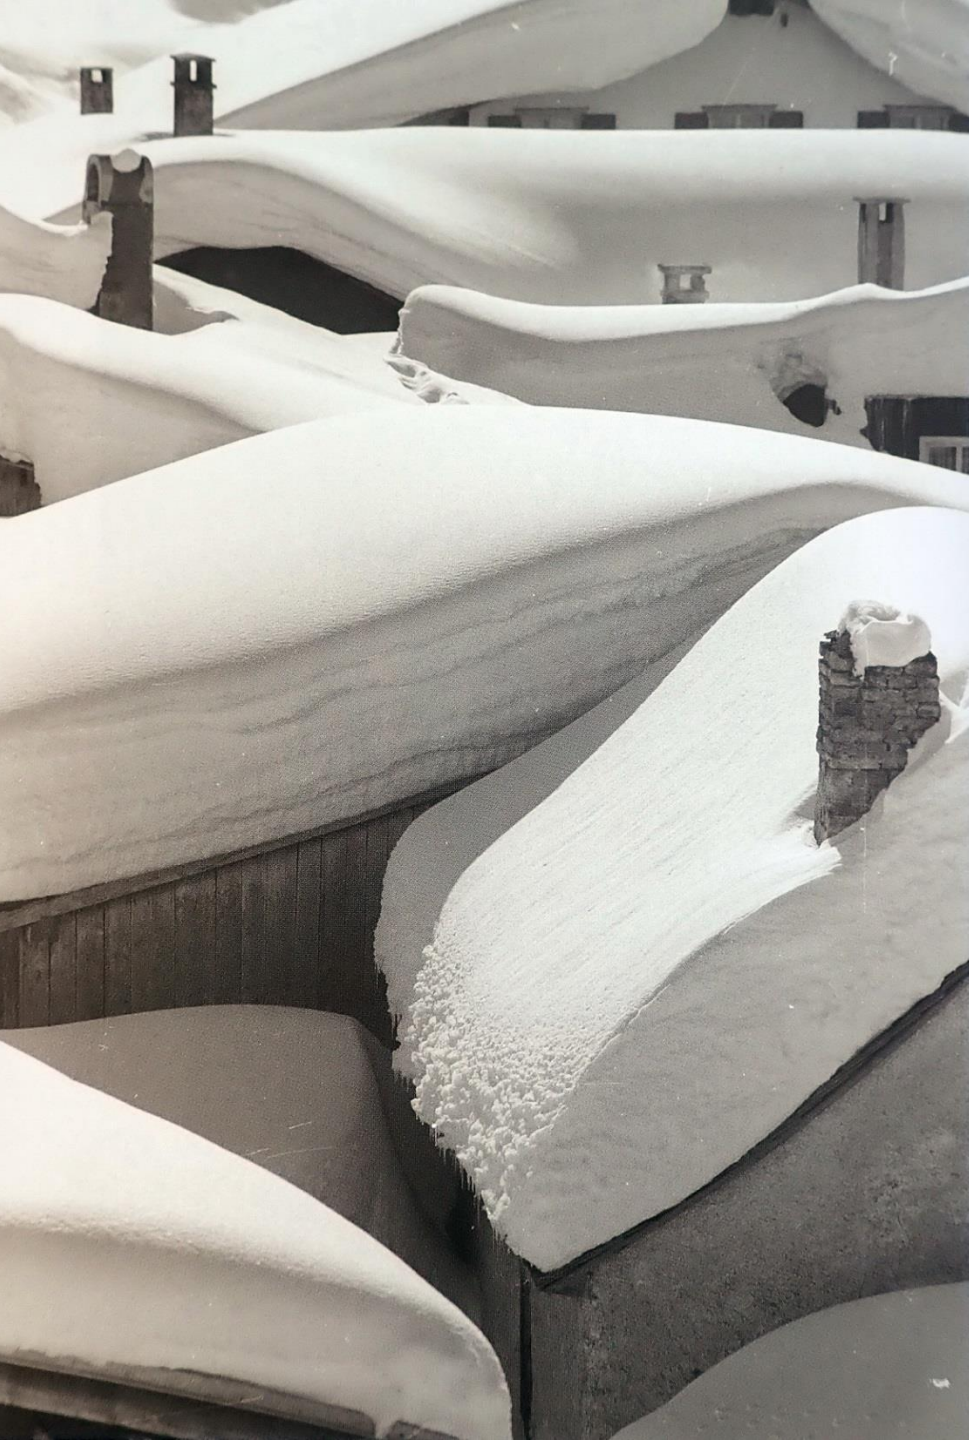
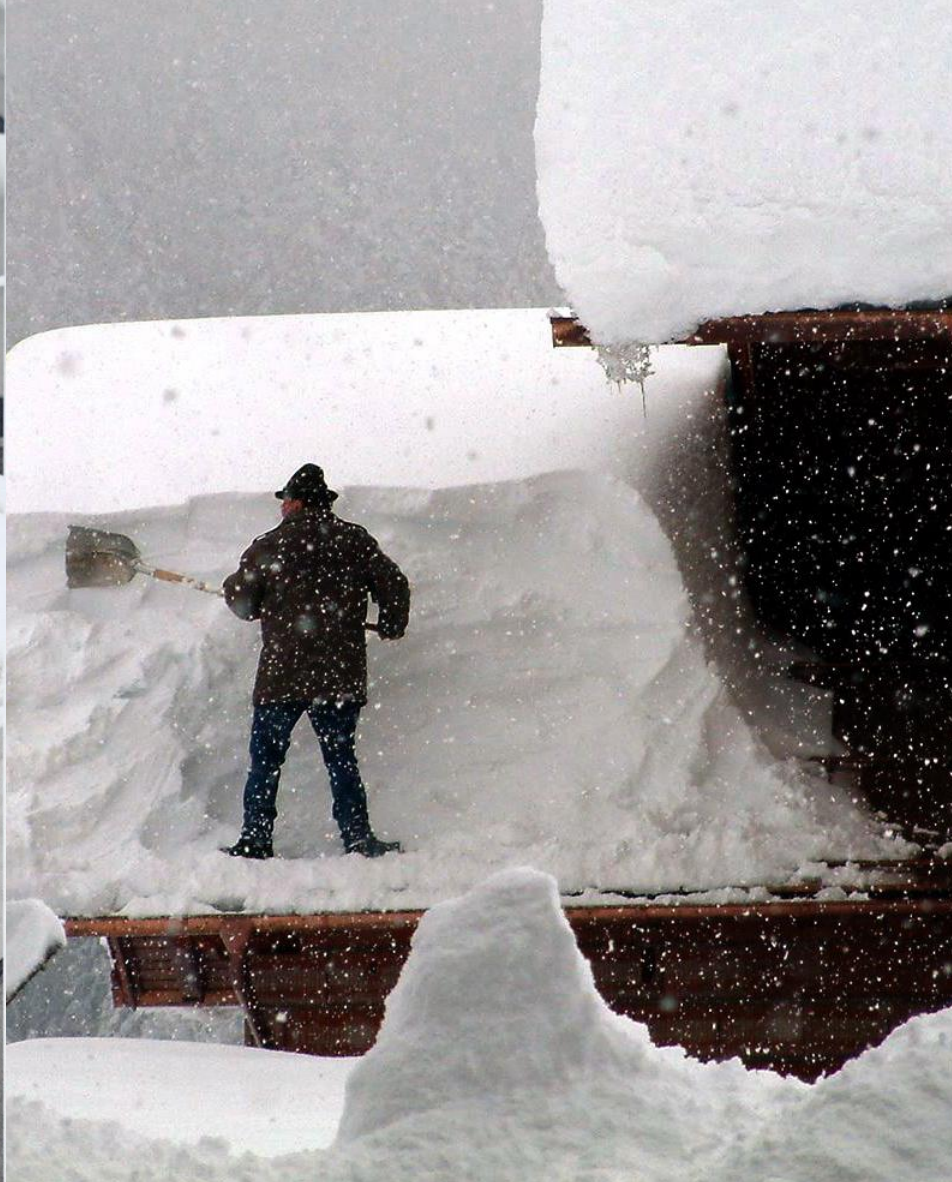
Sníh může být ochranou i nebezpečím zároveň. S jarním táním či deštěm se lehká termoizolační vrstva může náhle změnit v mnohonásobně těžší břemeno

Řešením je včasné odstranění nadbytečné zátěže ze střechy

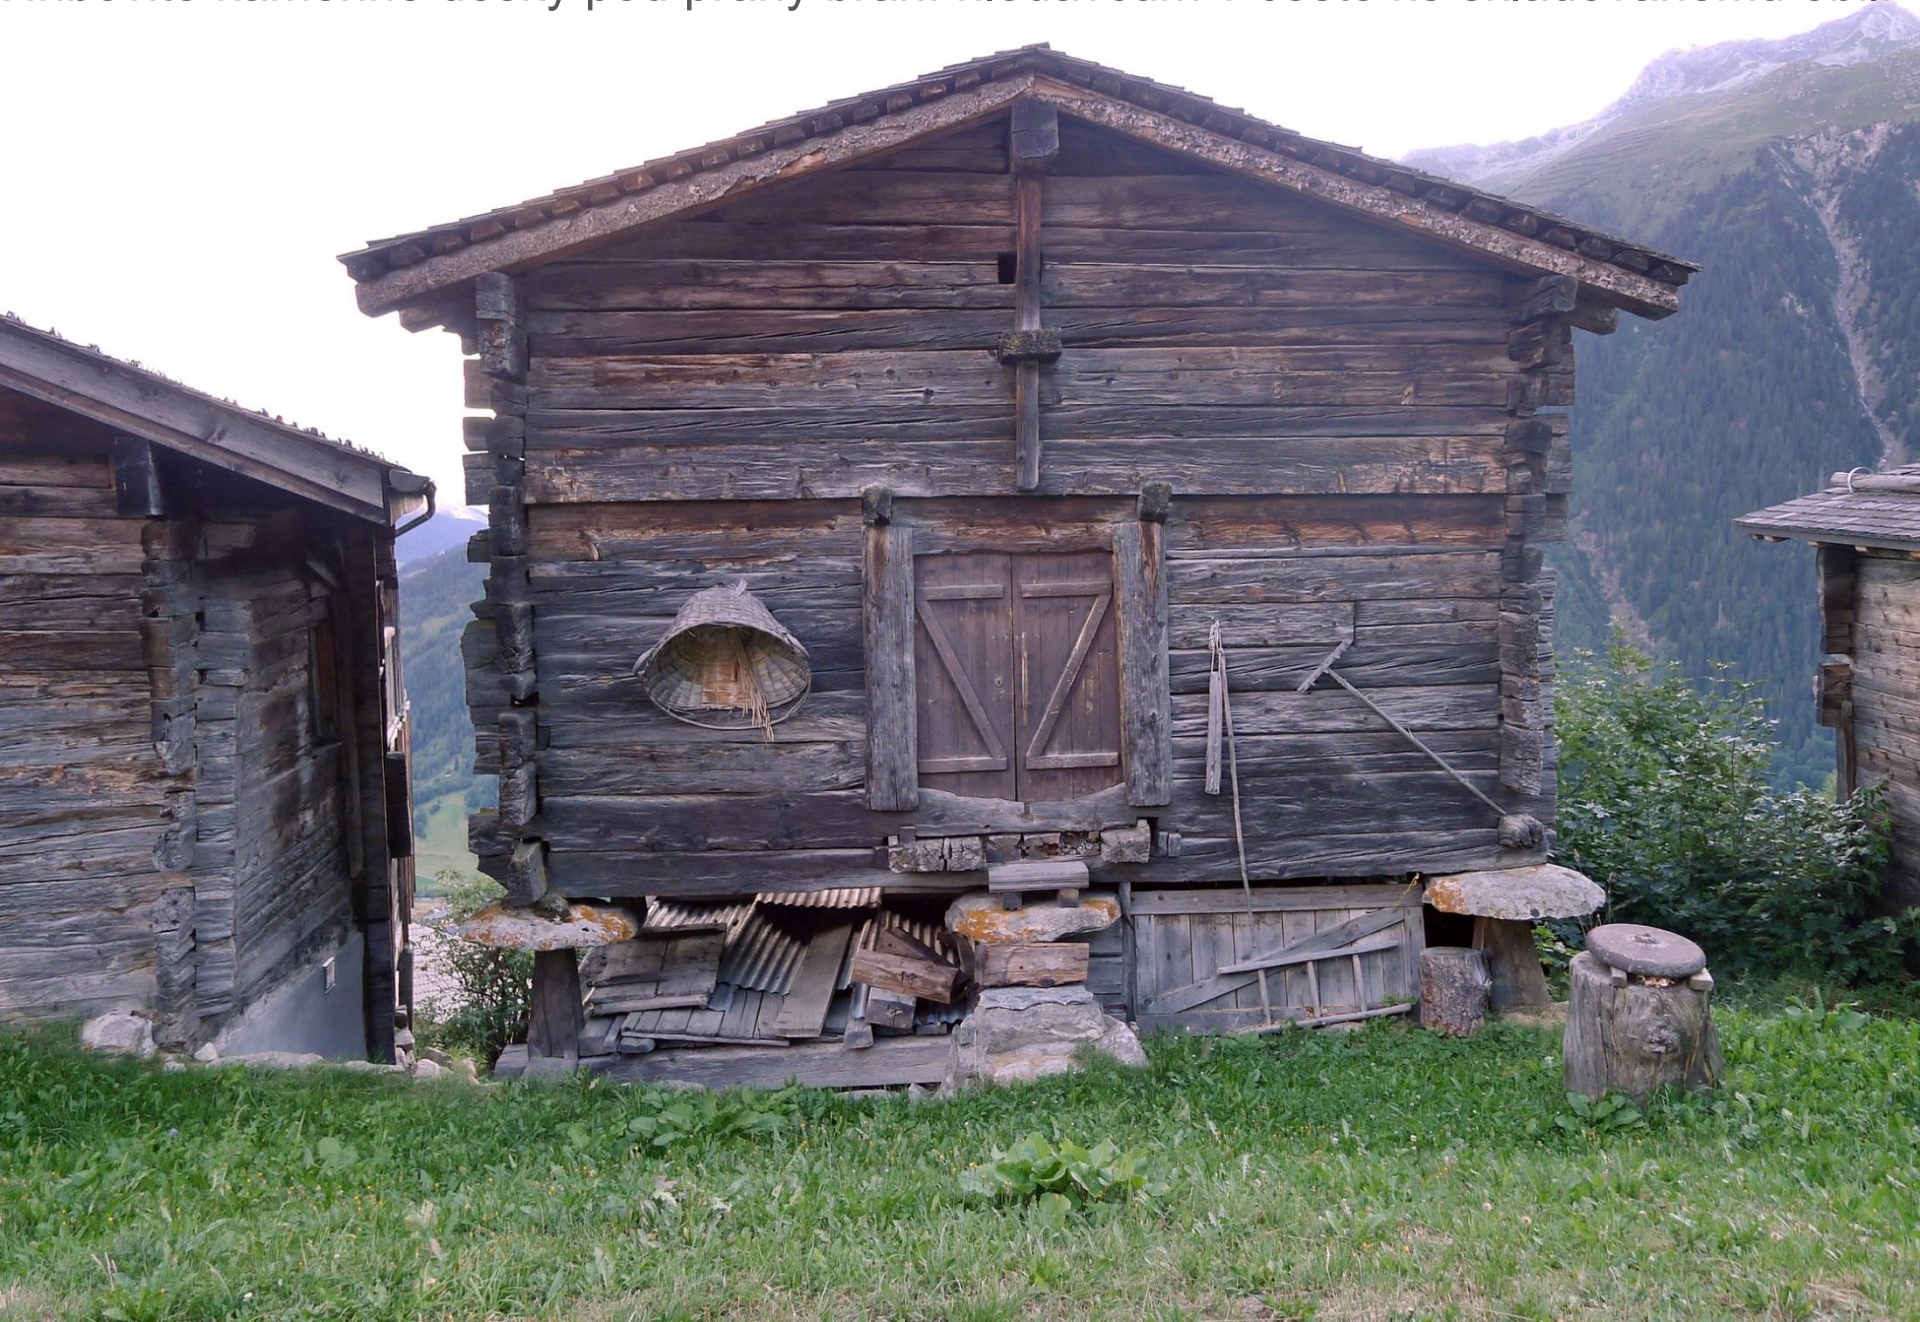
Trvanlivost výrazně prodlužuje také oddělení dřevěných konstrukcí od zemní vlhkosti  
Hřibovité kamenné desky pod prahy brání hlodavcům v cestě ke skladovanému obilí

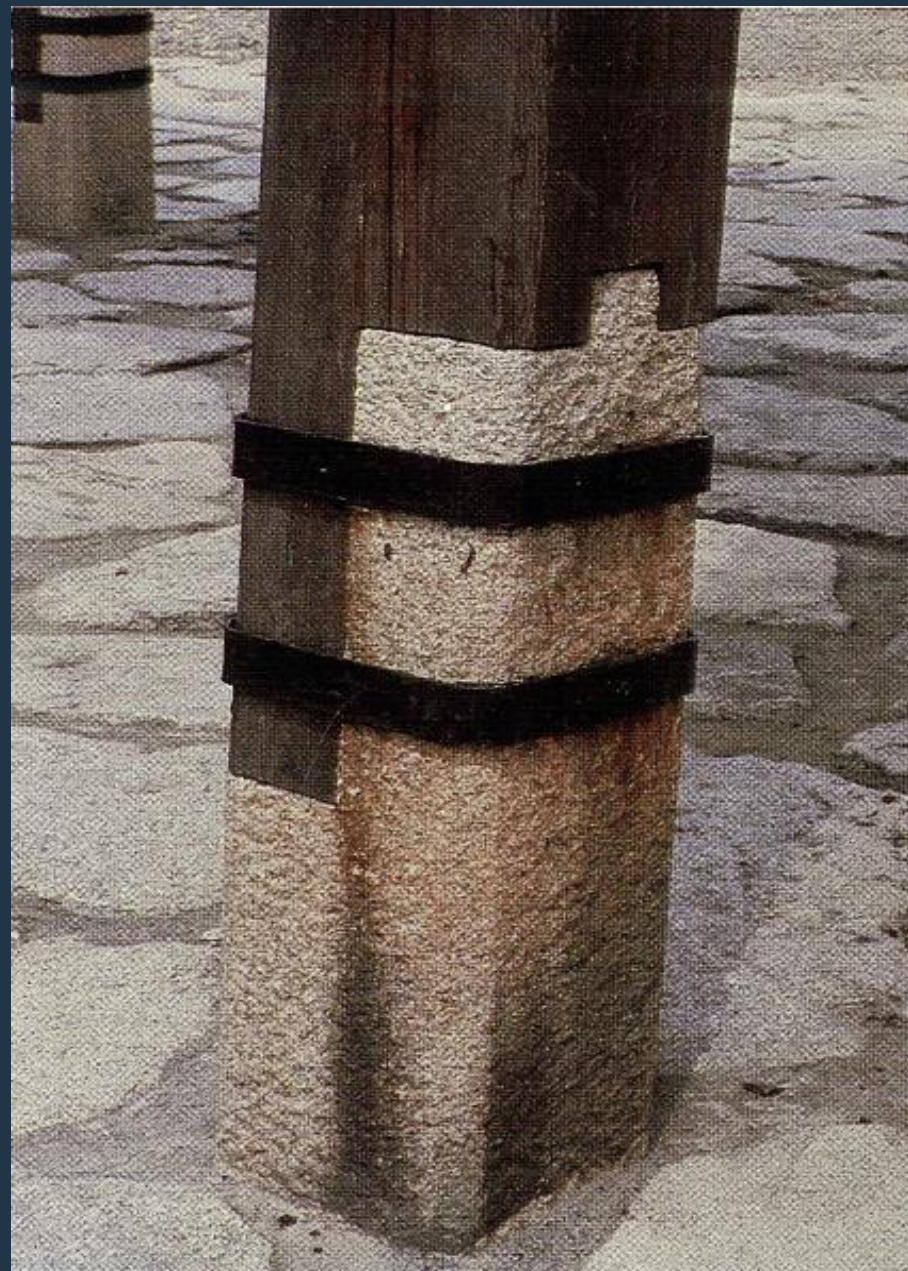
Příklady separace paty dřevěného sloupku od země. U dlážděného povrchu stačí k ochraně před dešťovým přívalem výška cca 20 cm

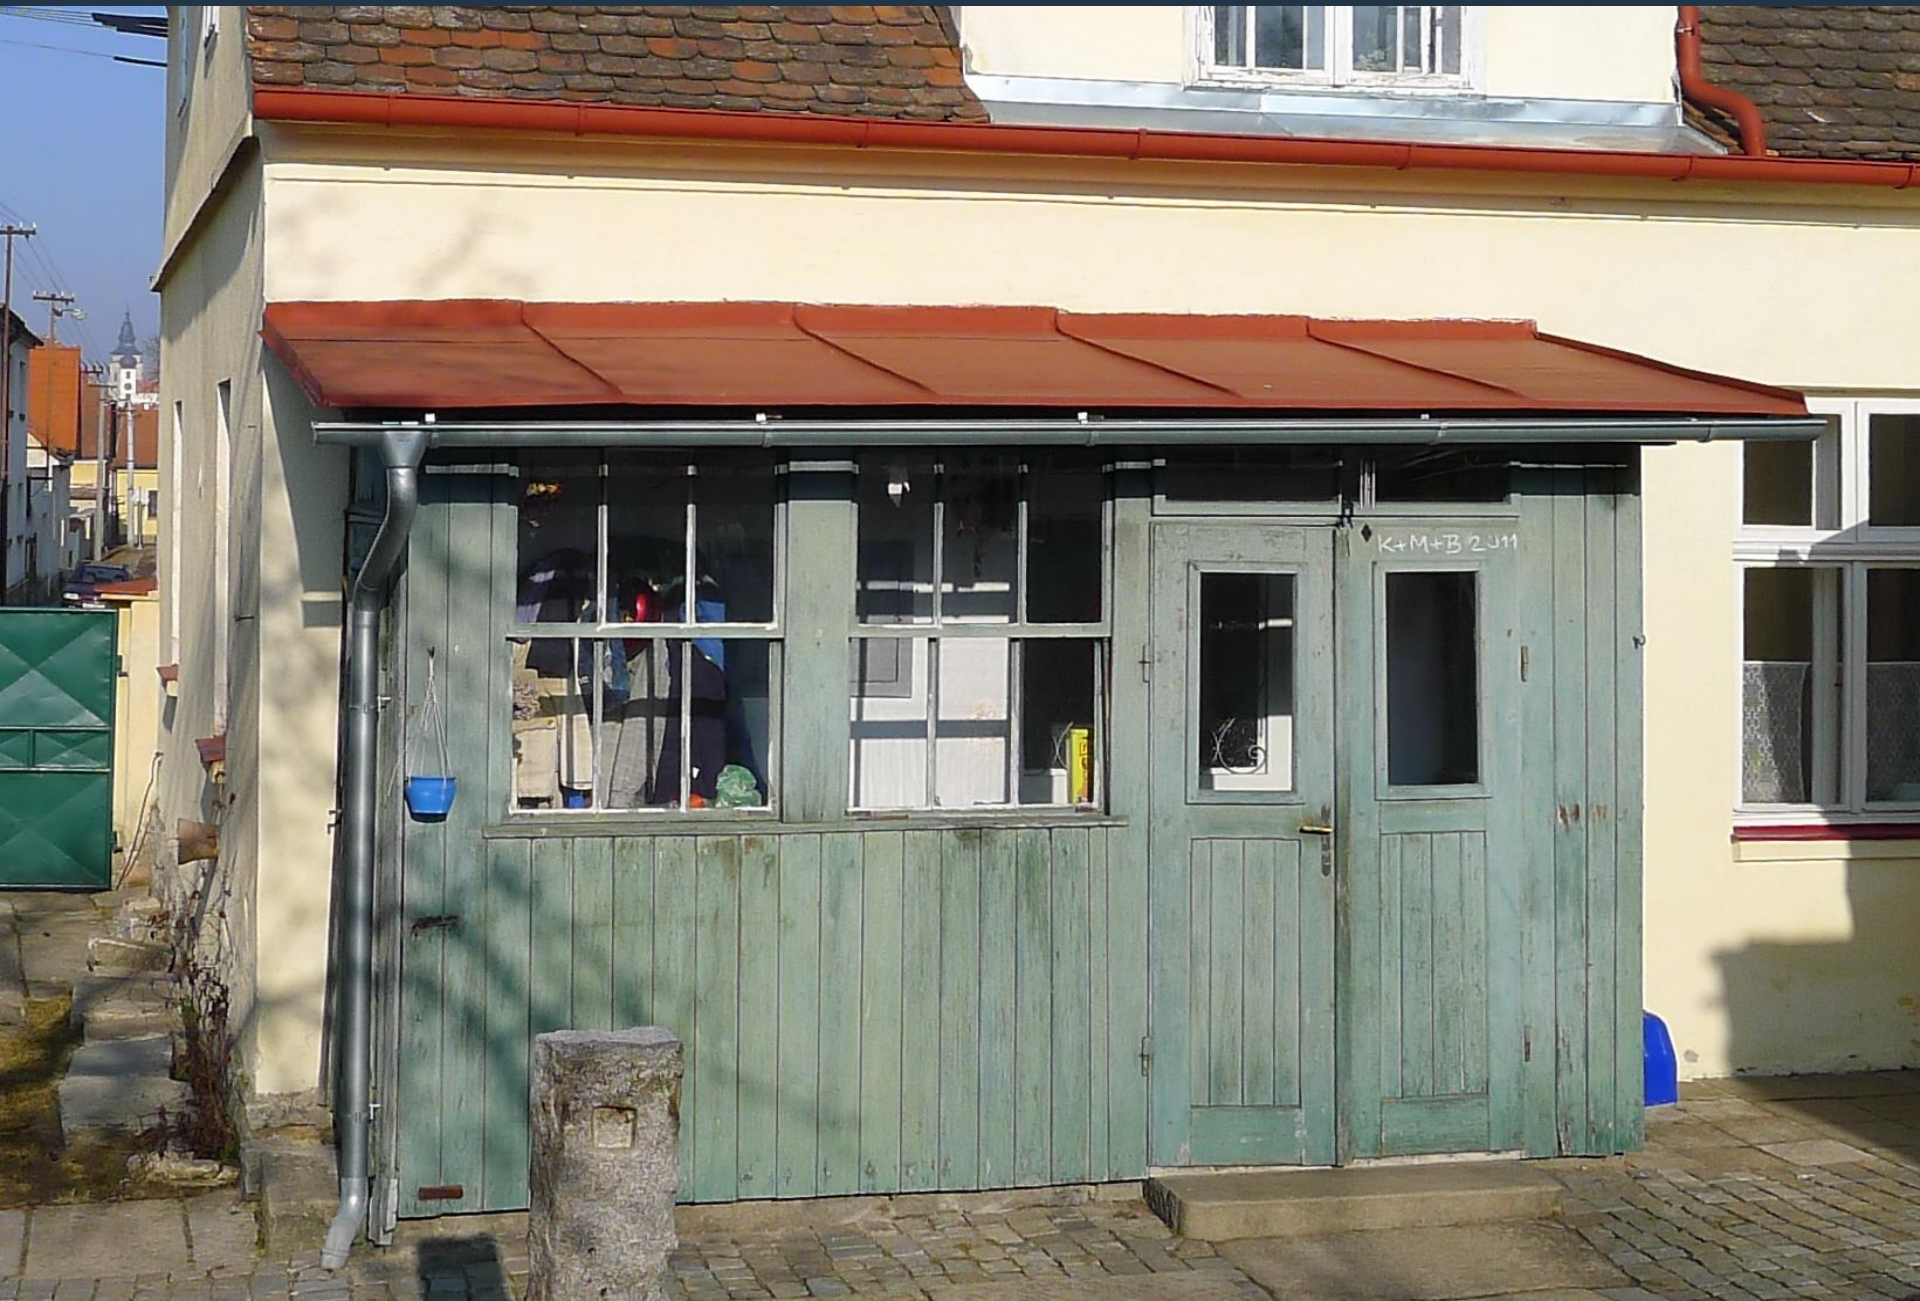
# Příklad důležitosti oddělení dřevěné konstrukce od zemní vlhkosti
