# Dřevo jako materiál pro stavební konstrukce opatření pro dlouhodobou trvanlivost

Jiří Bláha, ITAM AS CR  
19. 2. 2026, FR UPCE

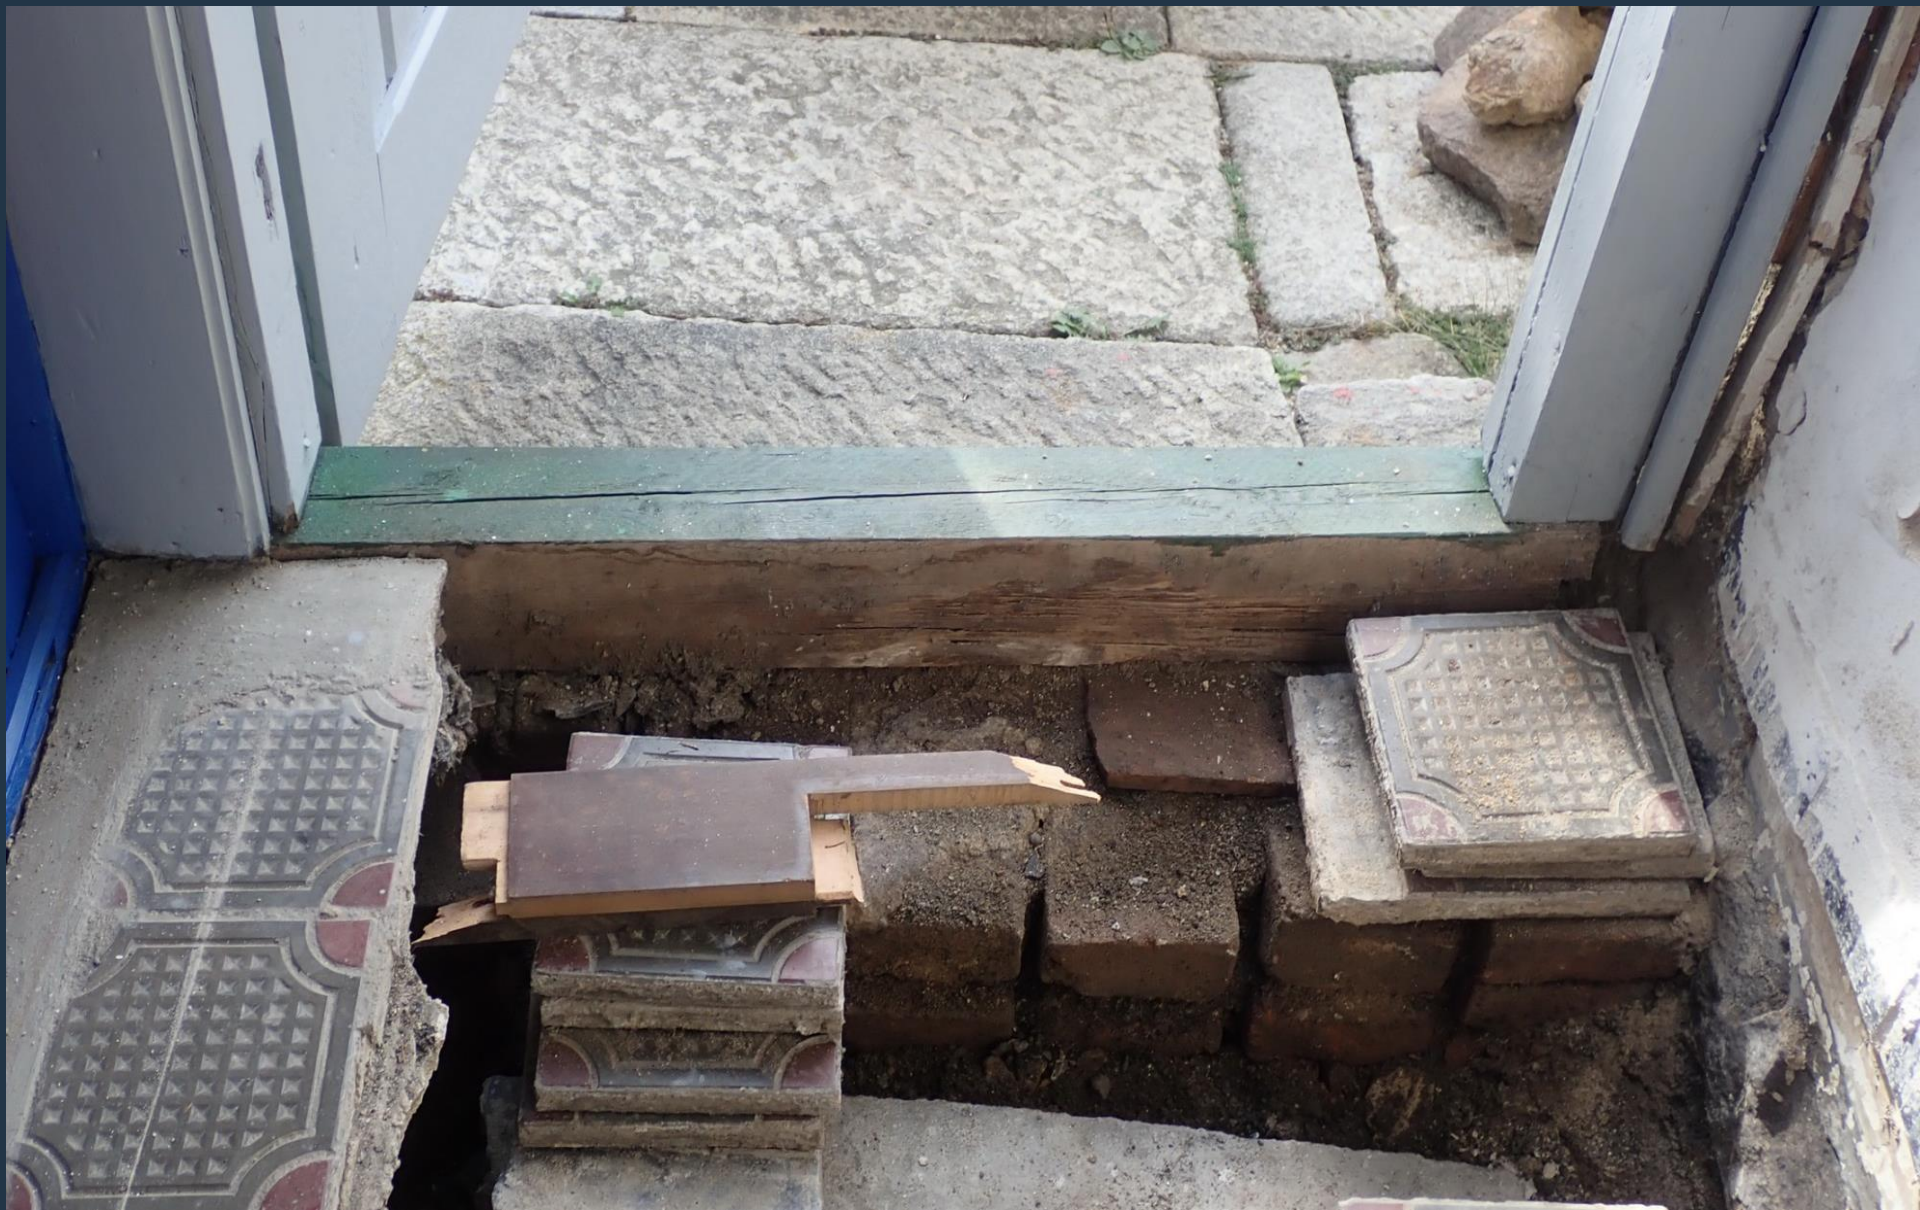
Dlážděná podlaha dřevěné verandy byla cca v roce 1930 položena na zemní násyp, což později vedlo k hnilobě v prahových prvcích

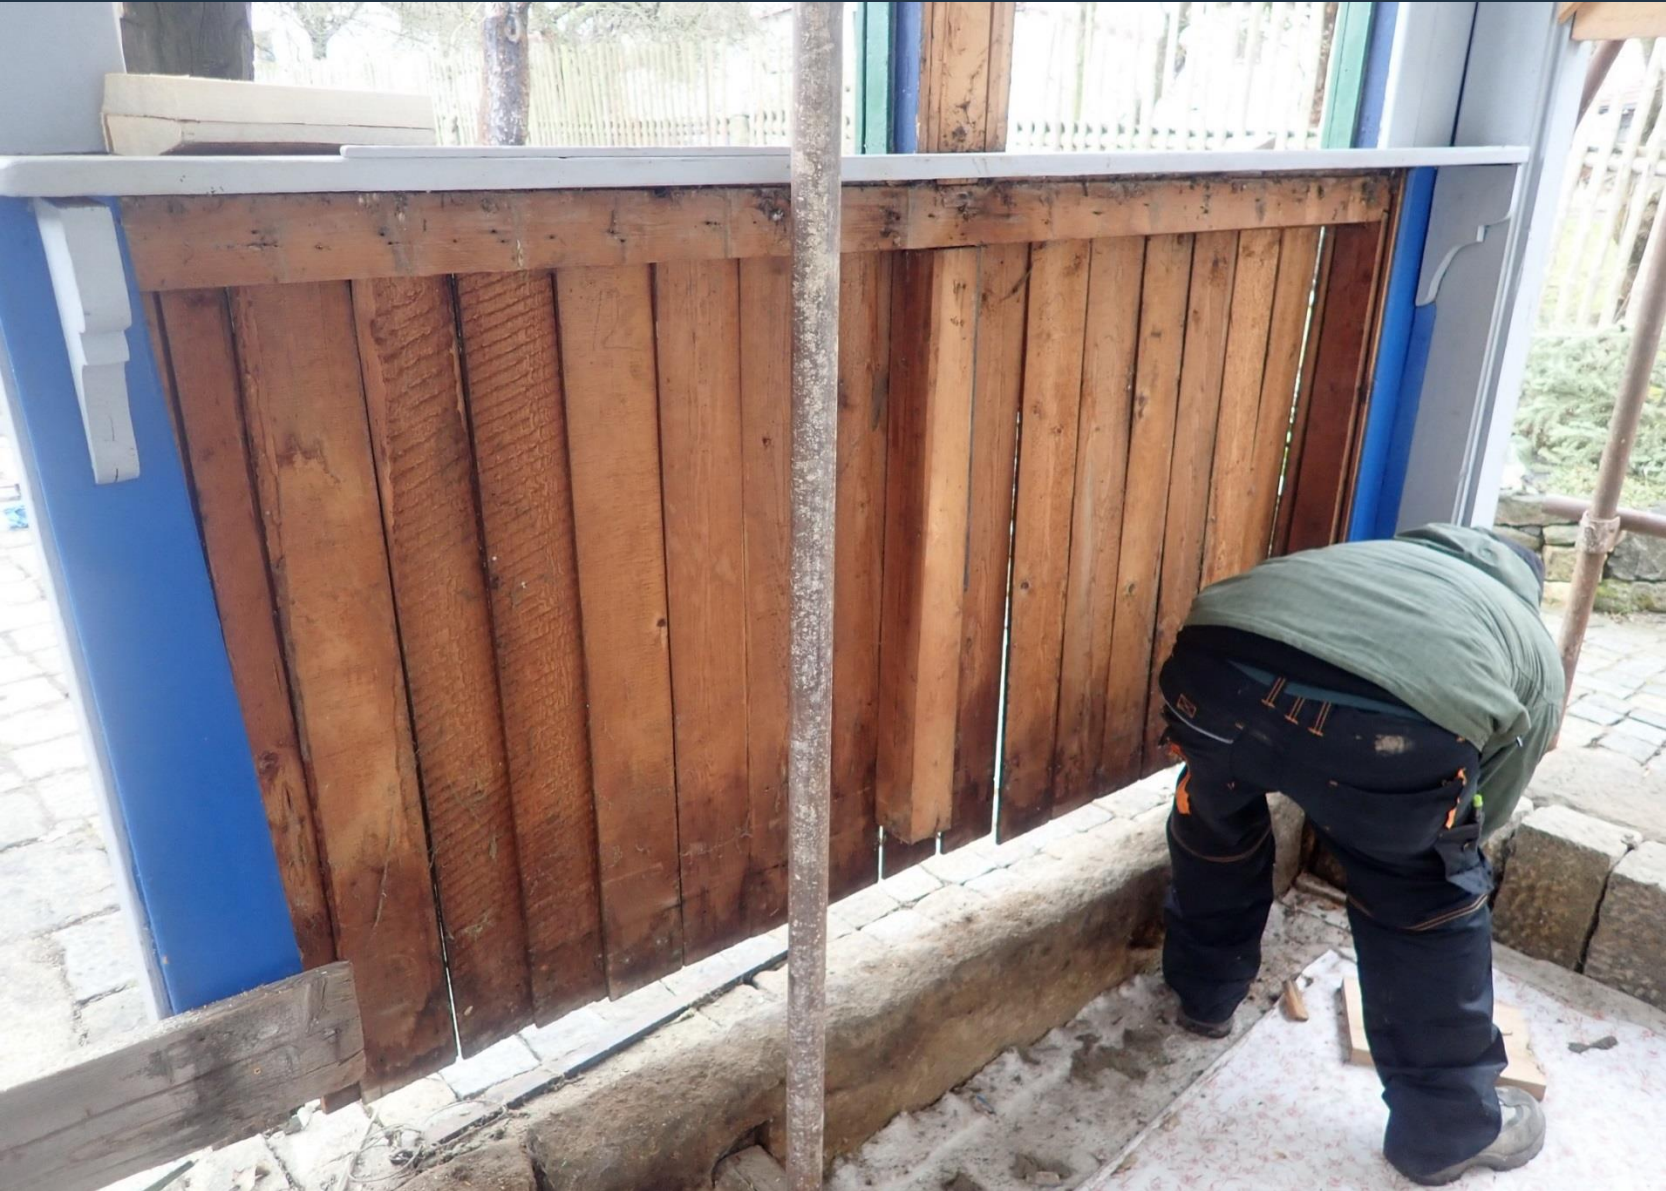
Řešením je vyrobit nový prahový rošt z odolného dubového dřeva a pod podlahou nechat přirozeně odvětranou vzduchovou mezeru

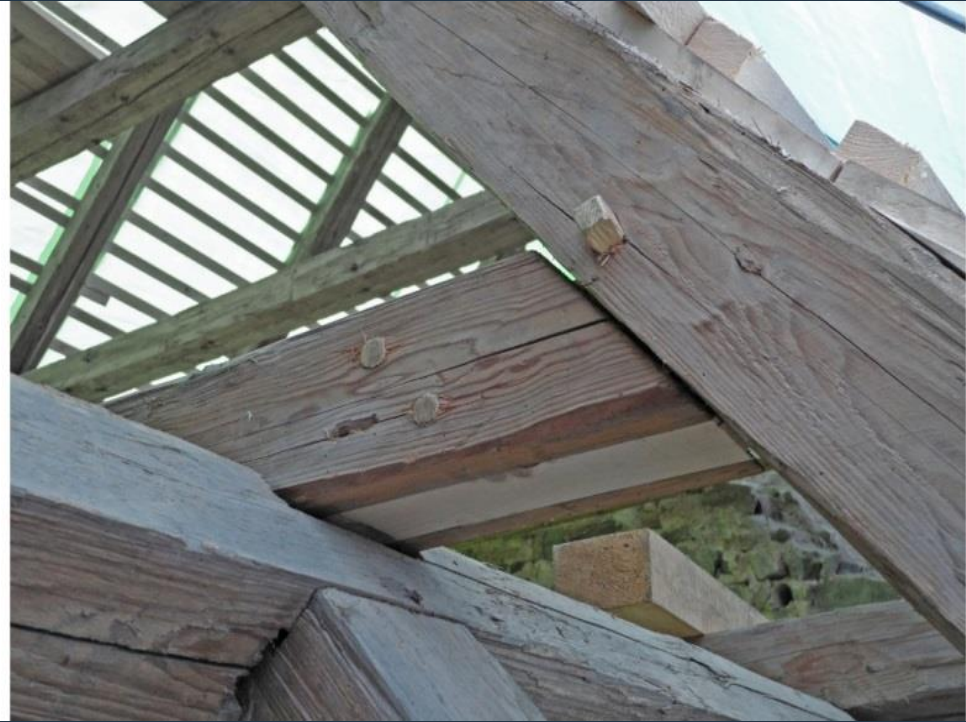
Příklad šetrné lokální opravy krovu pomocí tzv. vsazeného čepu, tedy vložky umožňující opětné osazení vyříznutého prvku jako je např. rozpěra nebo hambalek zpátky mezi sloupky či krokve bez nutnosti manipulace s nimi.

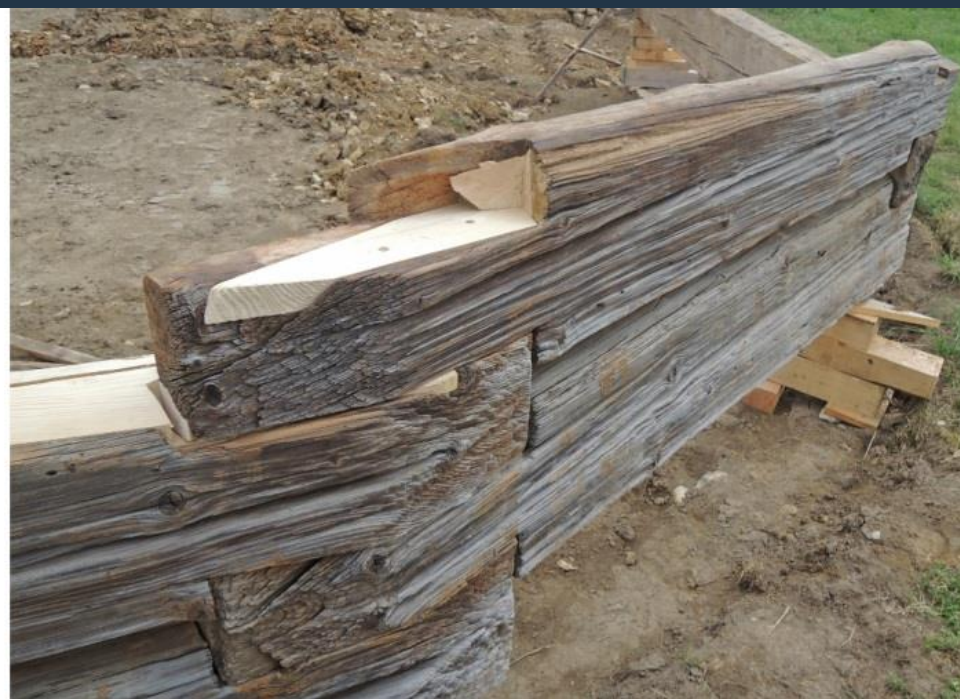
Příklad šetrné opravy trámu roubené polygonální stodoly lokálně poškozené vodou nahromaděnou v plátovém spoji tupého nároží

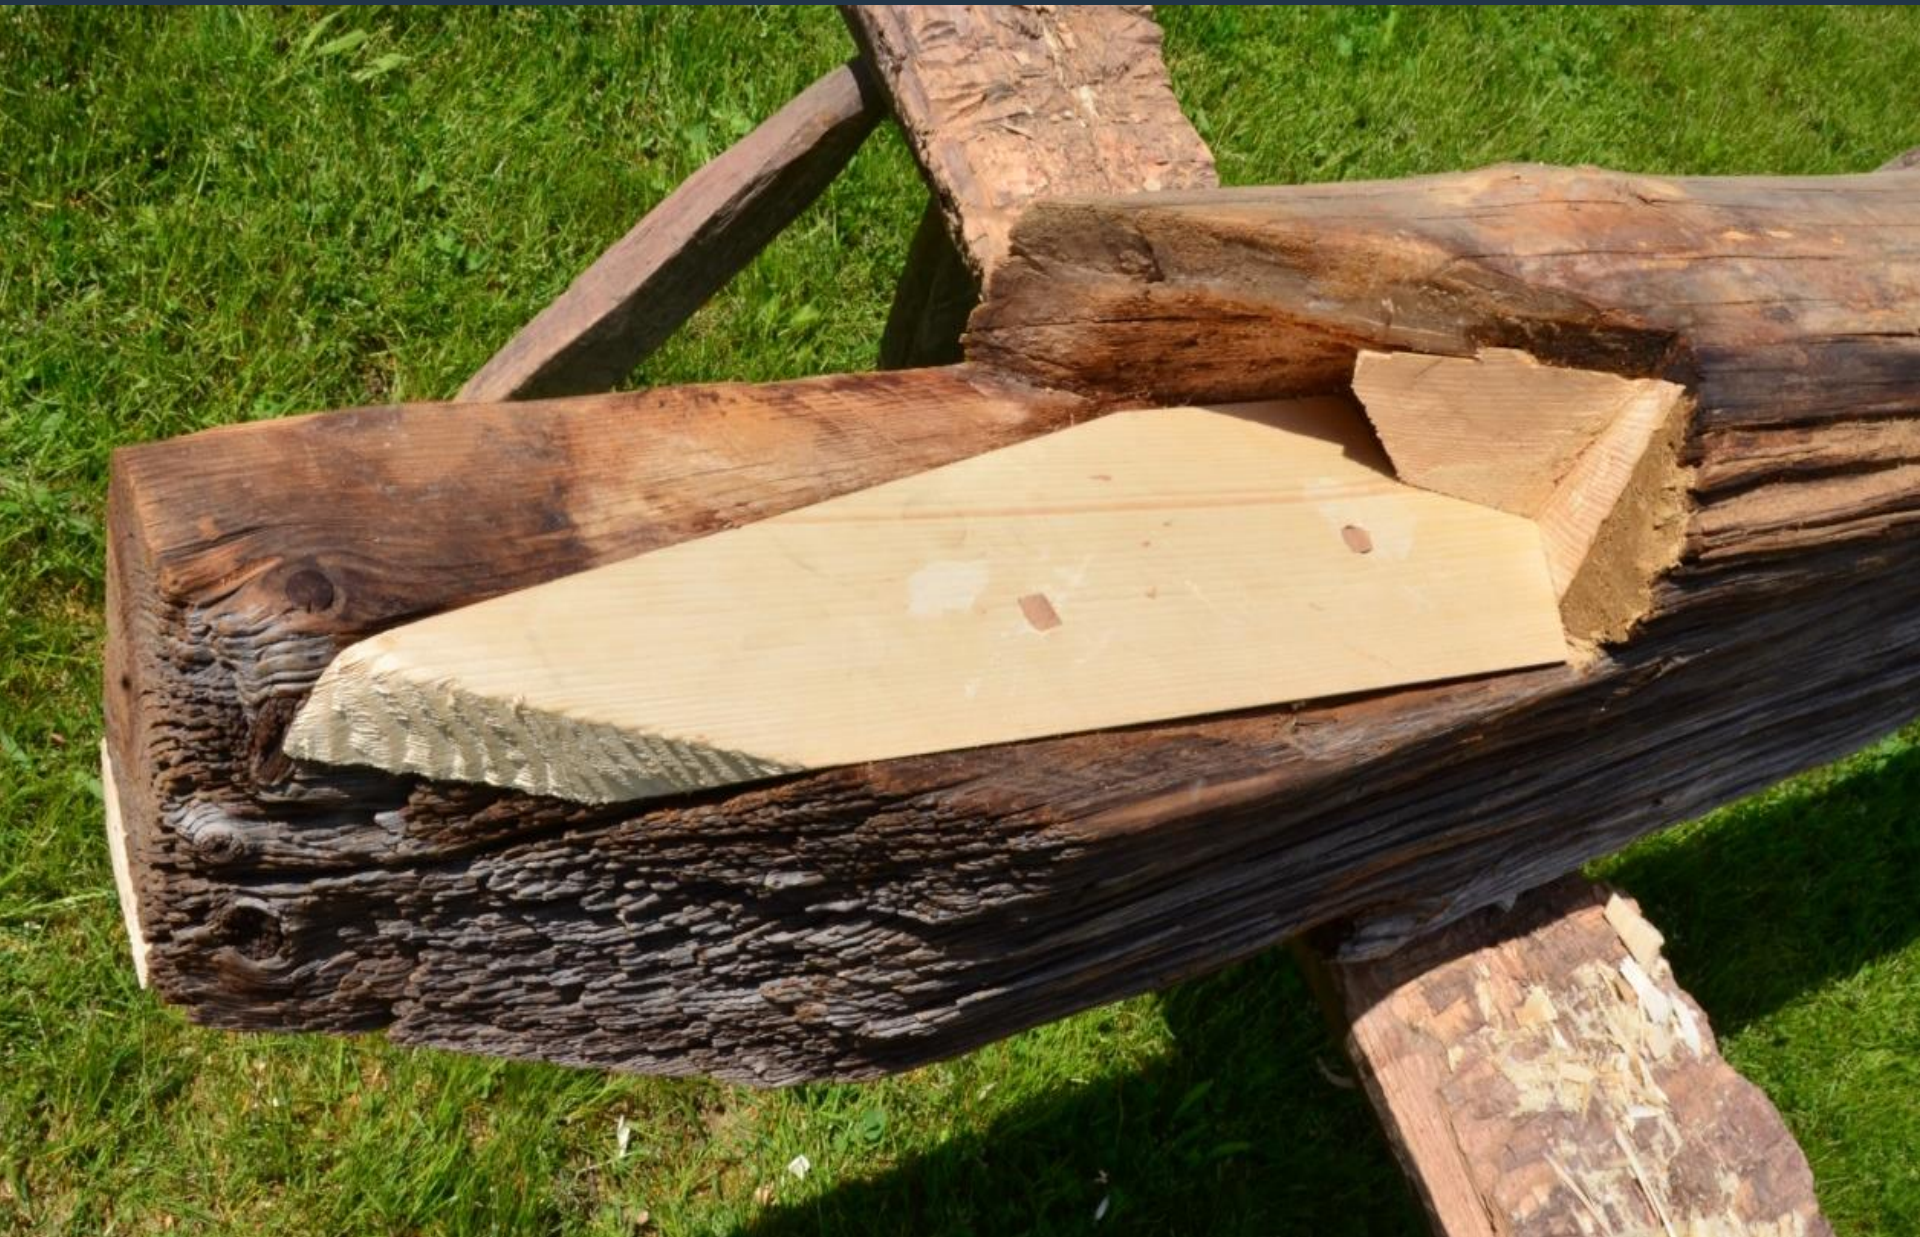
# Detail hotové vložky v trámu roubené stavby polygonální stodoly
