**M4: Historické konštrukcie a stavebné časti –
poruchy, diagnostické metódy, opravy a obnova**

Statické poruchy murovaných konštrukcií pamiatkových objektov vyvolané nevhodnou metódou sanácie vlhkosti

Ing. Vladimír Kohút, autorizovaný stavebný inžinier SKSI; PRODIS + s.r.o.
11. marec 2026, Academia Istropolitana Nova, Svätý Jur

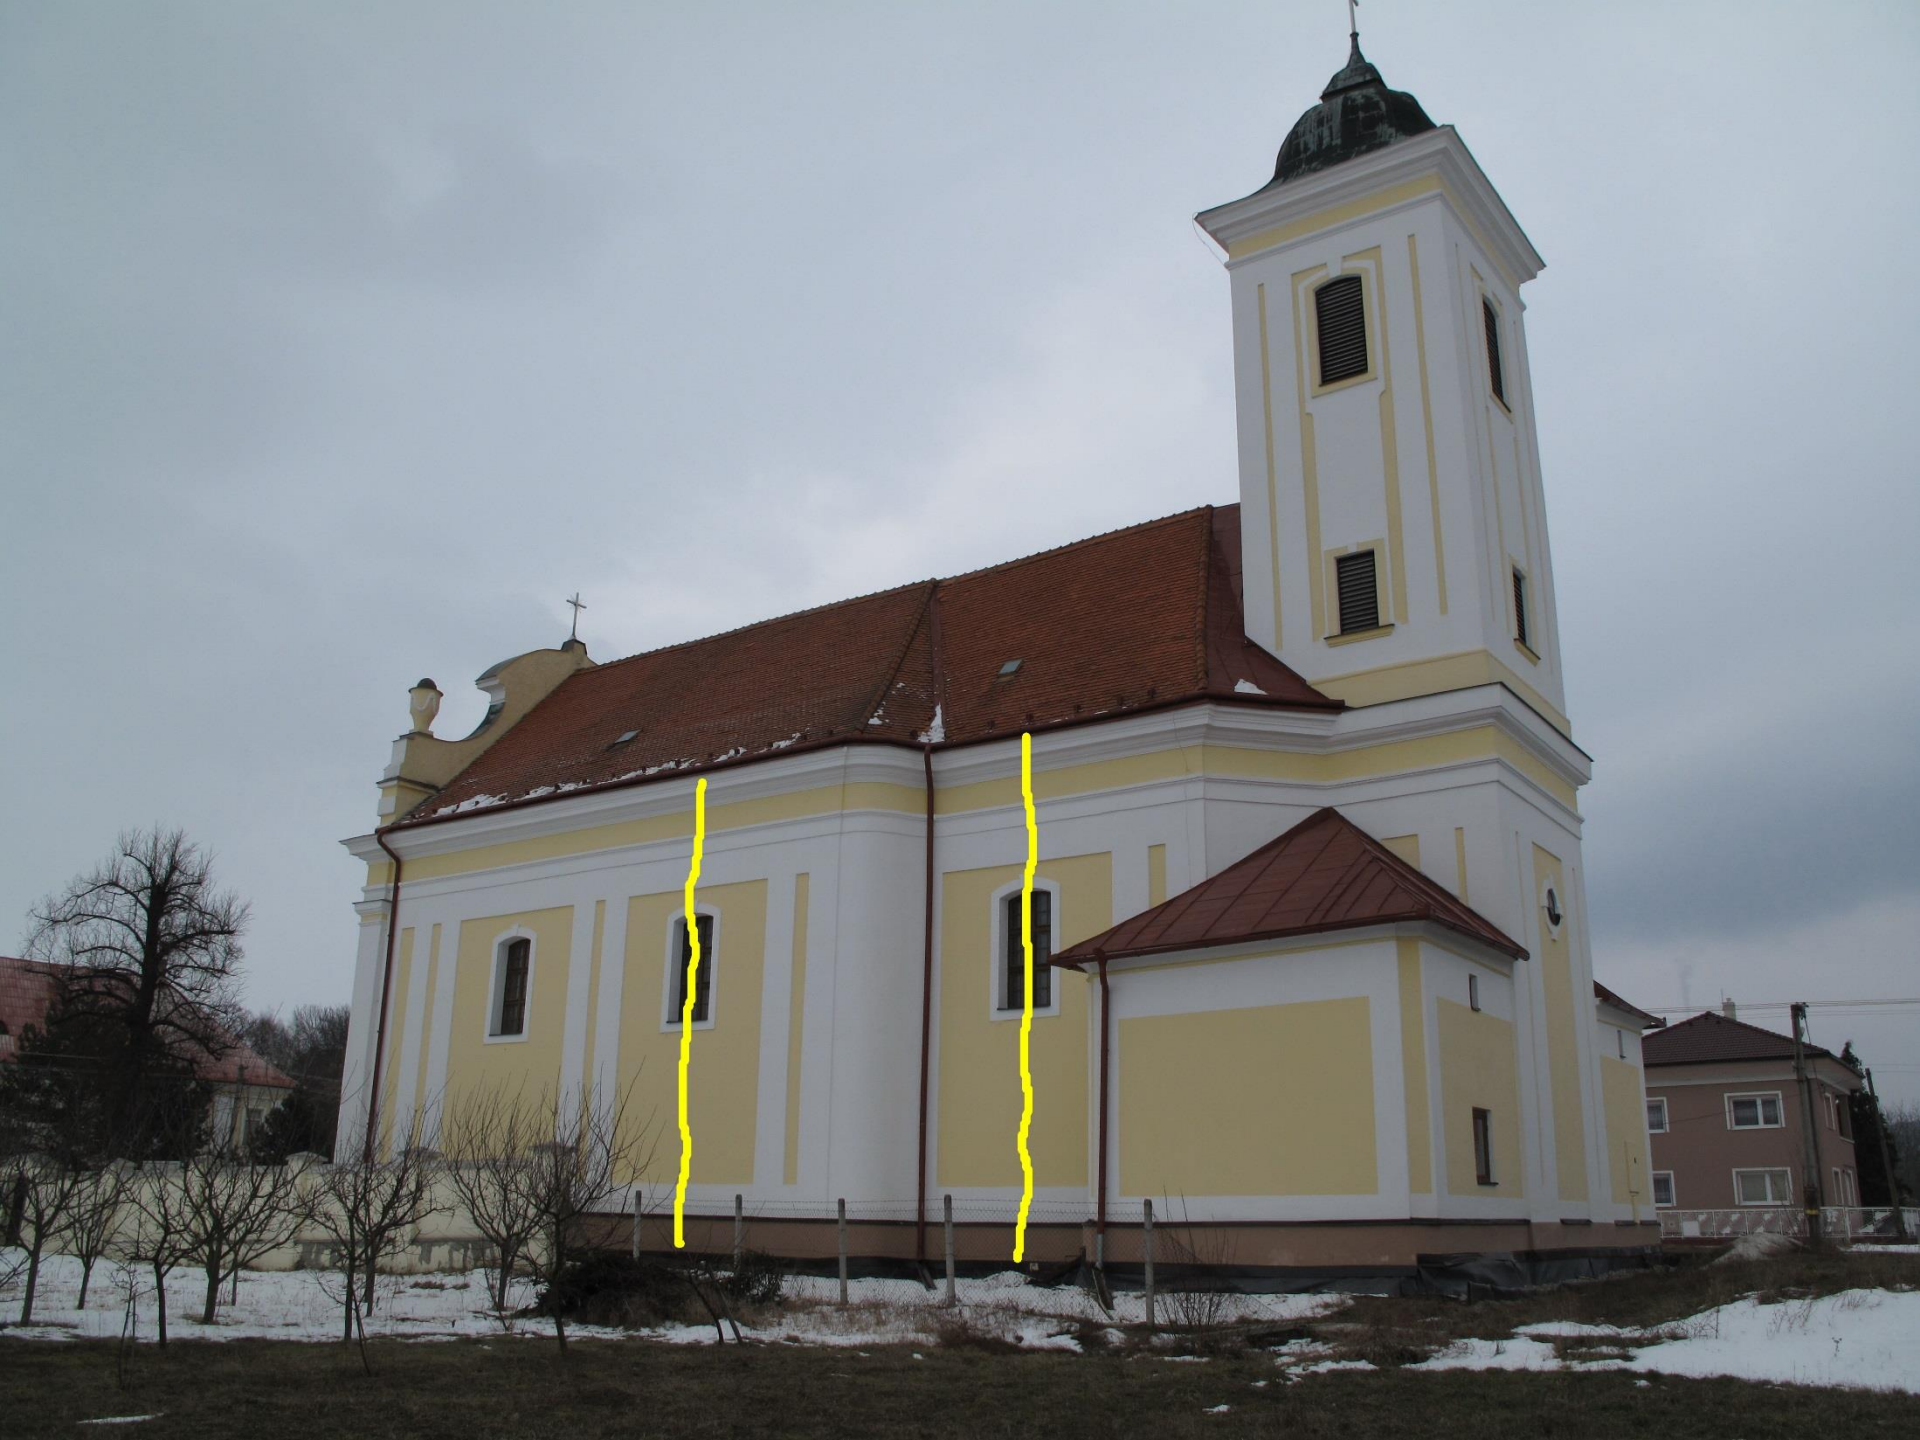
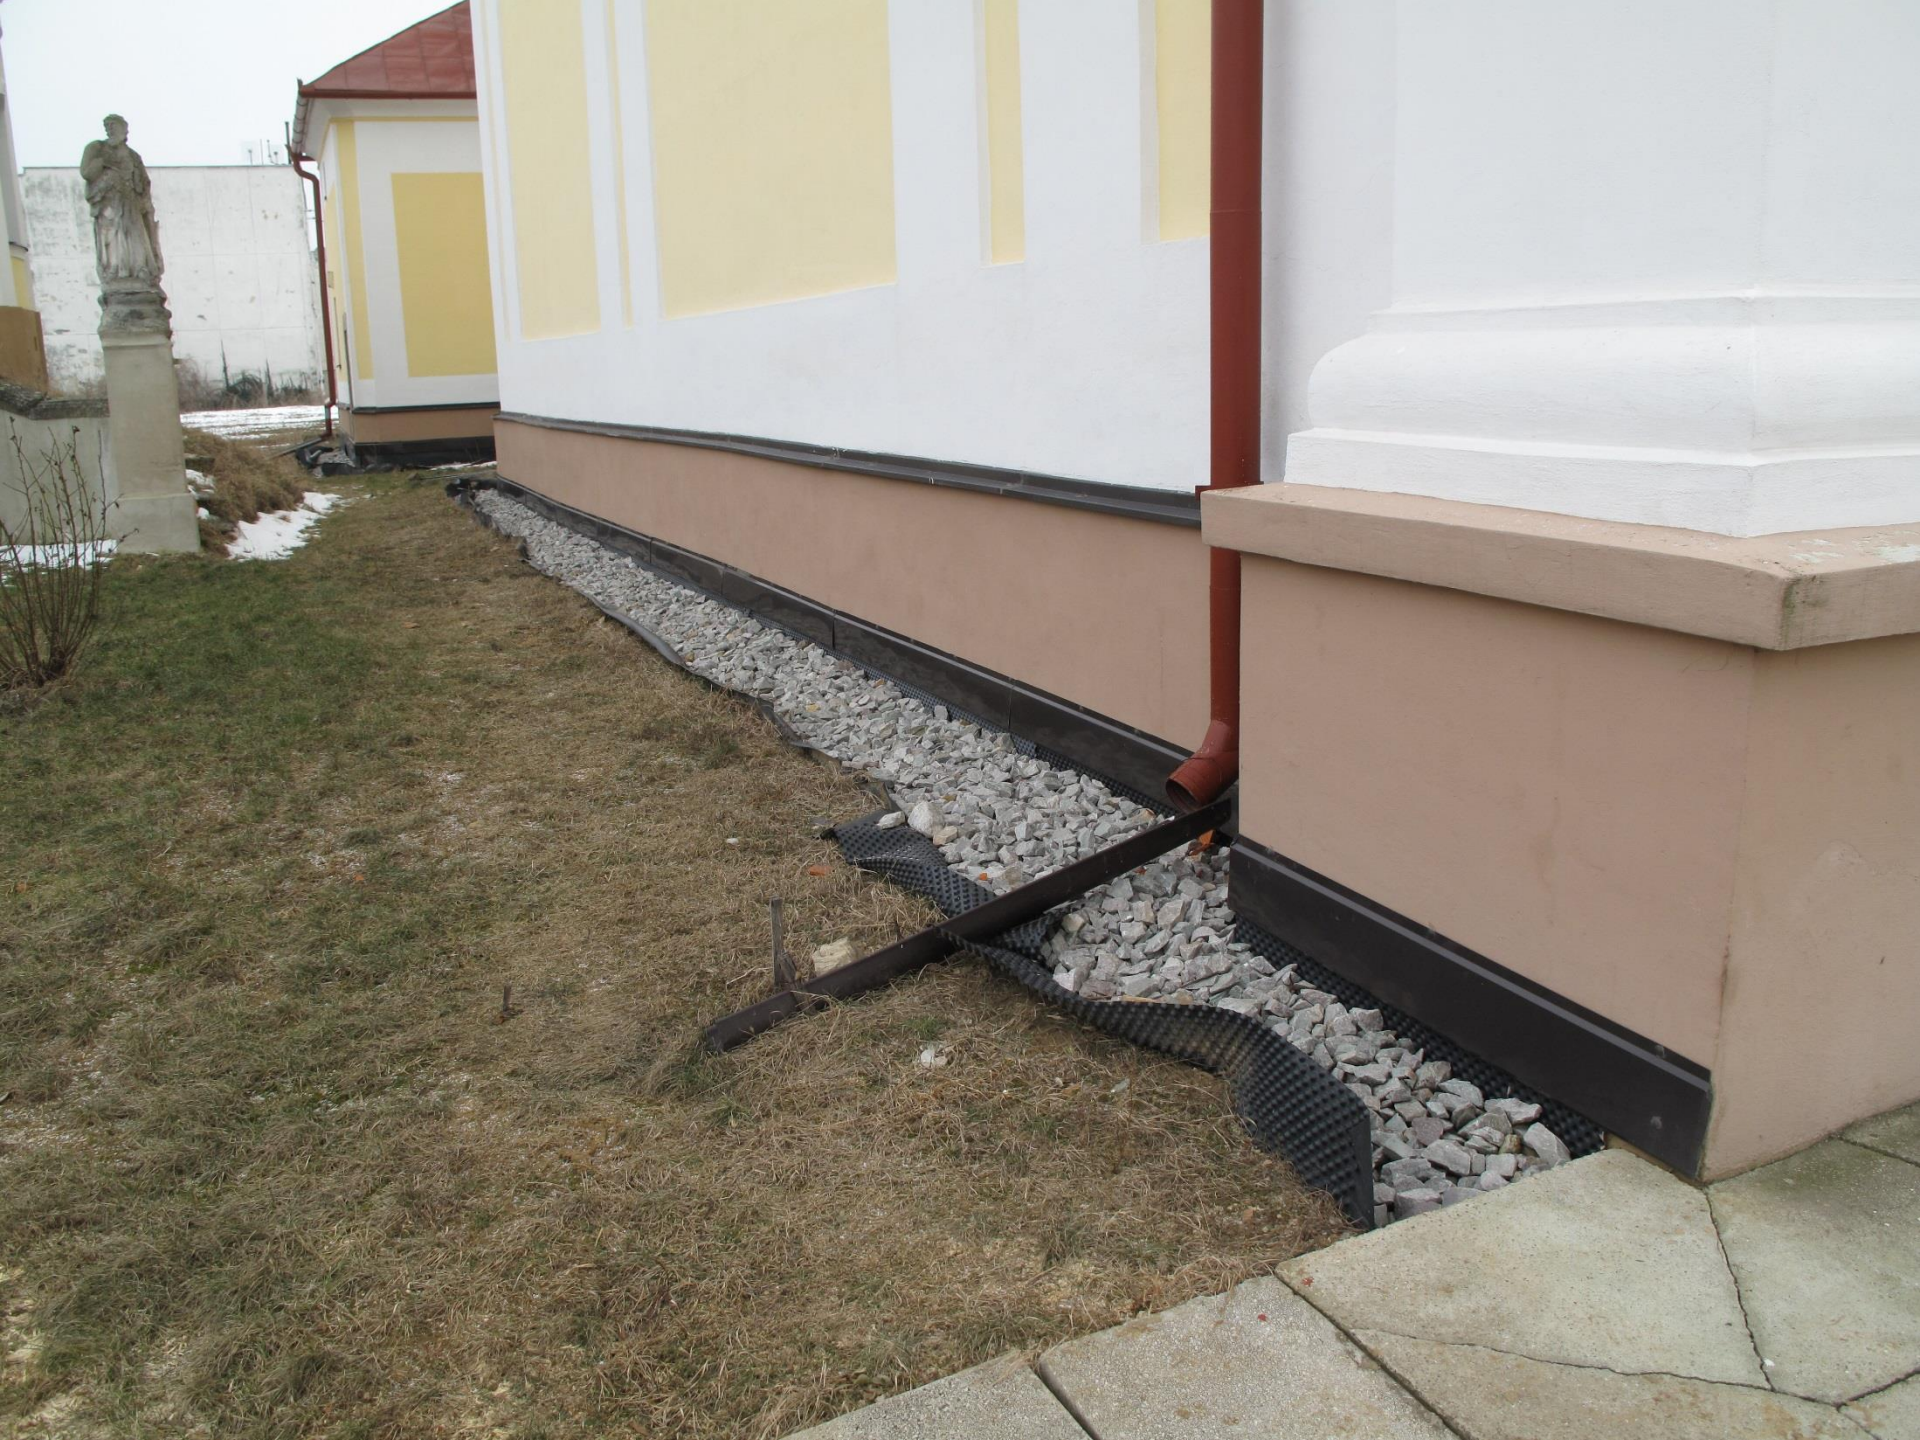
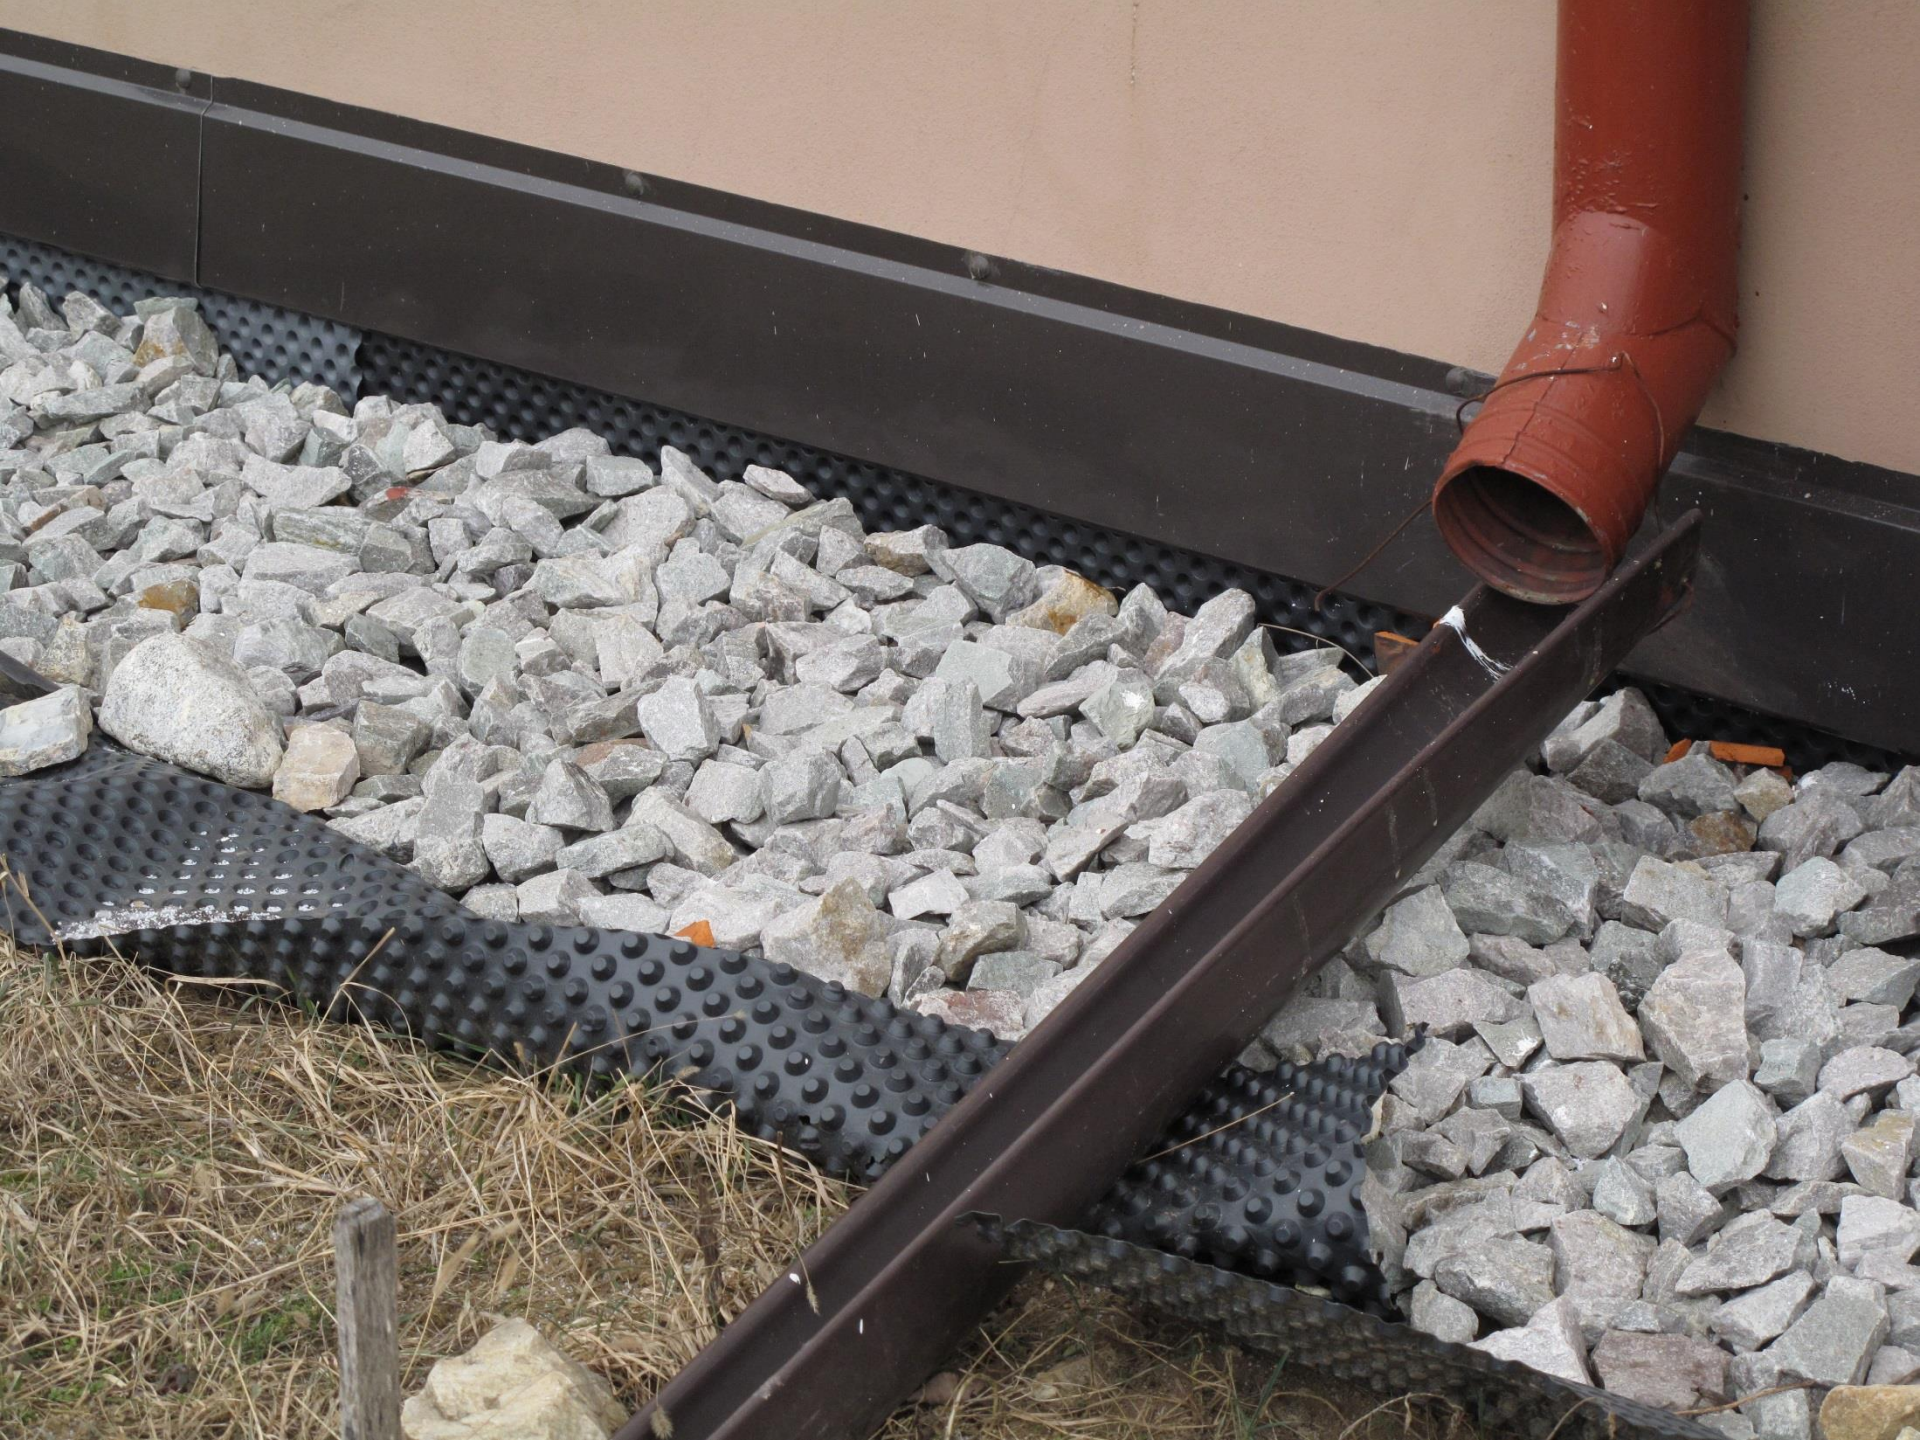
Kostol sv. Filipa a Jakuba apoštola Nitrianska Streda

oprava fasády 2007:
odkop cca 1,8 m
položenie zvislej nopovej fólie
zásyp hrubozrnným štrkom

Hlboká drenážna vrstva pri základoch obvodových nosných stien (bez akéhokoľvek odvedenia vody do bezpečnej vzdialenosti od objektu) ako aj blízkosť dažďových zvodov vytvorili predpoklad pre dlhodobé zatekanie k základovej škáre.

Vplyvom zatekania k základom objektu, ktoré vyvolalo zmenu konzistencie základovej zeminy došlo vplyvom nerovnomerného sadnutia k preťaženiu konštrukcie vynúteným pretvorením.

Najmä v prípade klenieb i veľmi malé deformácie podpôr vyvolávajú napätosť presahujúcu pevnosť materiálu, čo je spôsobené vysokou citlivosťou klenieb na deformačné účinky.

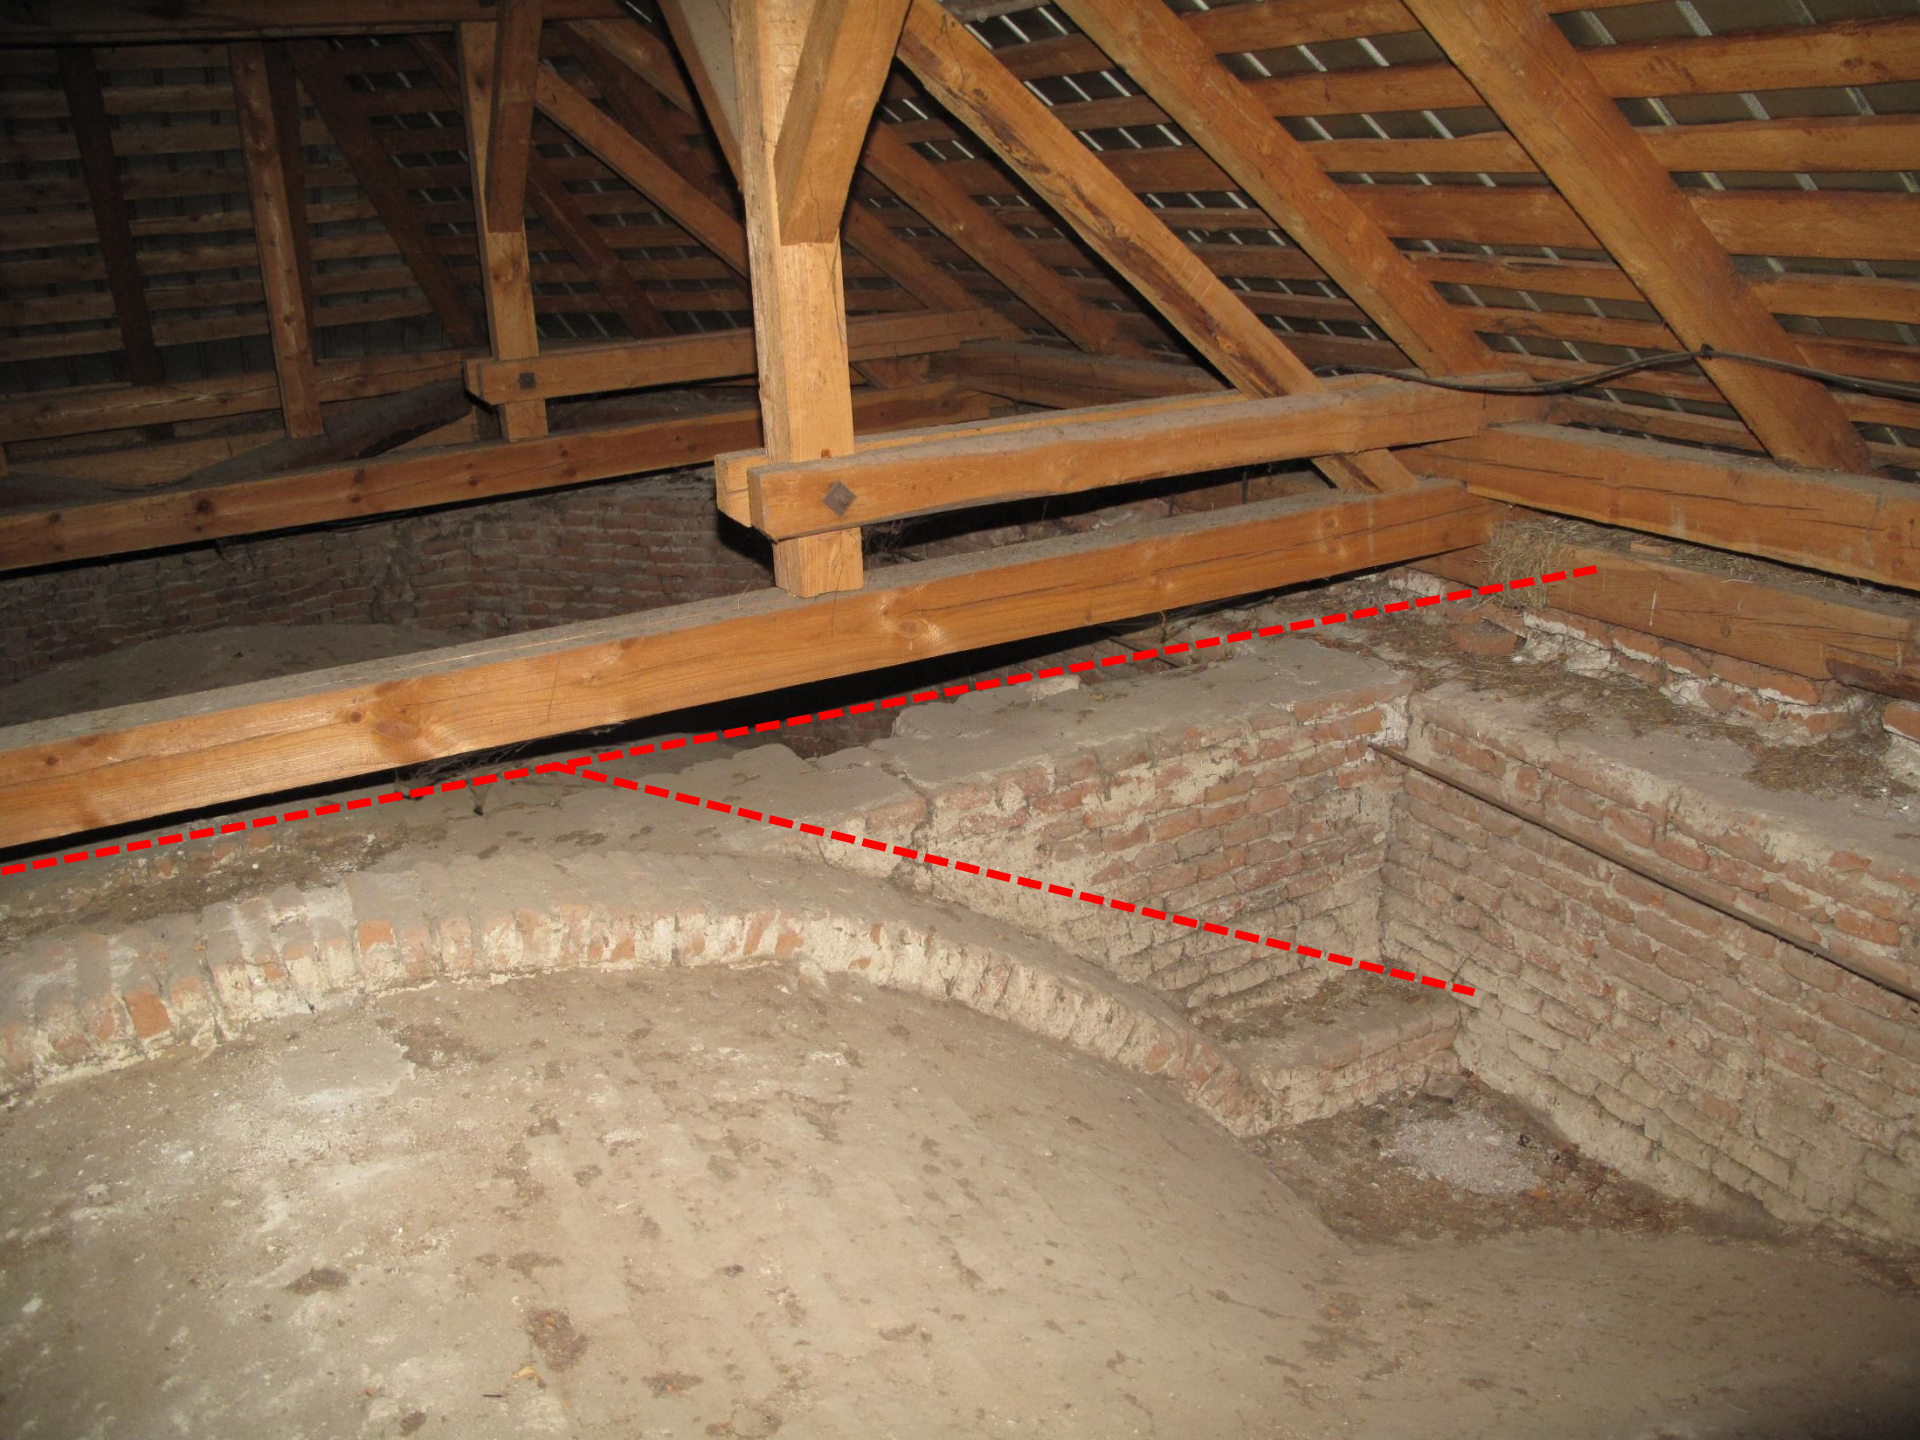
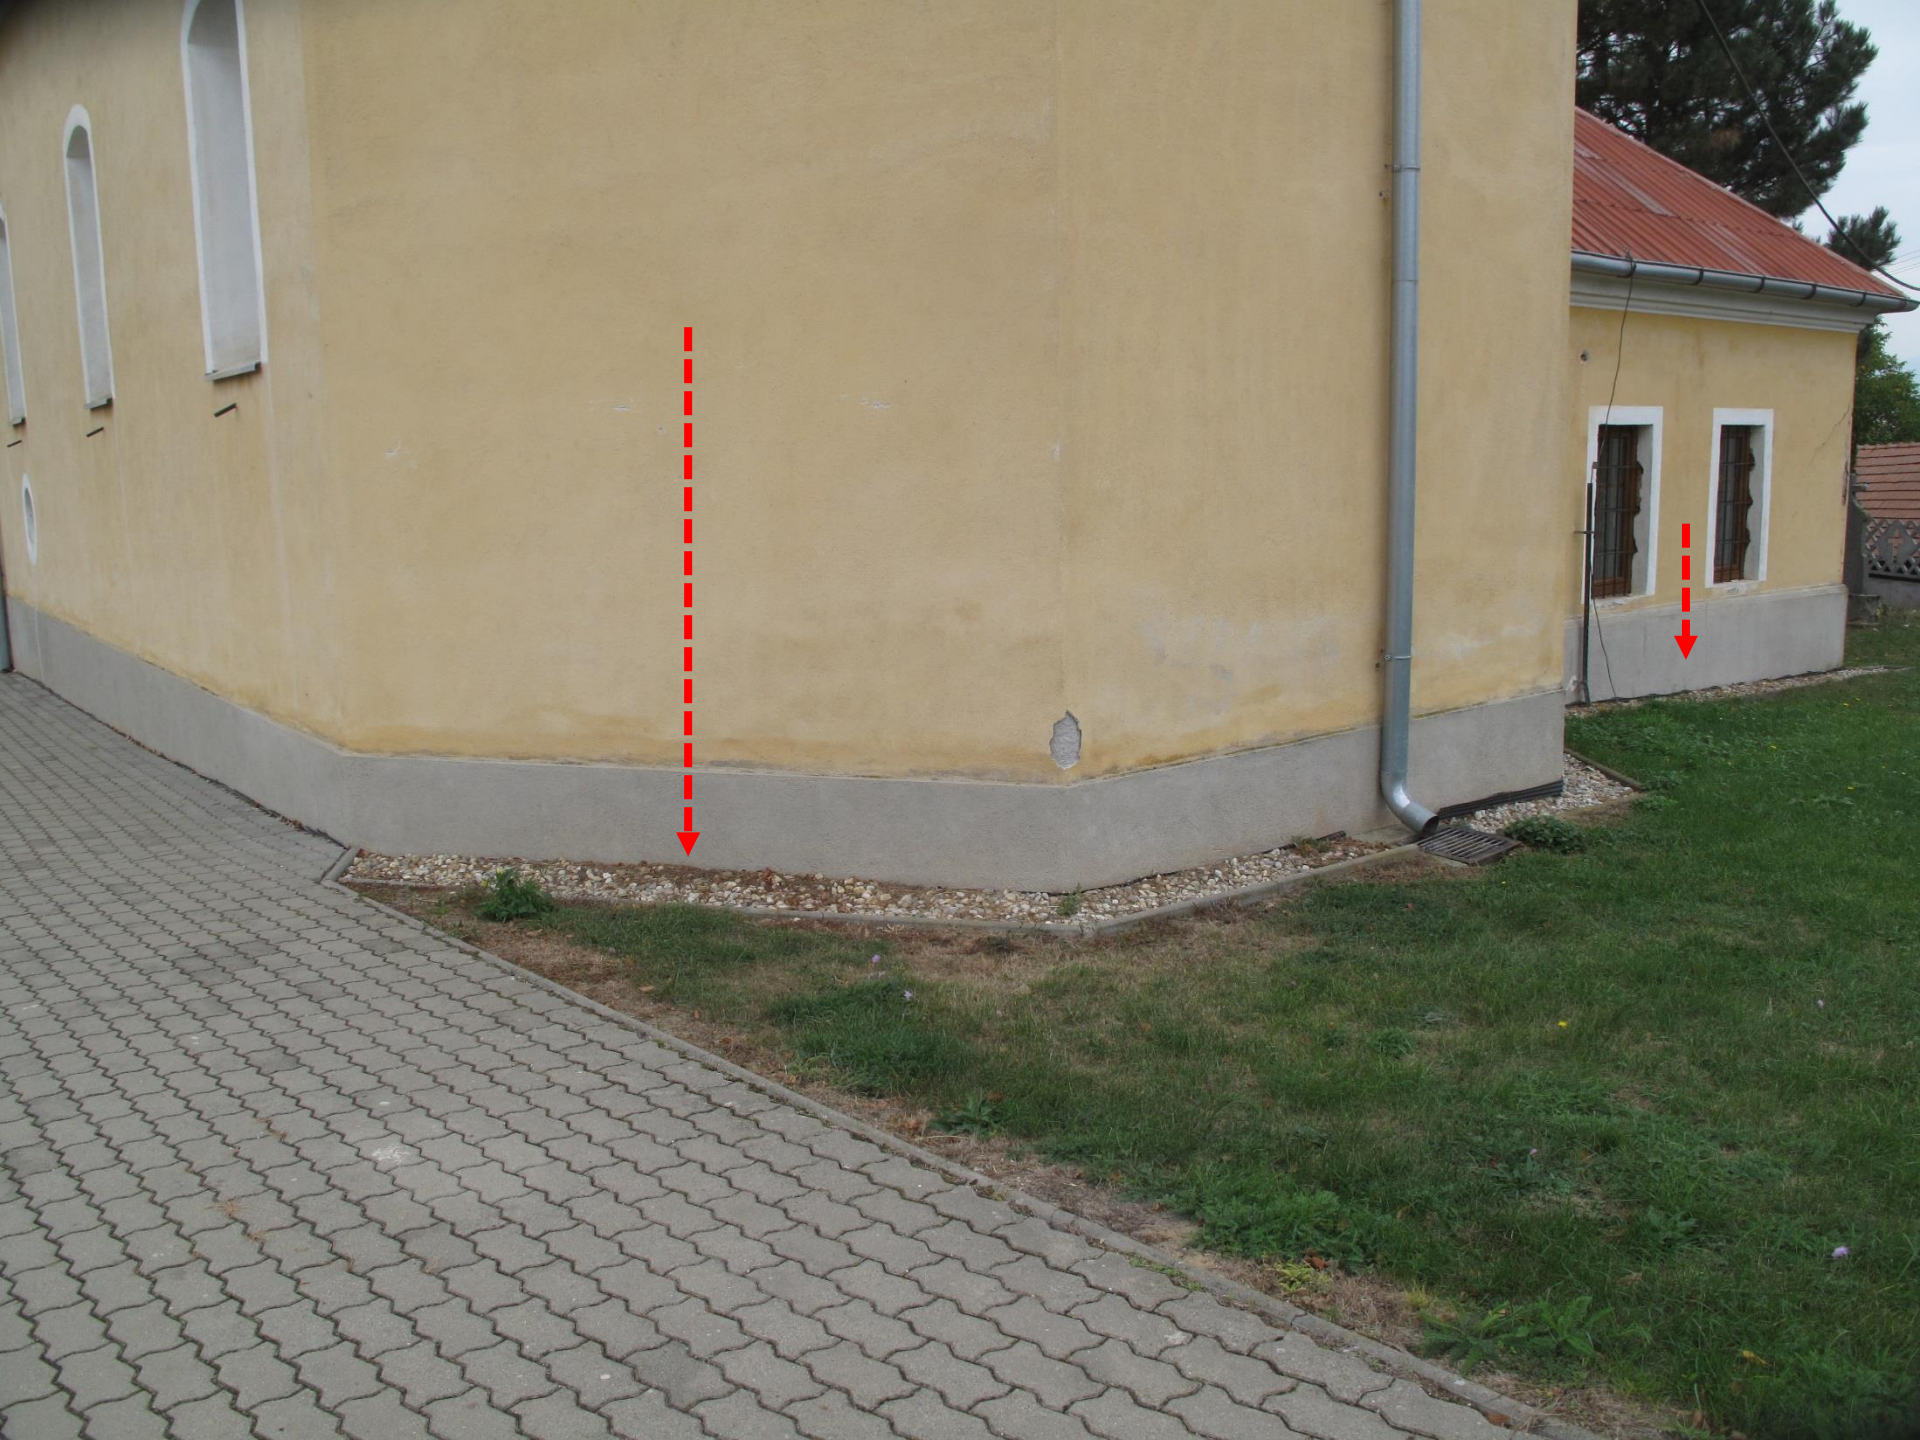
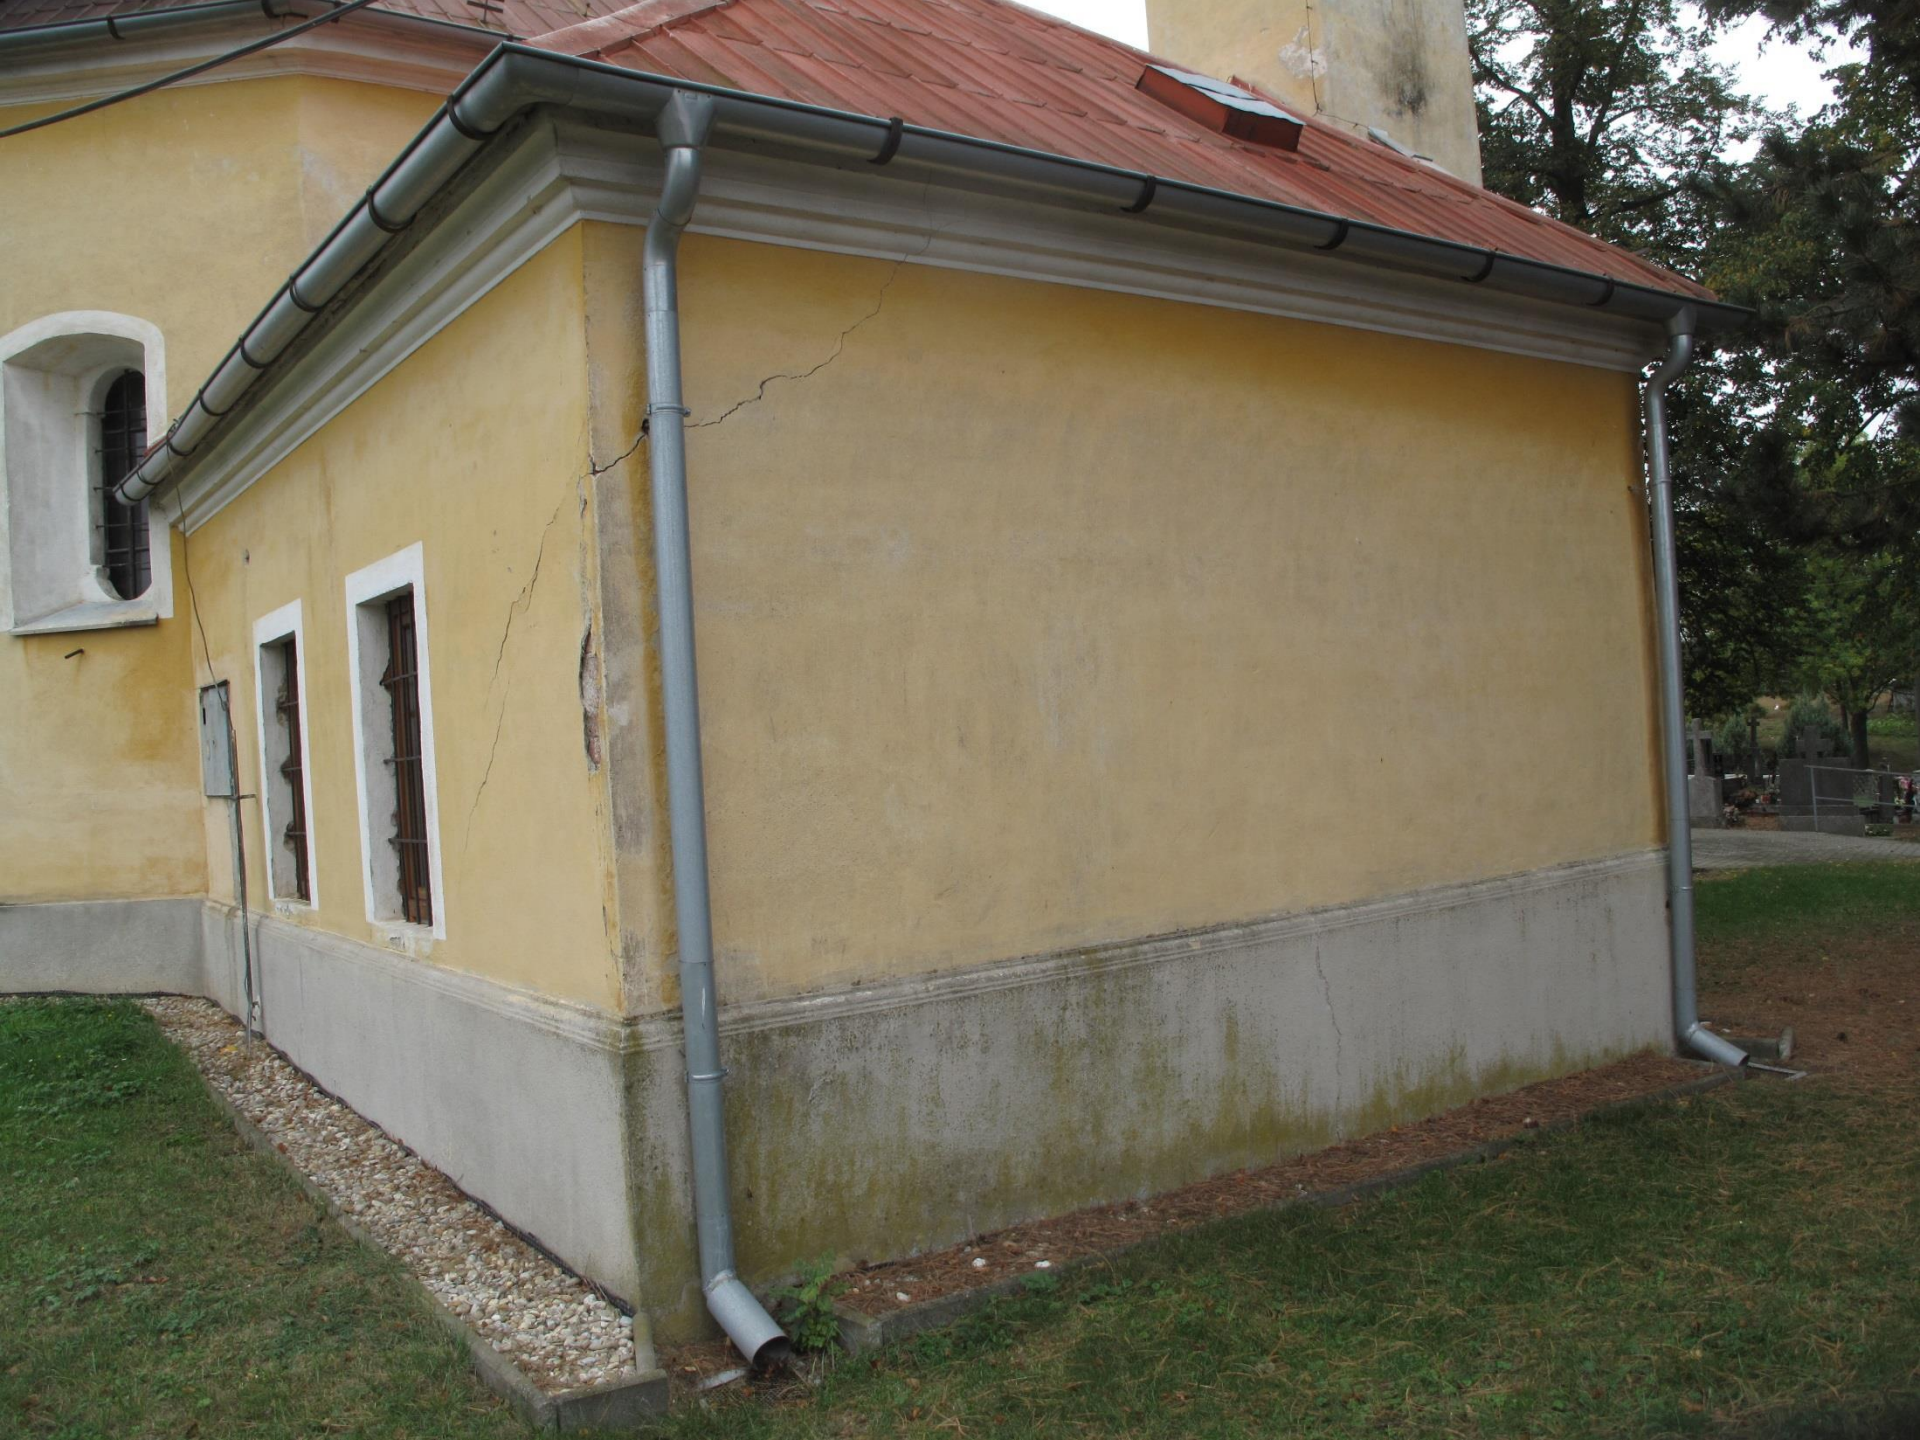
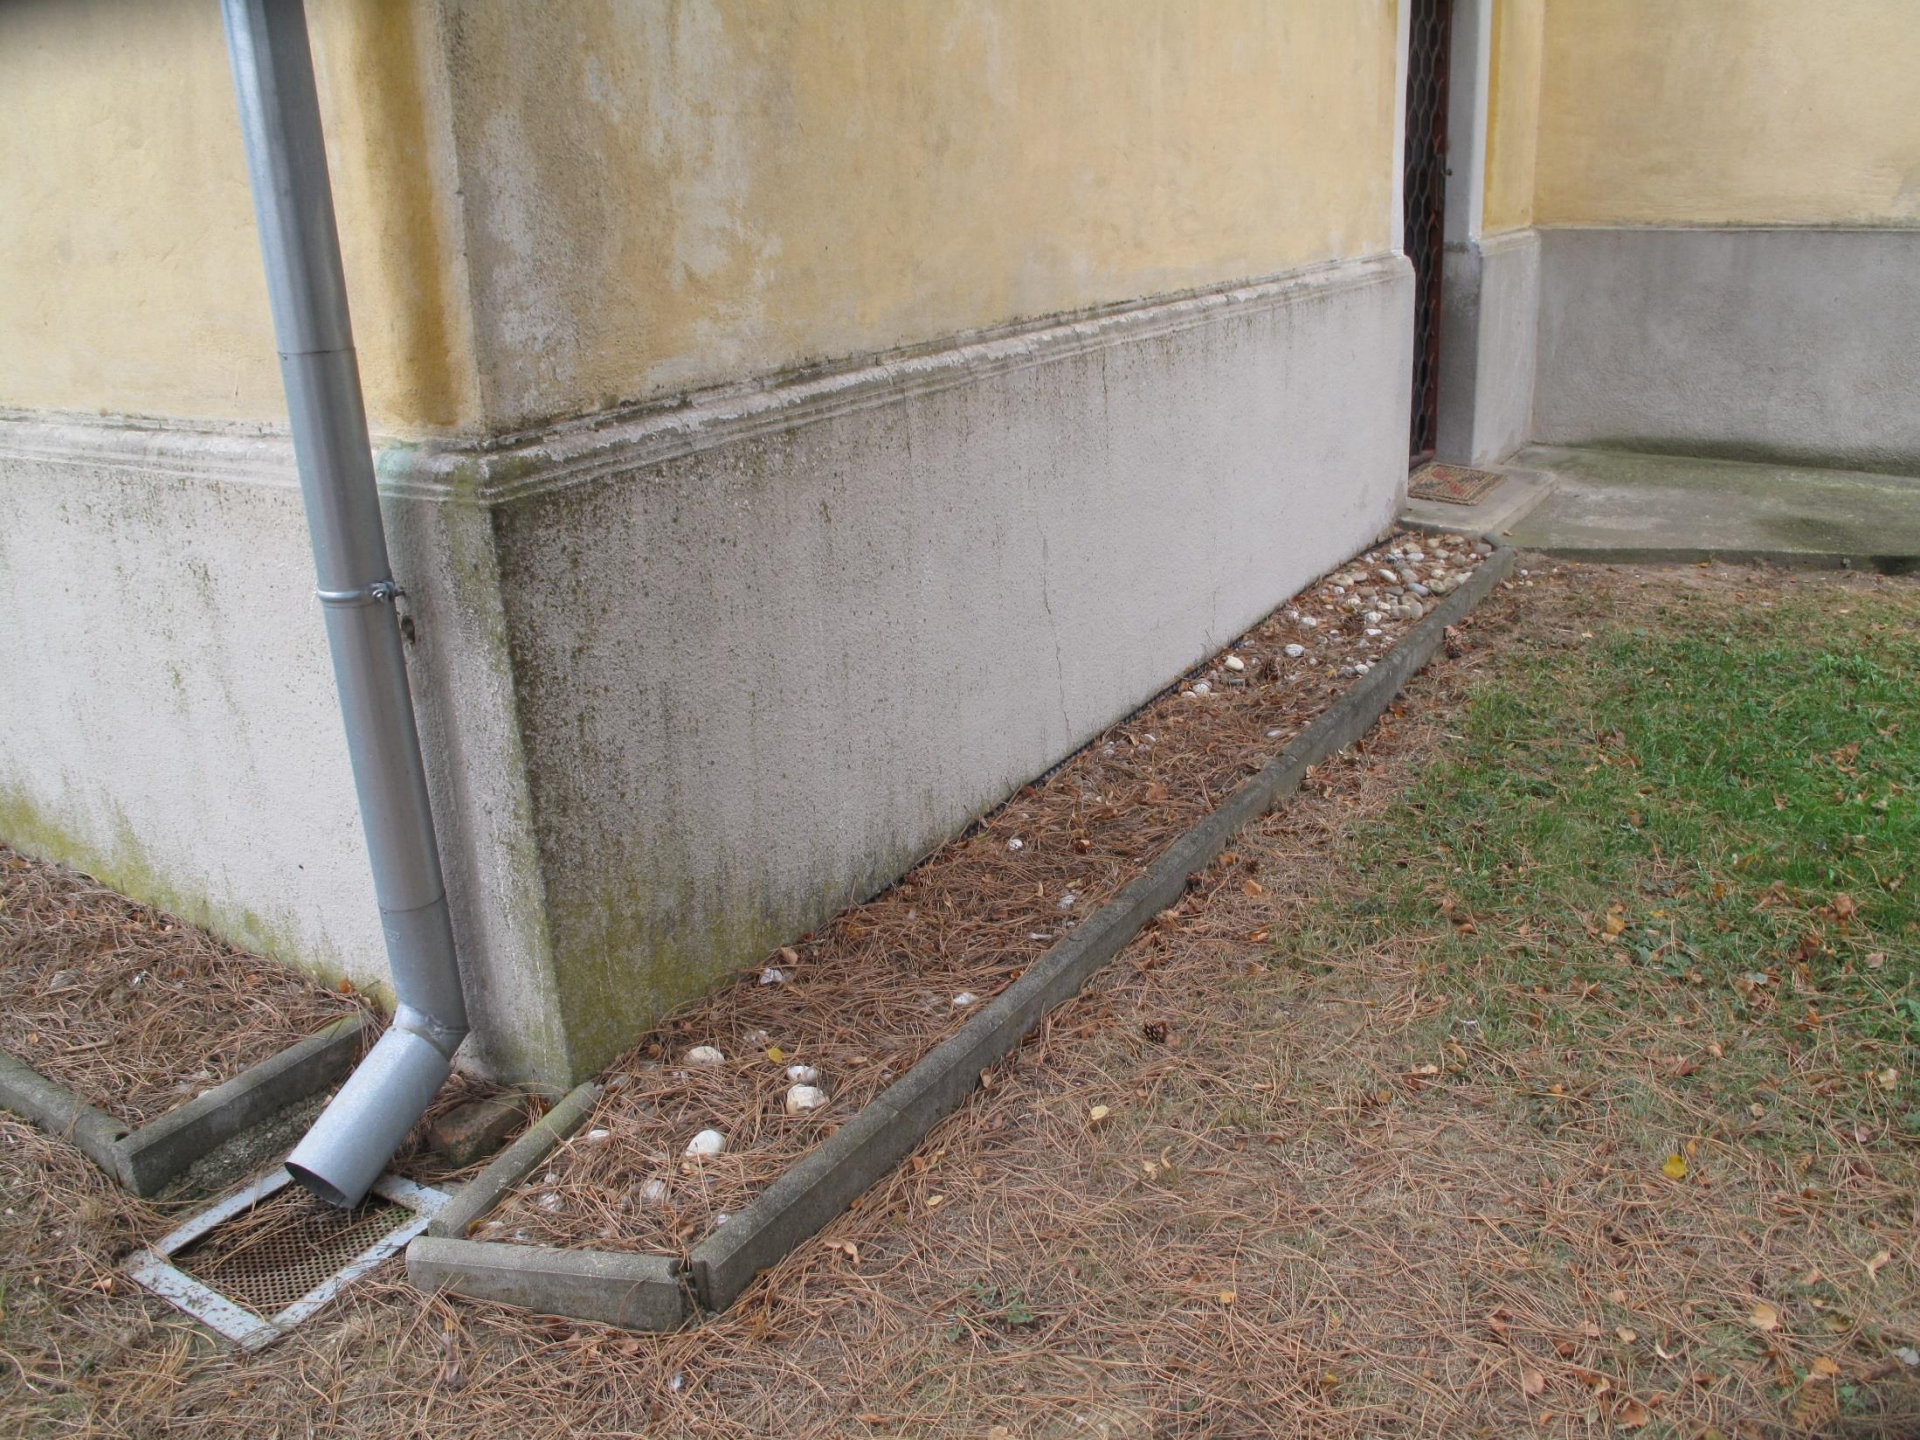
Príčina:

nerovnomerné sadnutie základov objektu.

IGP:

stredná časť Nitrianskej sprašovej pahorkatiny, zeminy tr.F8 íl s vysokou plasticitou tuhej až pevnej konzistencie
modul pretvárnosti zákl.pôdy:
