**M4: Historické konštrukcie a stavebné časti –
poruchy, diagnostické metódy, opravy a obnova**

Statické poruchy murovaných konštrukcií pamiatkových objektov vyvolané nevhodnou metódou sanácie vlhkosti

Ing. Vladimír Kohút, autorizovaný stavebný inžinier SKSI; PRODIS + s.r.o.
11. marec 2026, Academia Istropolitana Nova, Svätý Jur

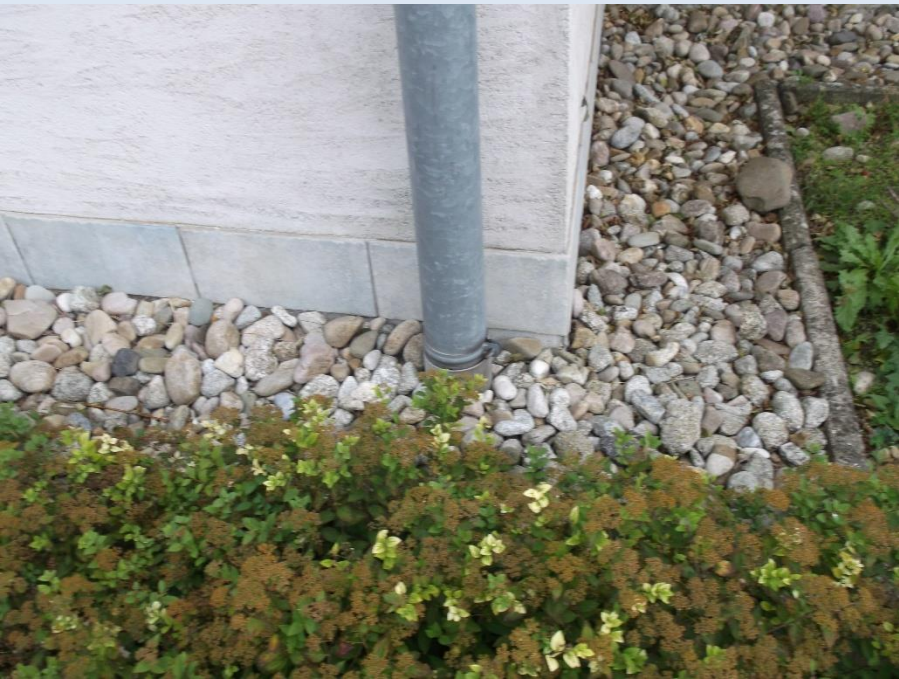
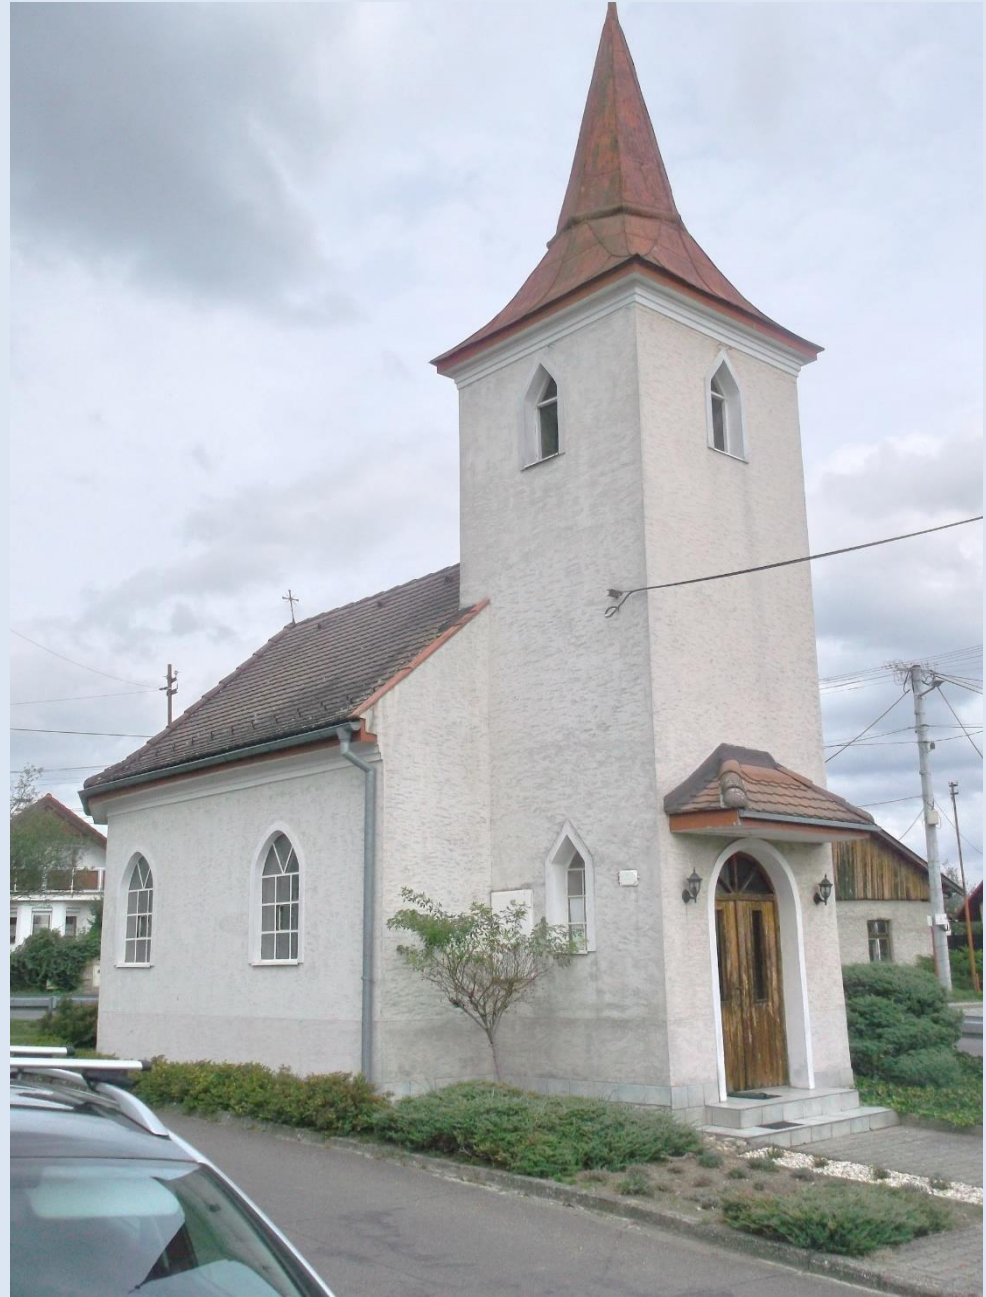
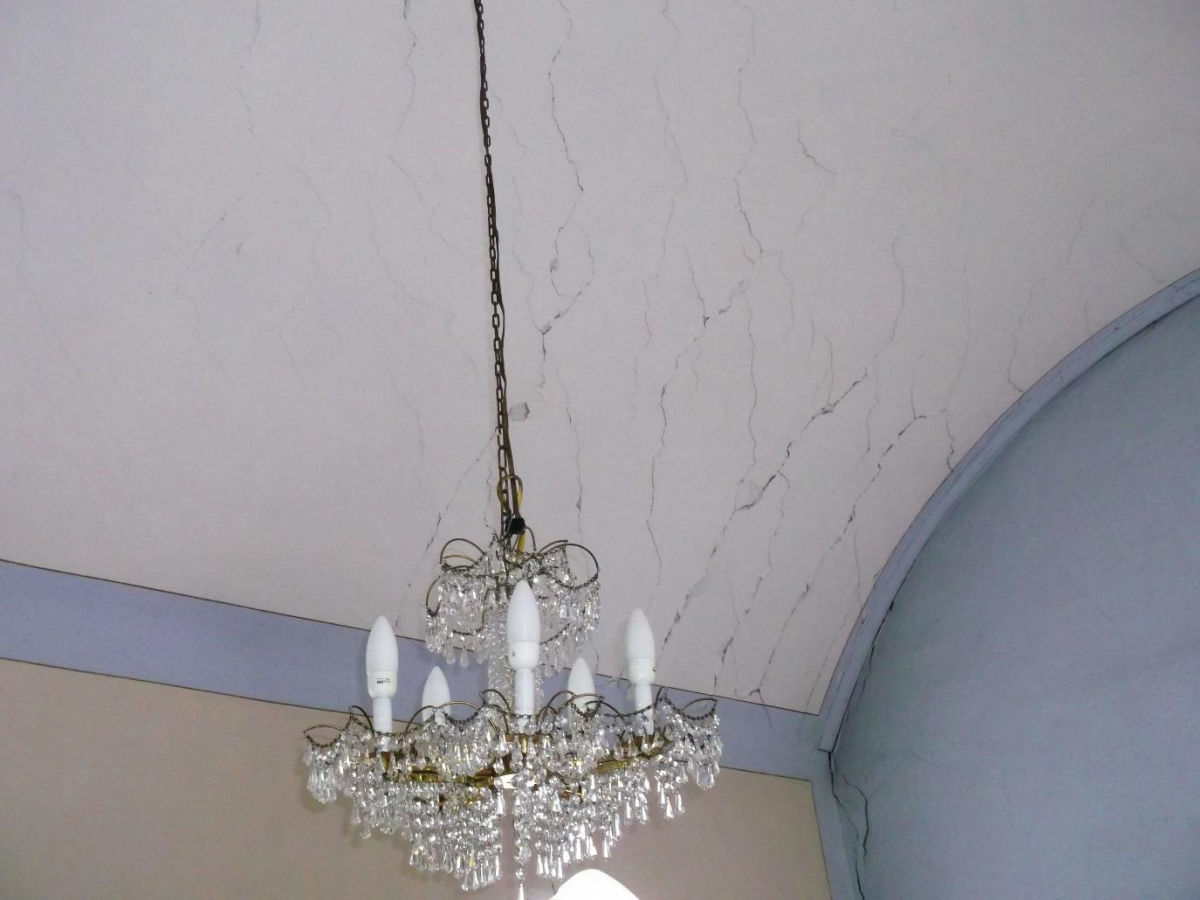
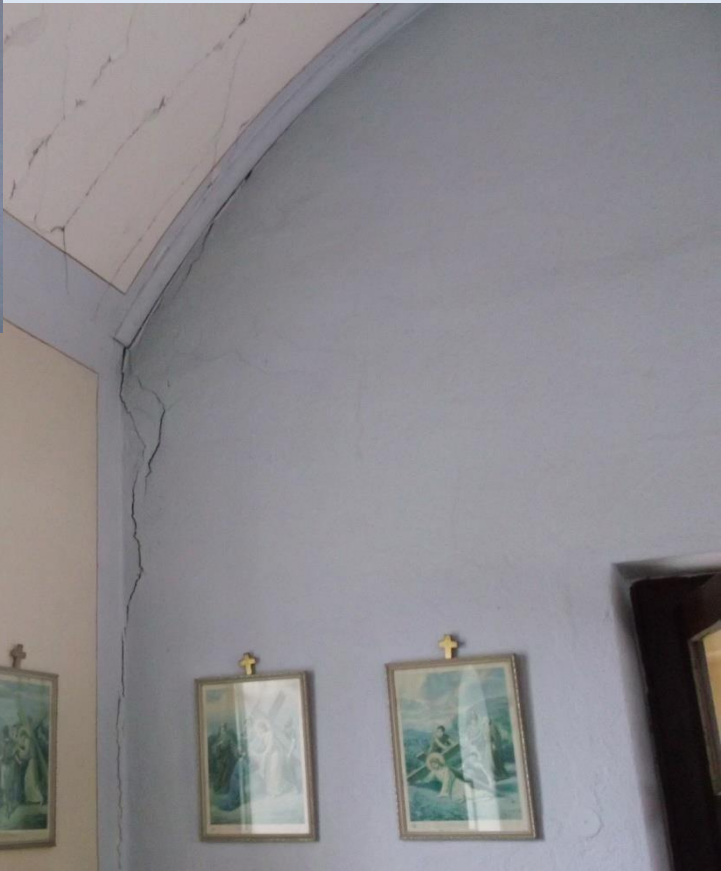
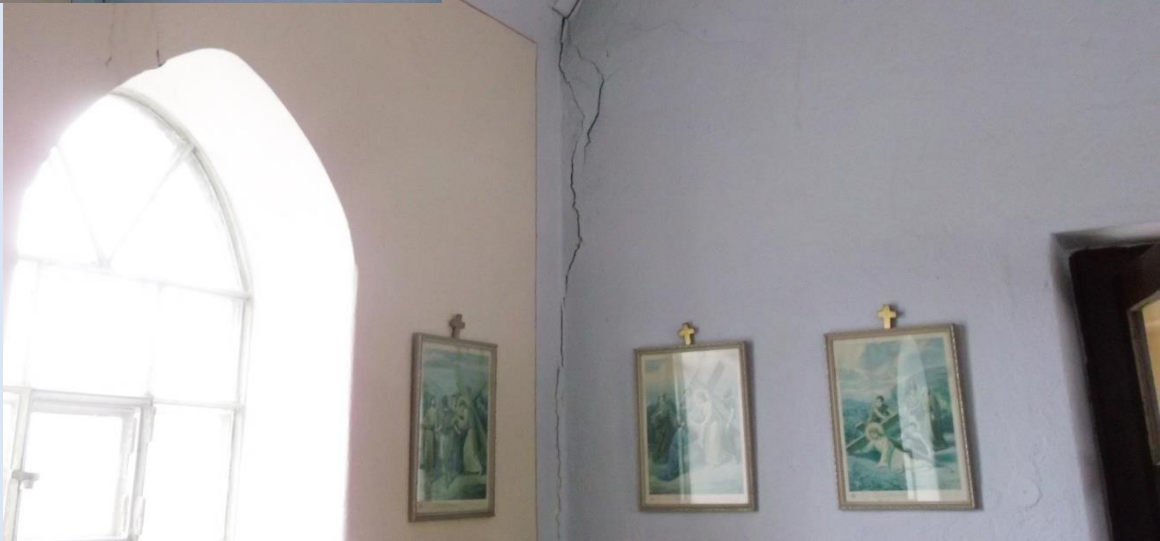
Kaplnka Panny Márie Opatovce nad Nitrou 26.9.2024

Skutočnosť po rokoch upozorňovania
