**M4: Historické konštrukcie a stavebné časti –  
poruchy, diagnostické metódy, opravy a obnova**

# **Problematika sanácie torza architektúry**

Ing. Vladimír Kohút, autorizovaný stavebný inžinier SKSI; PRODIS + s.r.o.  
11. marec 2026, Academia Istropolitana Nova, Svätý Jur

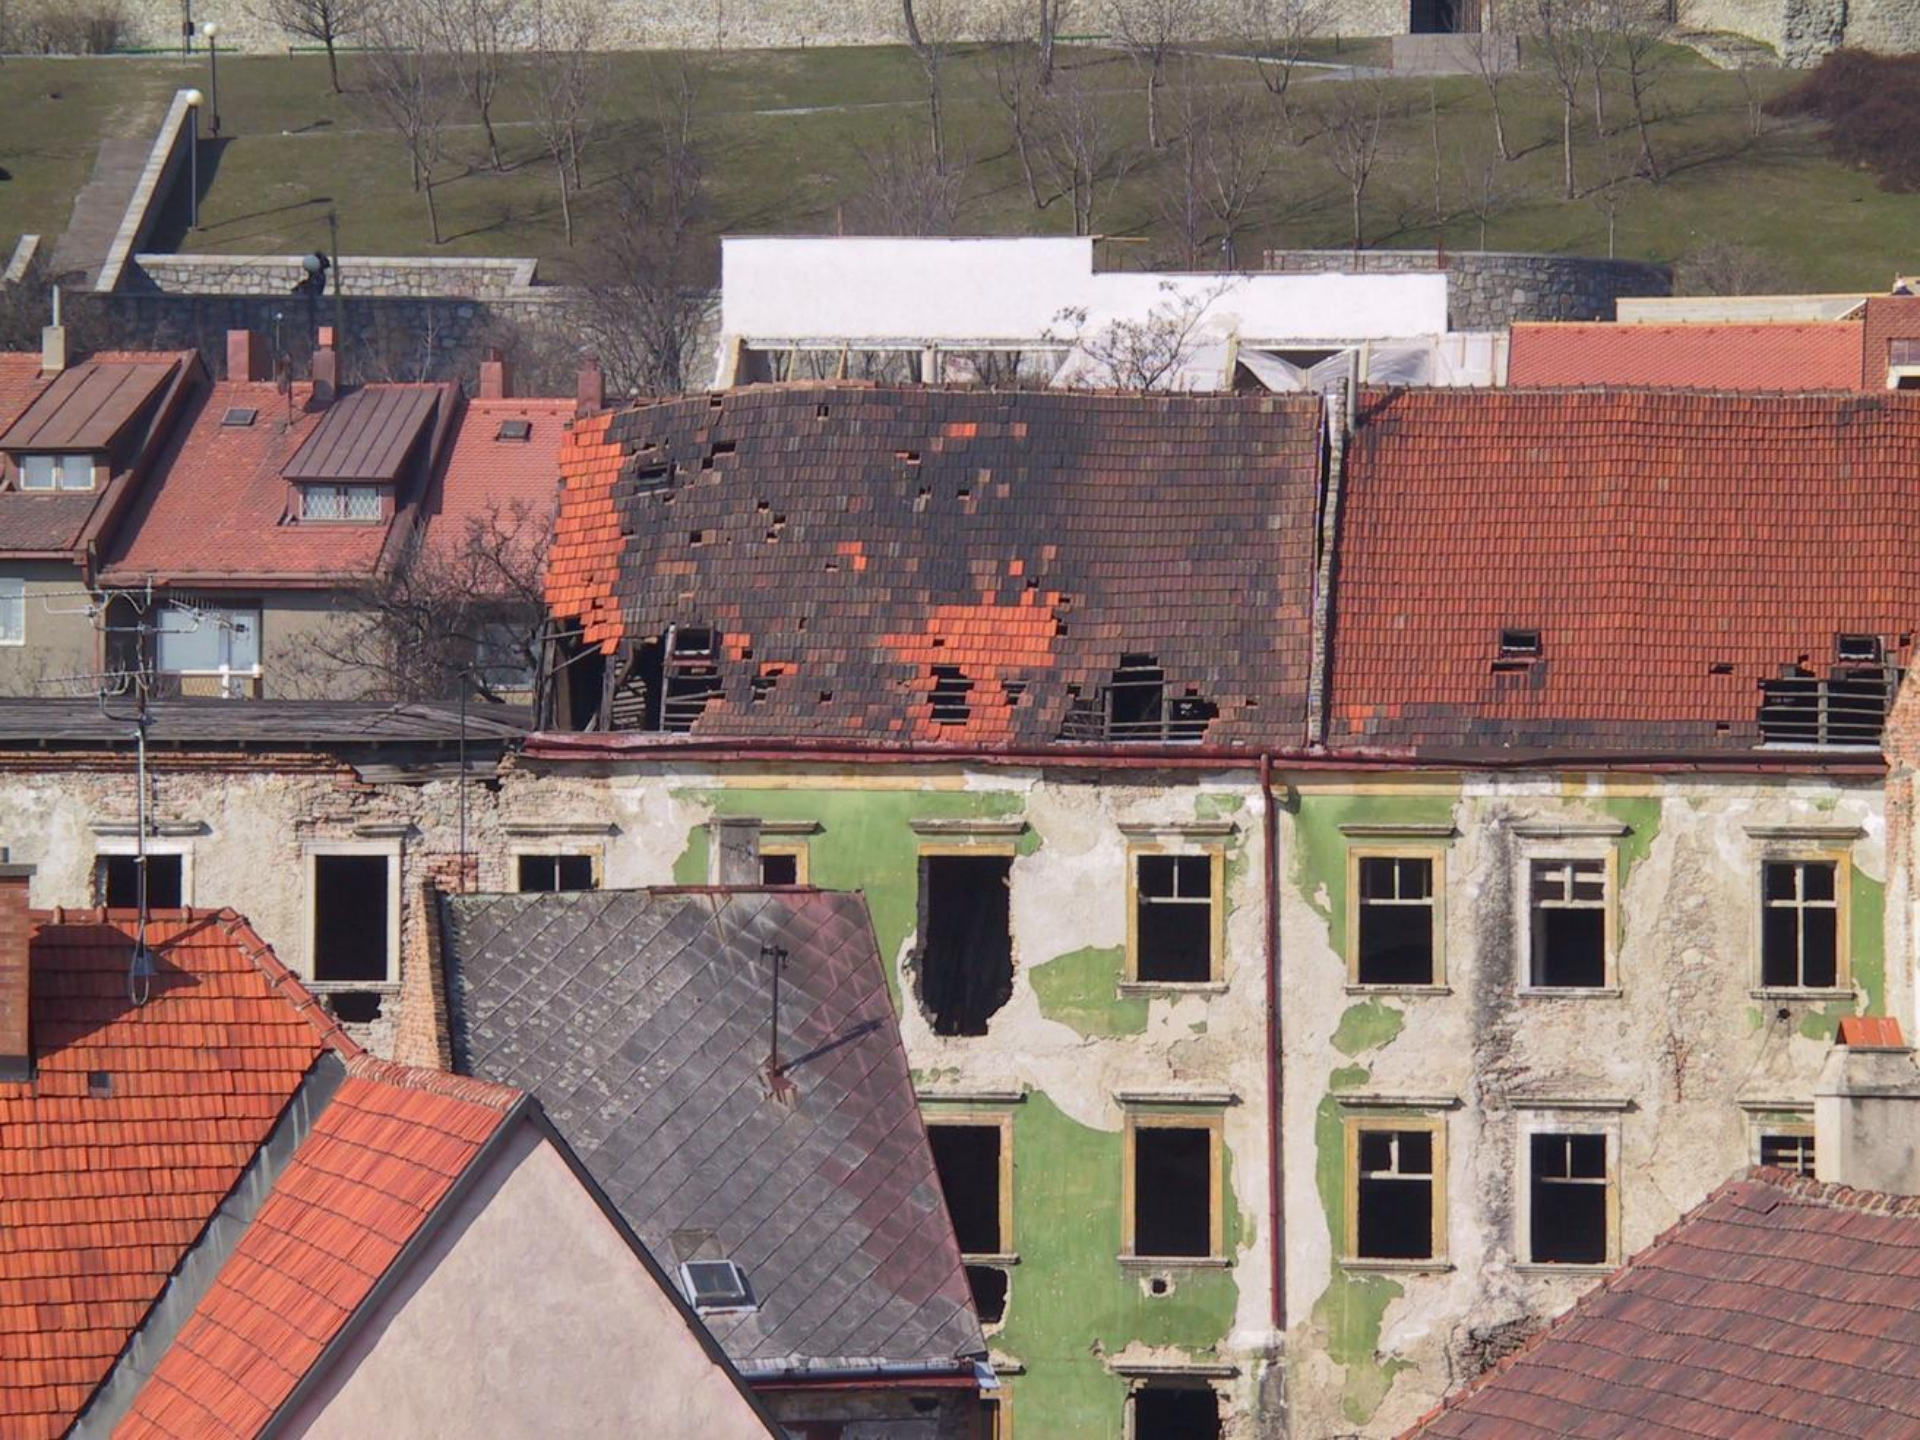
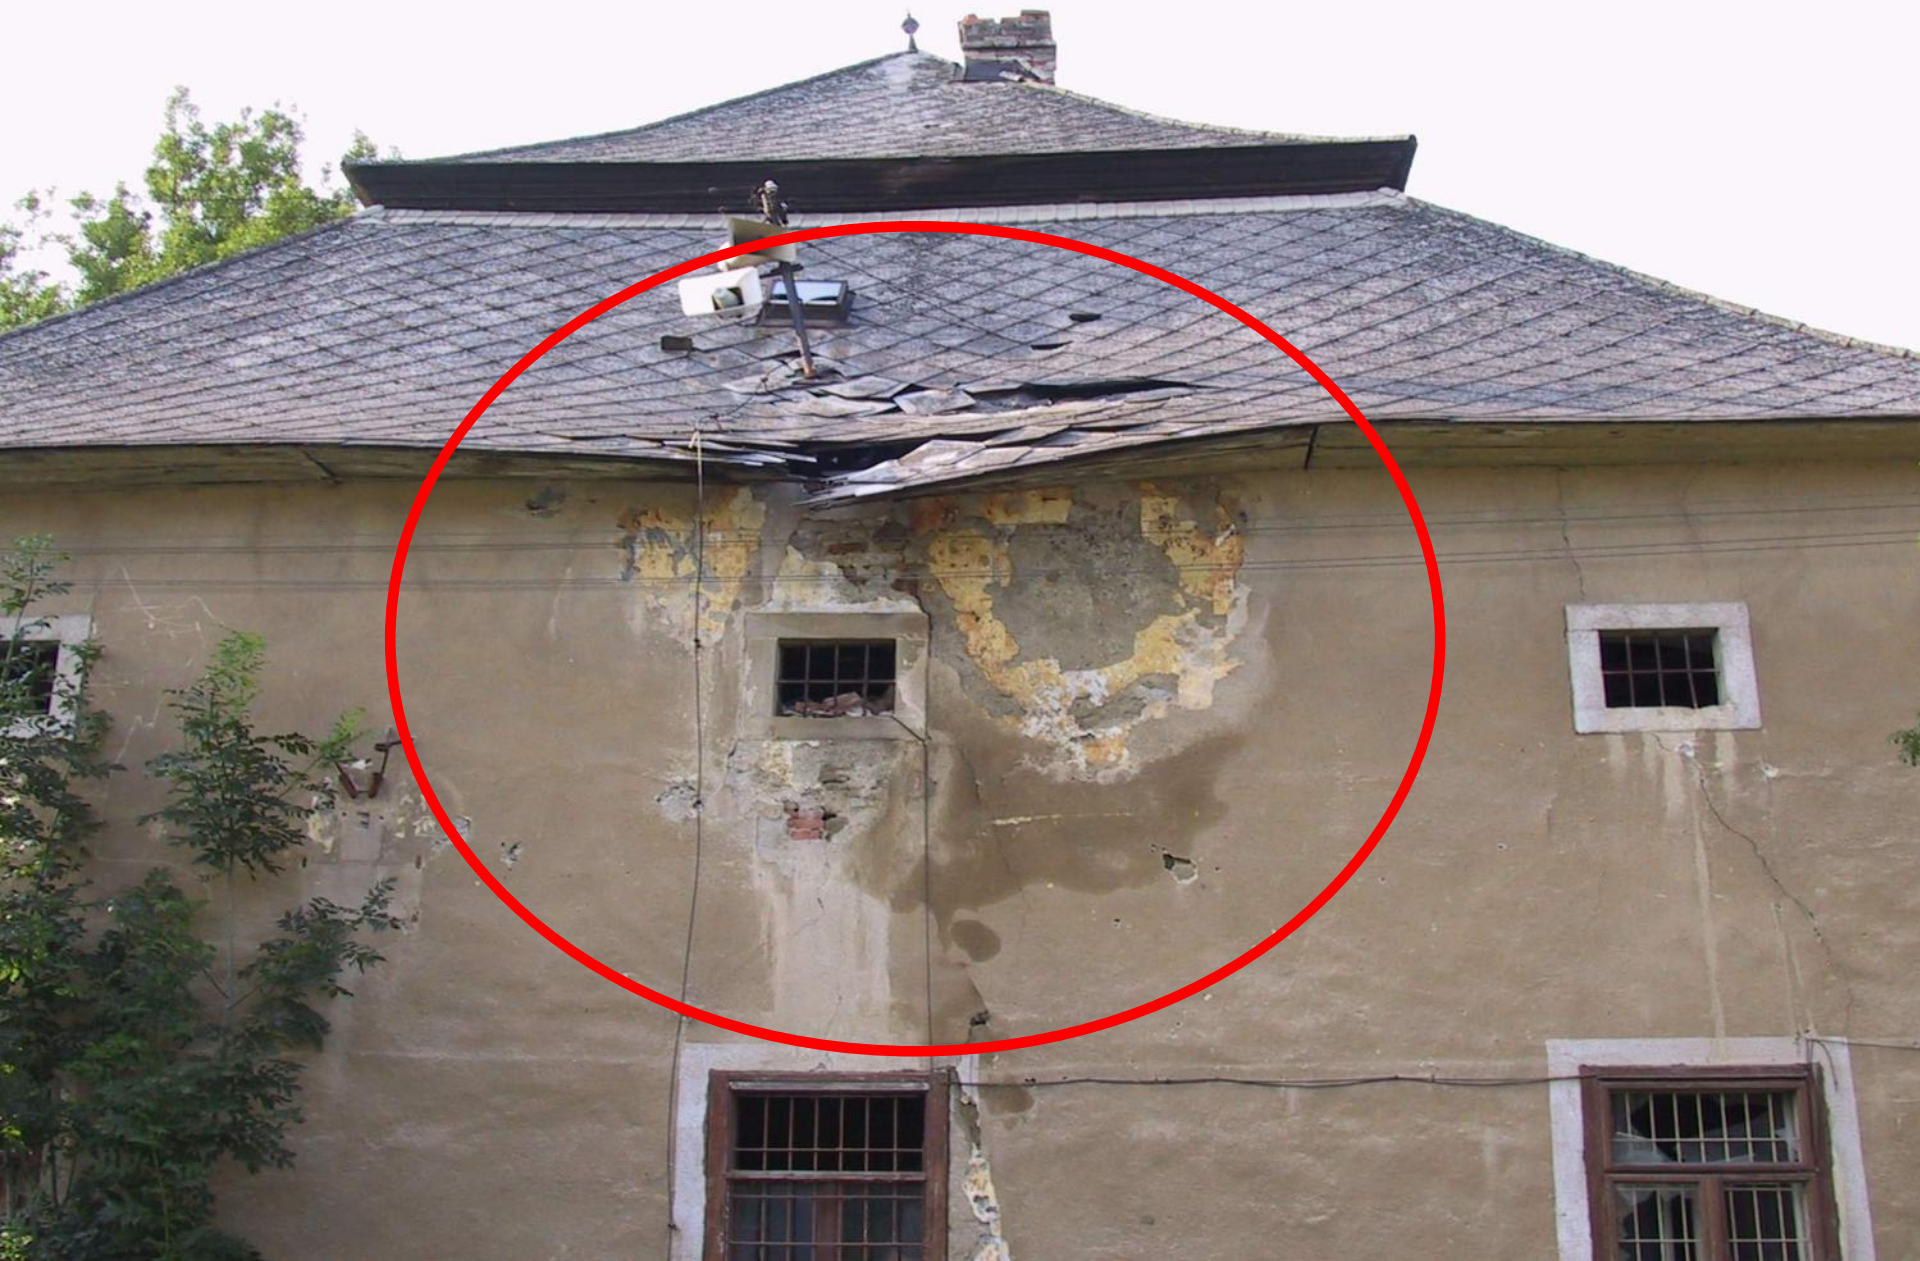
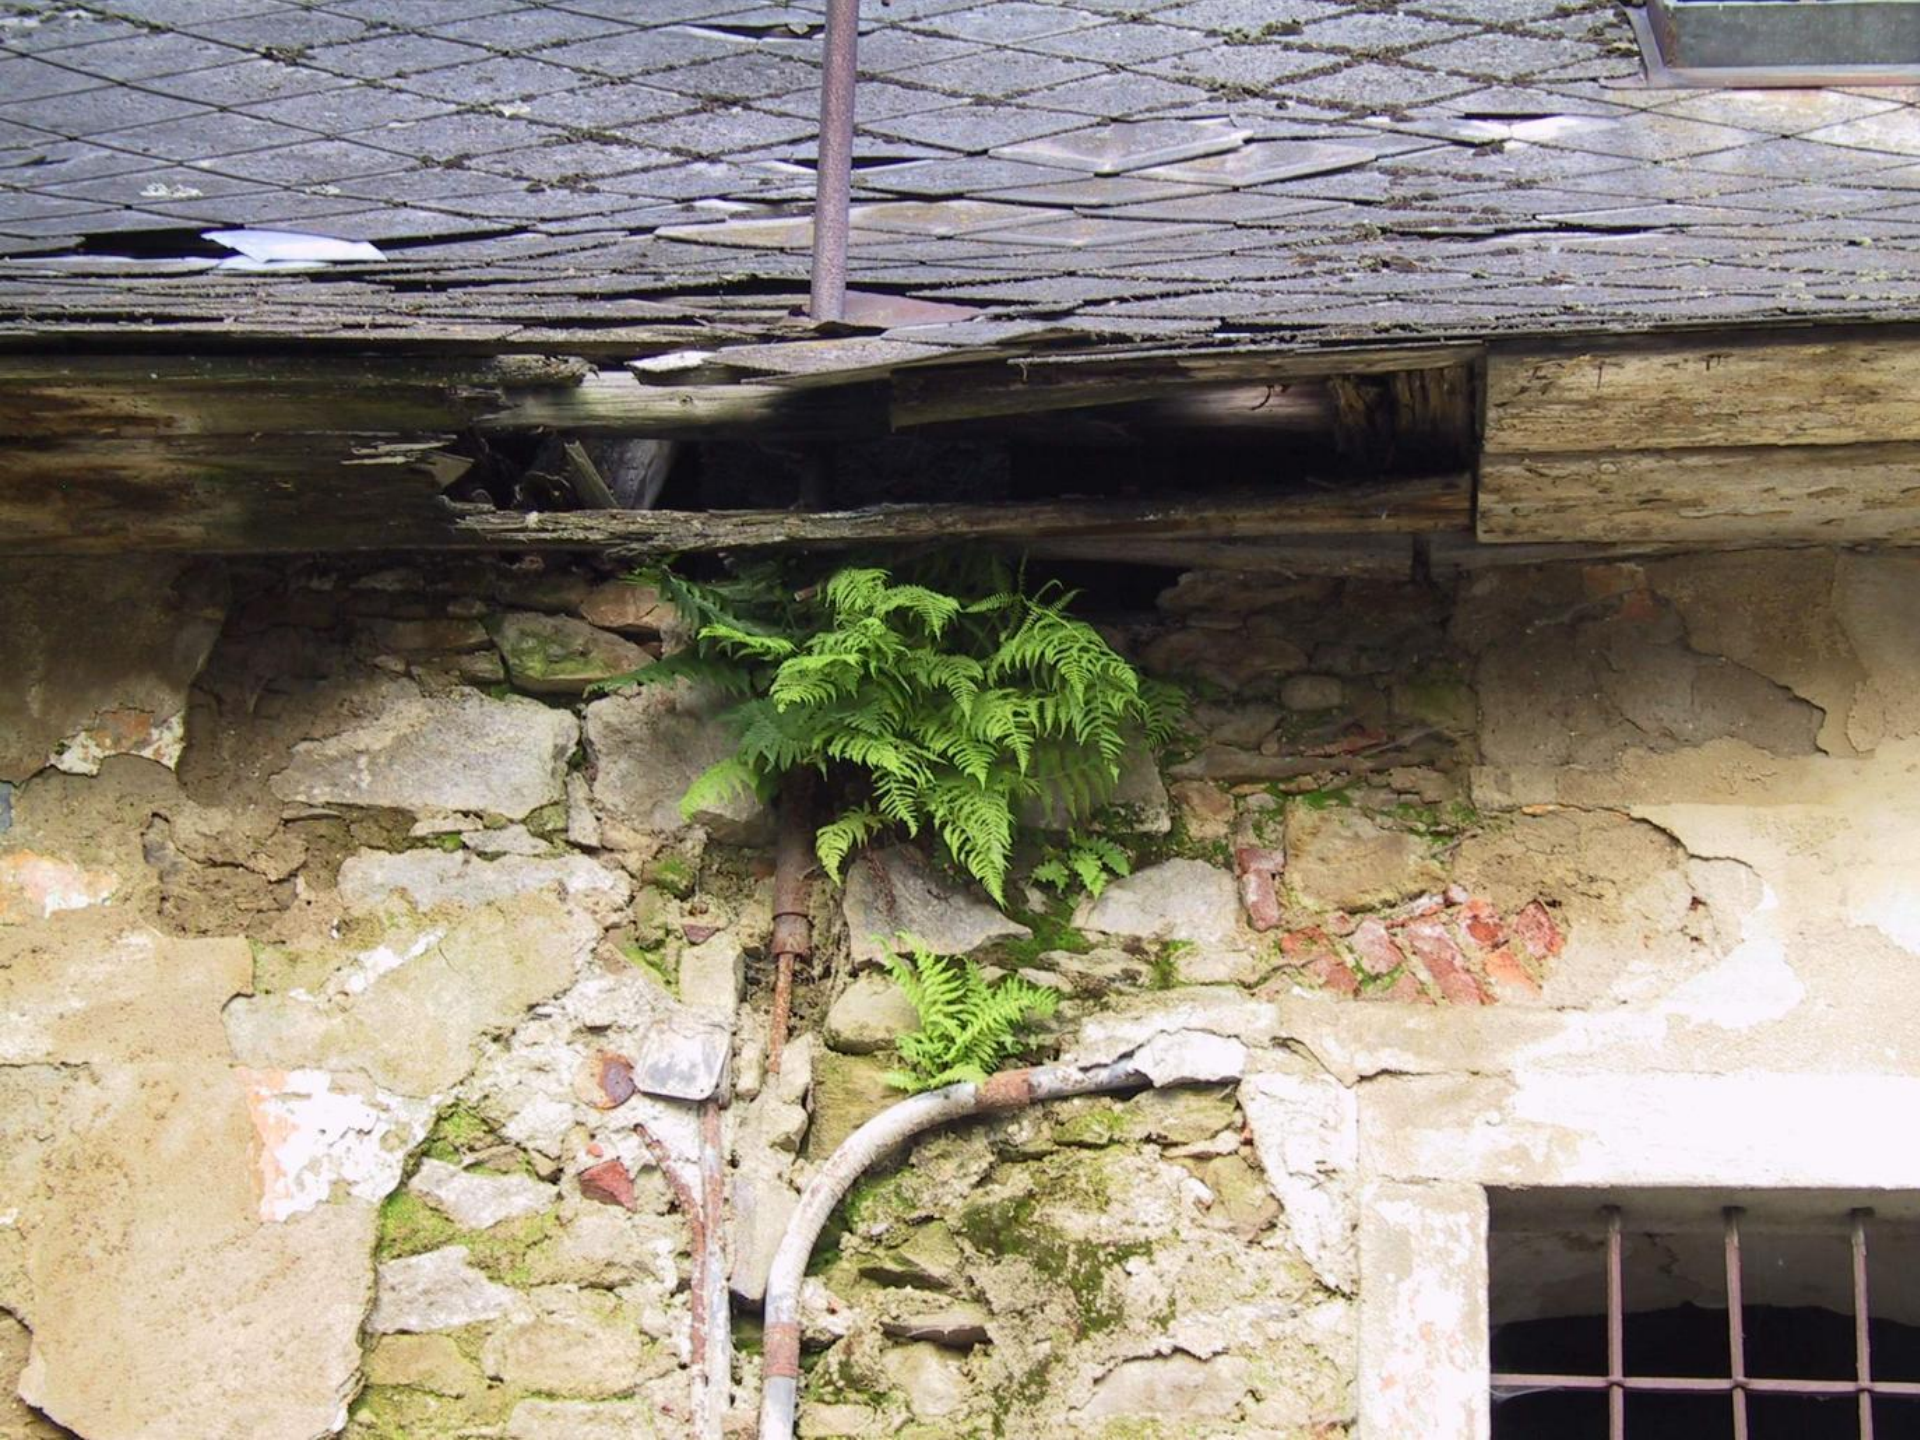
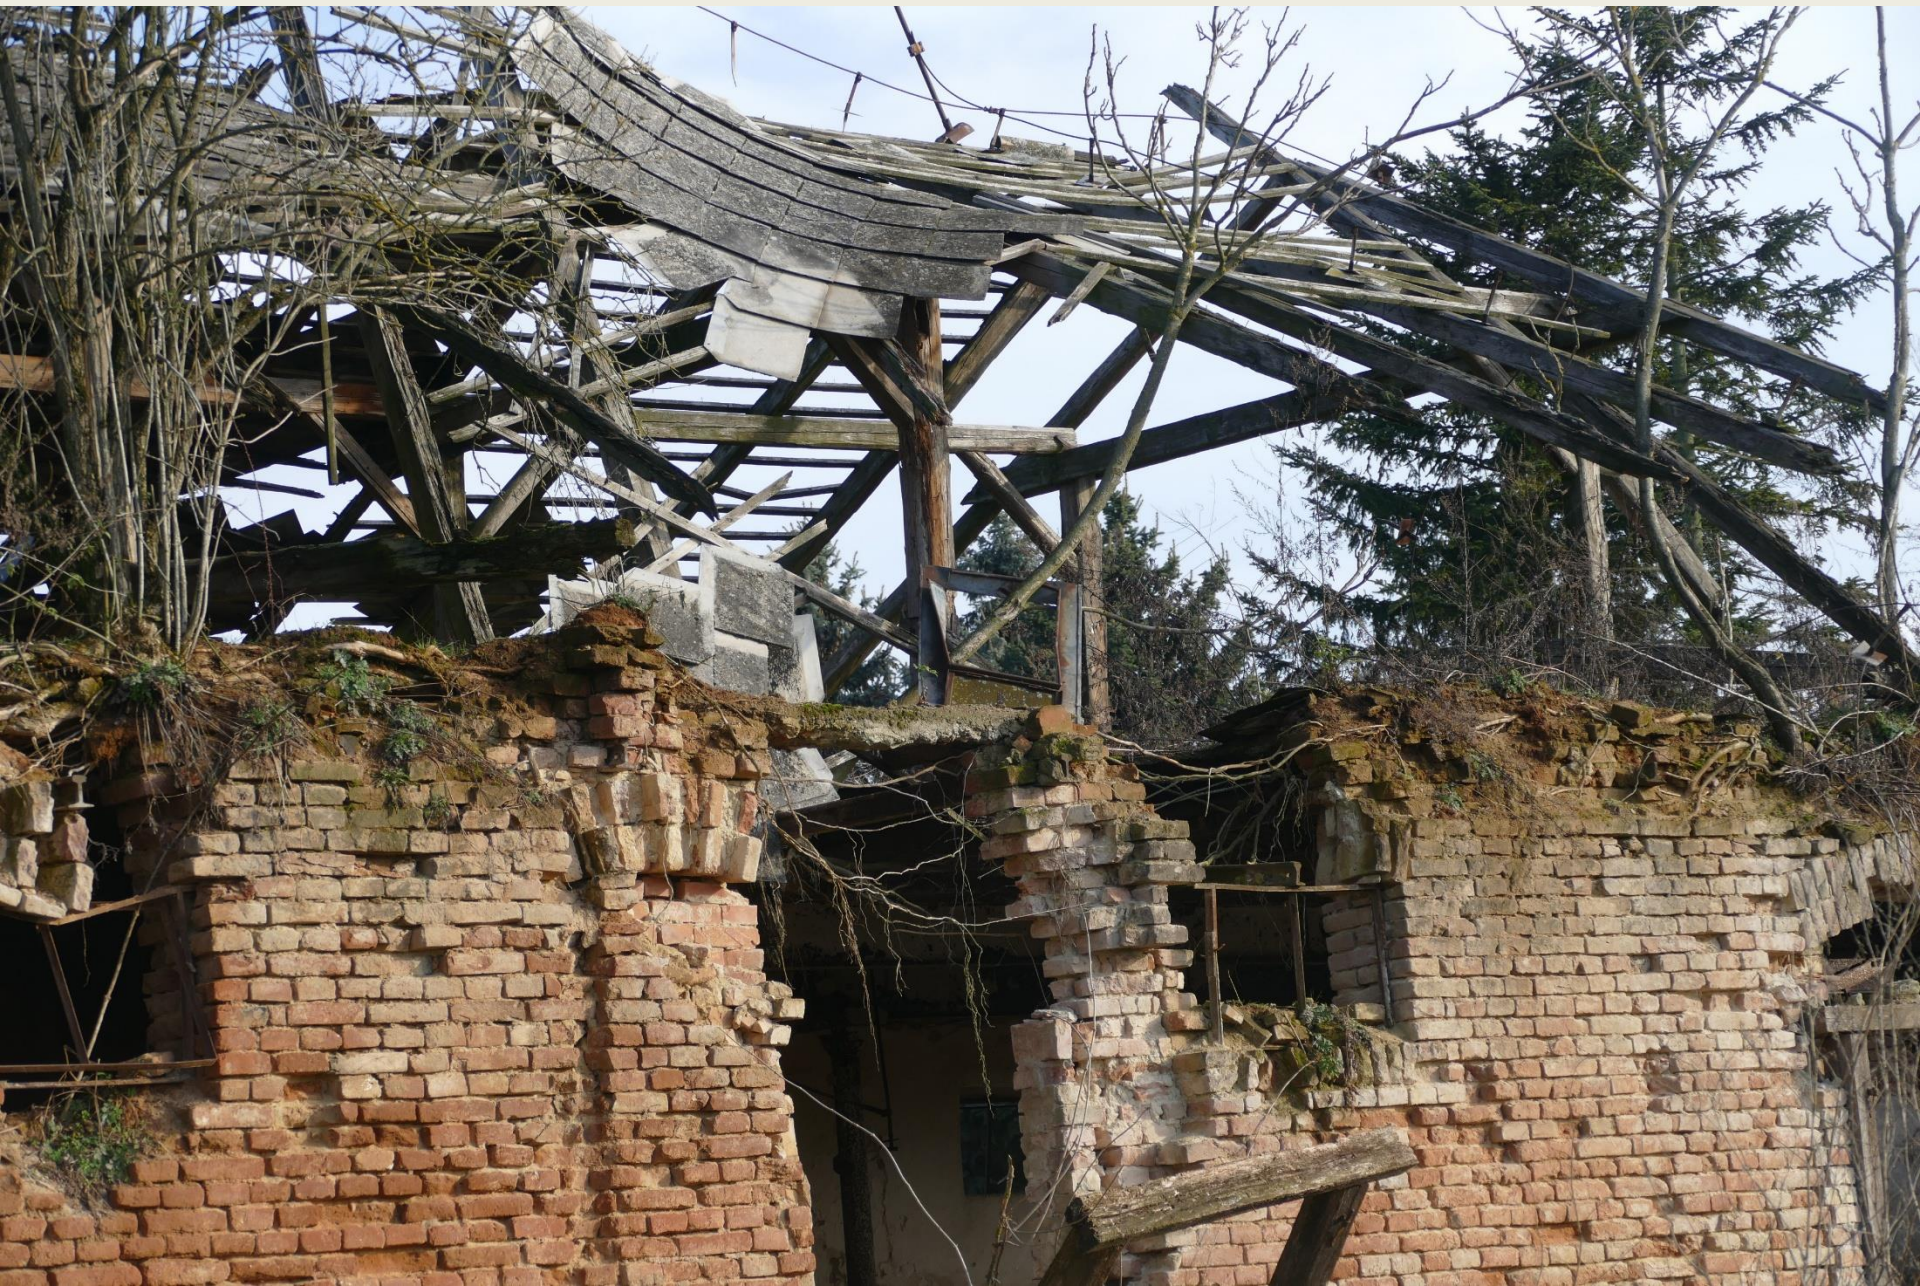
**Znižovanie ochrannej funkcie  
strešného pláštá jeho  
postupne sa rozširujúcou  
perforáciou (úbytok krytiny).**

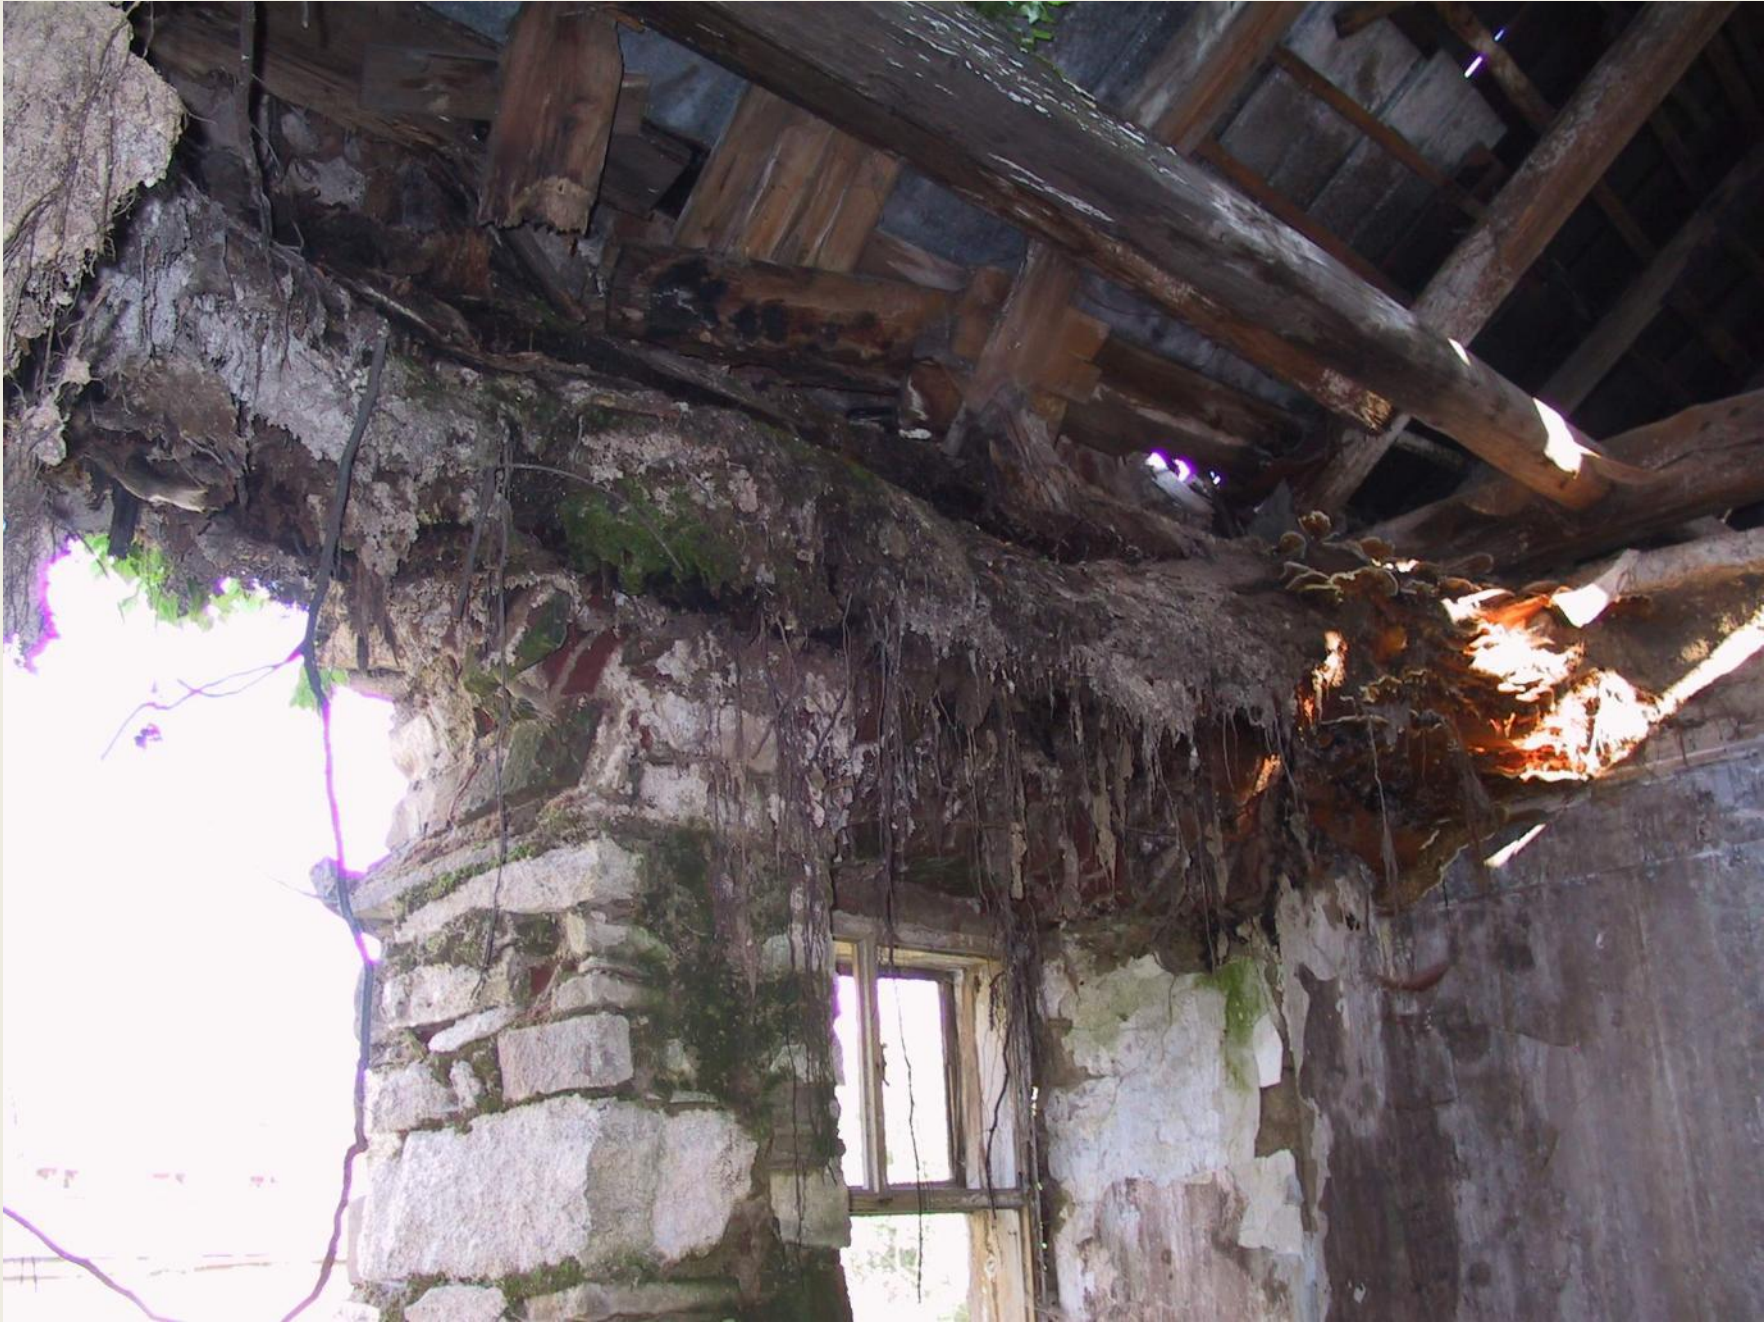
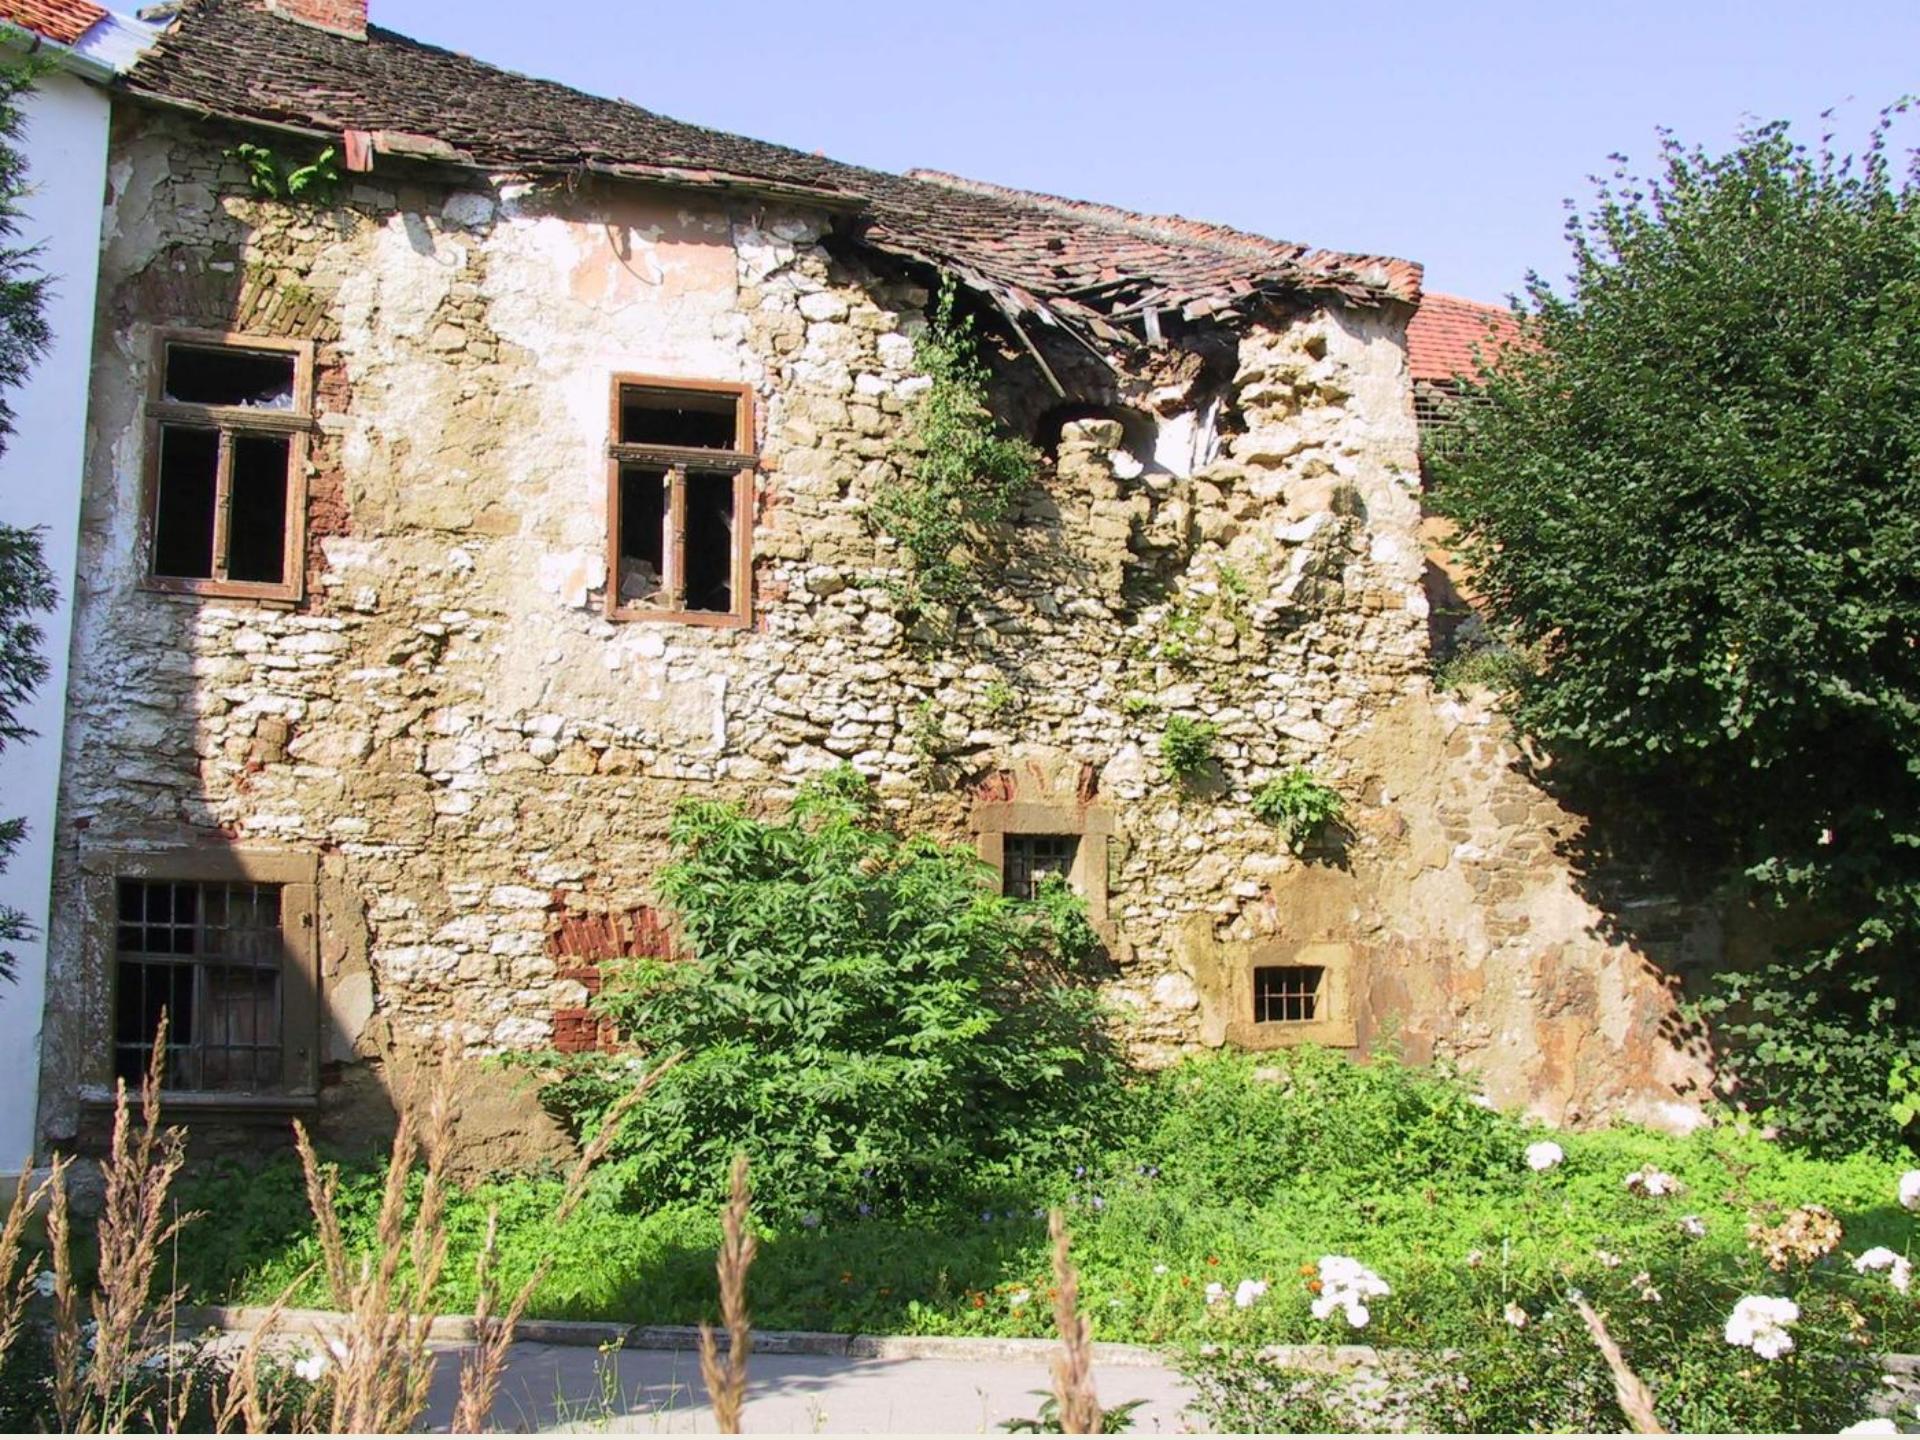
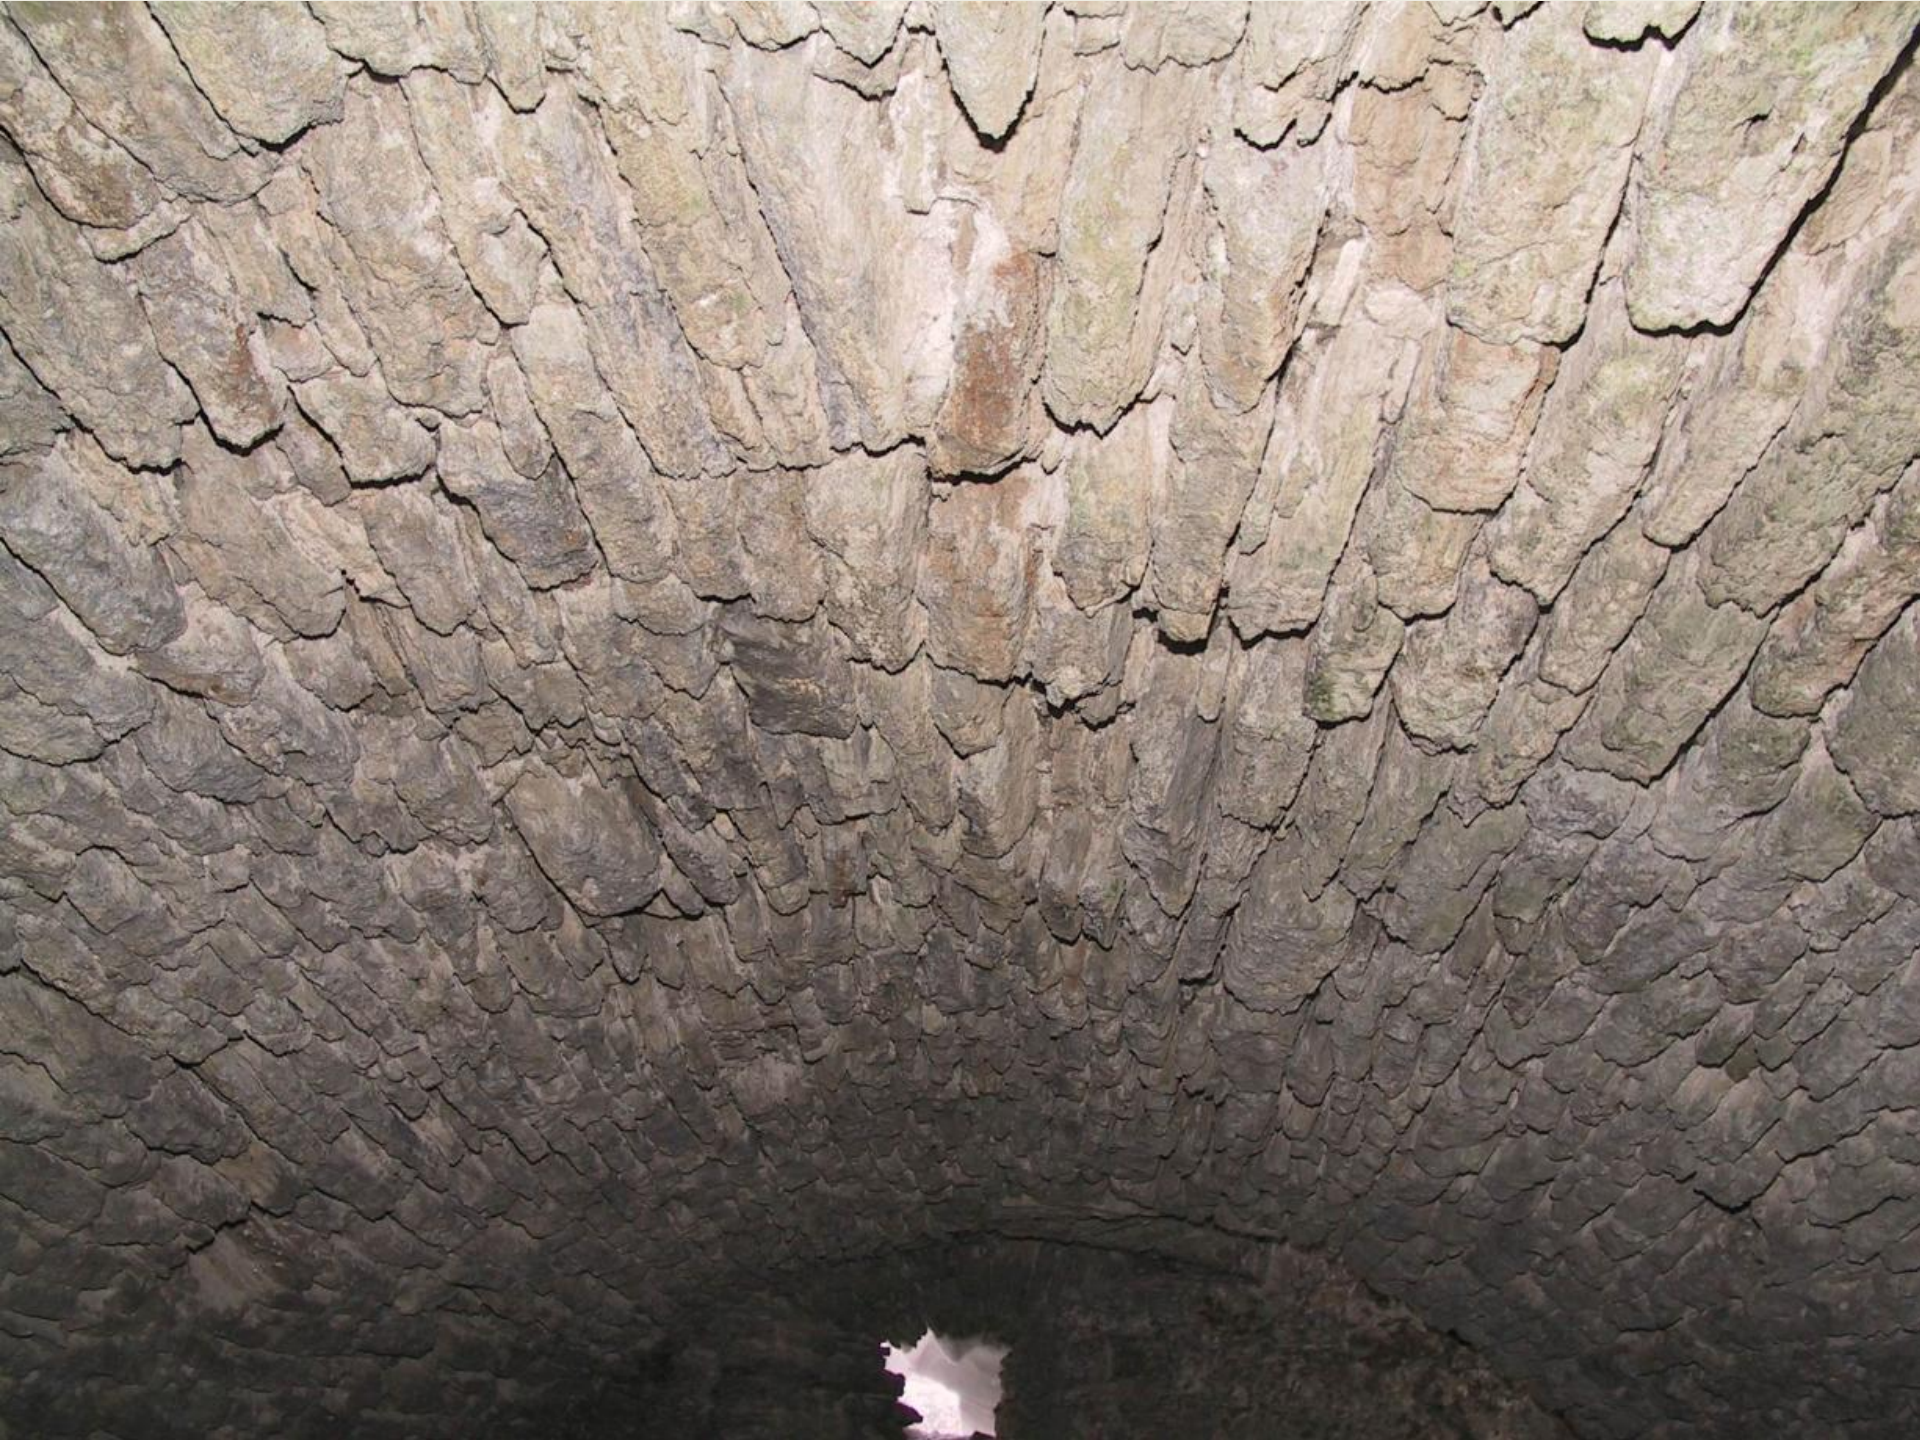
**Zhoršovanie fyzikálno-  
mechanických vlastností  
drevnej hmoty konštrukcie  
krovu, najmä v styku s  
korunou muriva.**

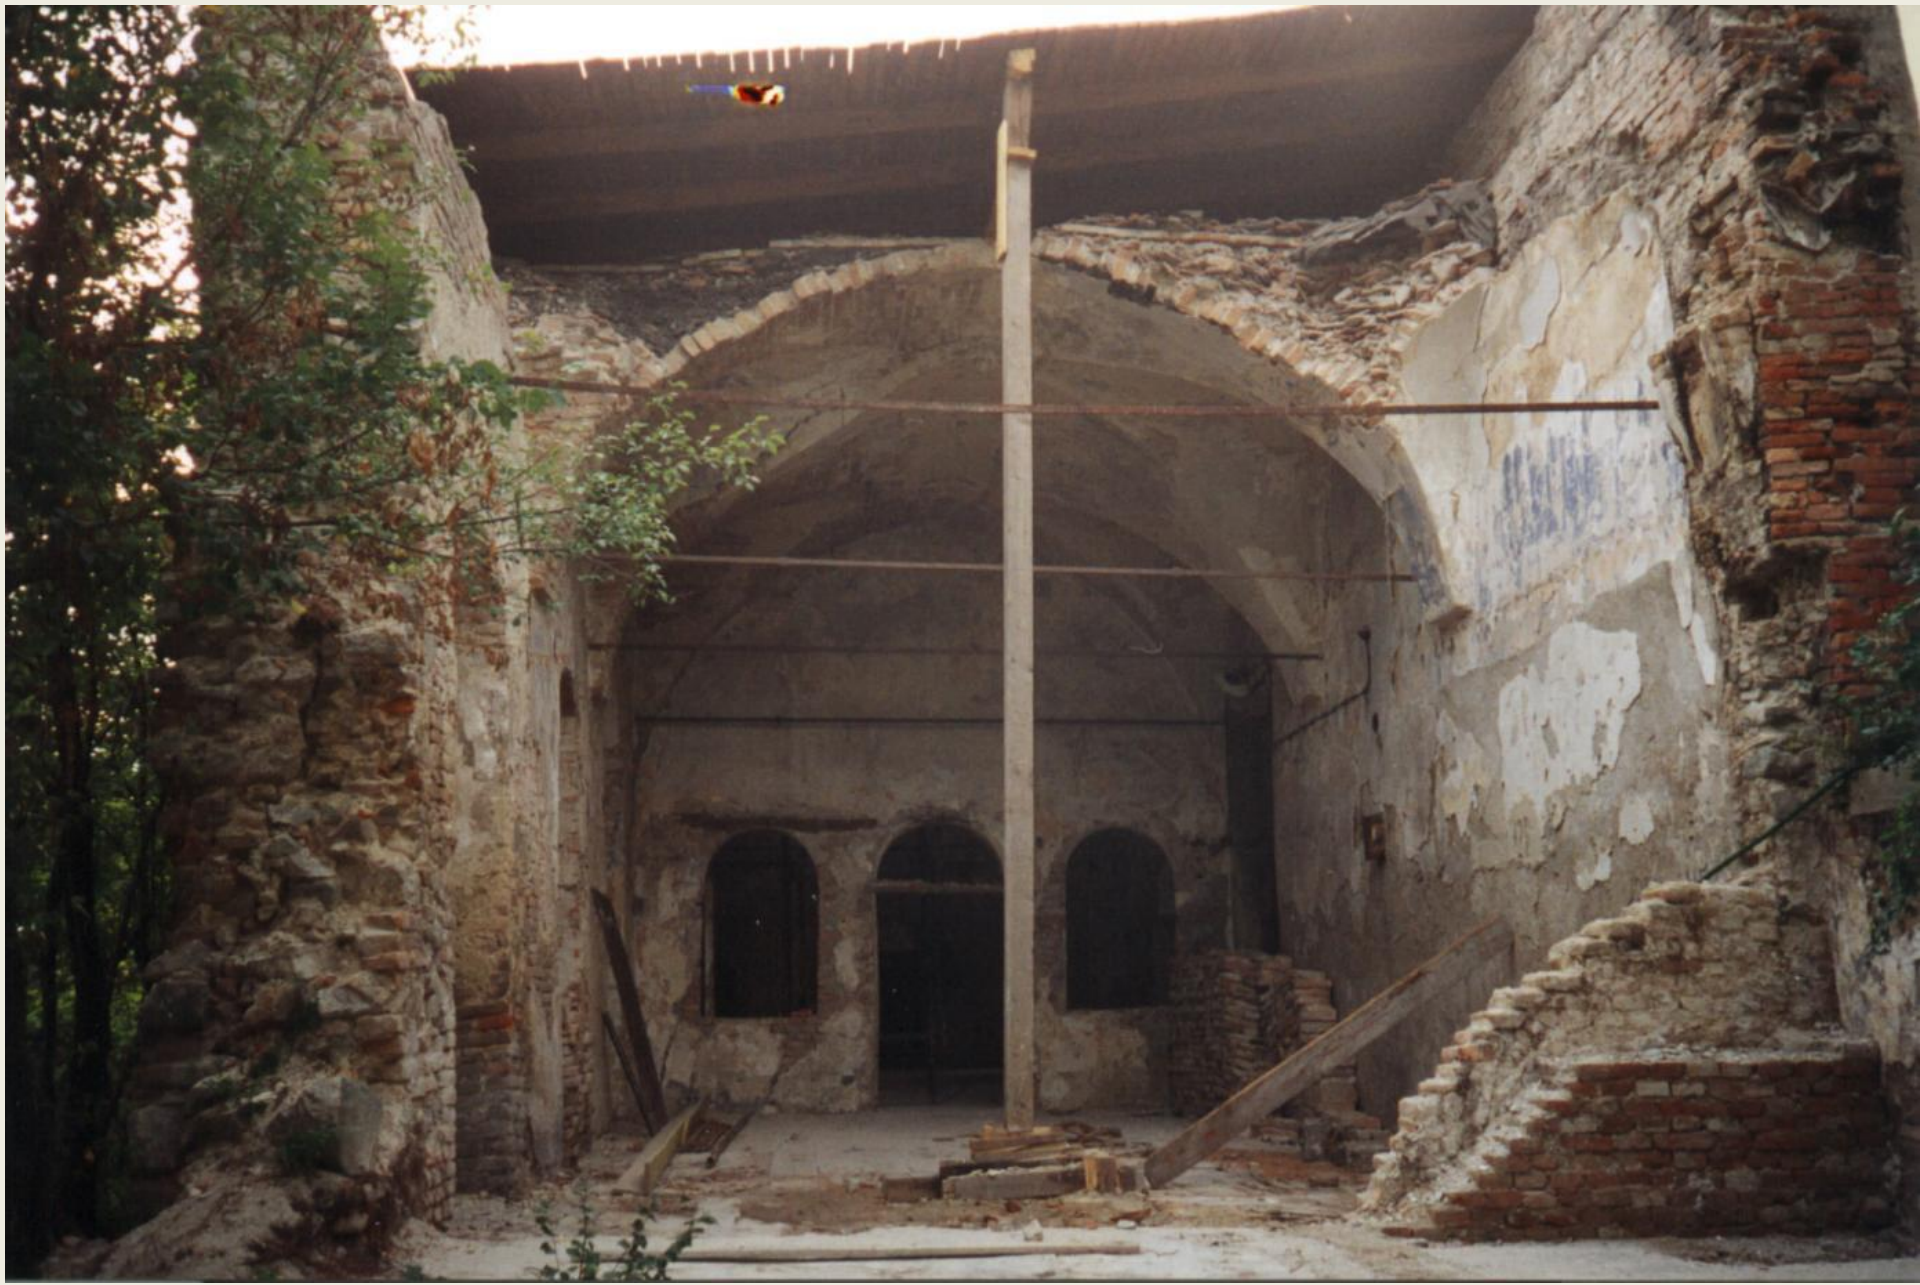
# BRATISLAVA PÁLFFYHO PALÁC

**Uhnitím pomůrníc a drevených částí dreveného táhadlového systému zachytenia vodorovných reakcií klenieb dochádza k podstatnému znižovaniu priestorovej tuhosti objektu.**
