**M4: Historické konštrukcie a stavebné časti –  
poruchy, diagnostické metódy, opravy a obnova**

# **Problematika sanácie torza architektúry**

Ing. Vladimír Kohút, autorizovaný stavebný inžinier SKSI; PRODIS + s.r.o.  
11. marec 2026, Academia Istropolitana Nova, Svätý Jur

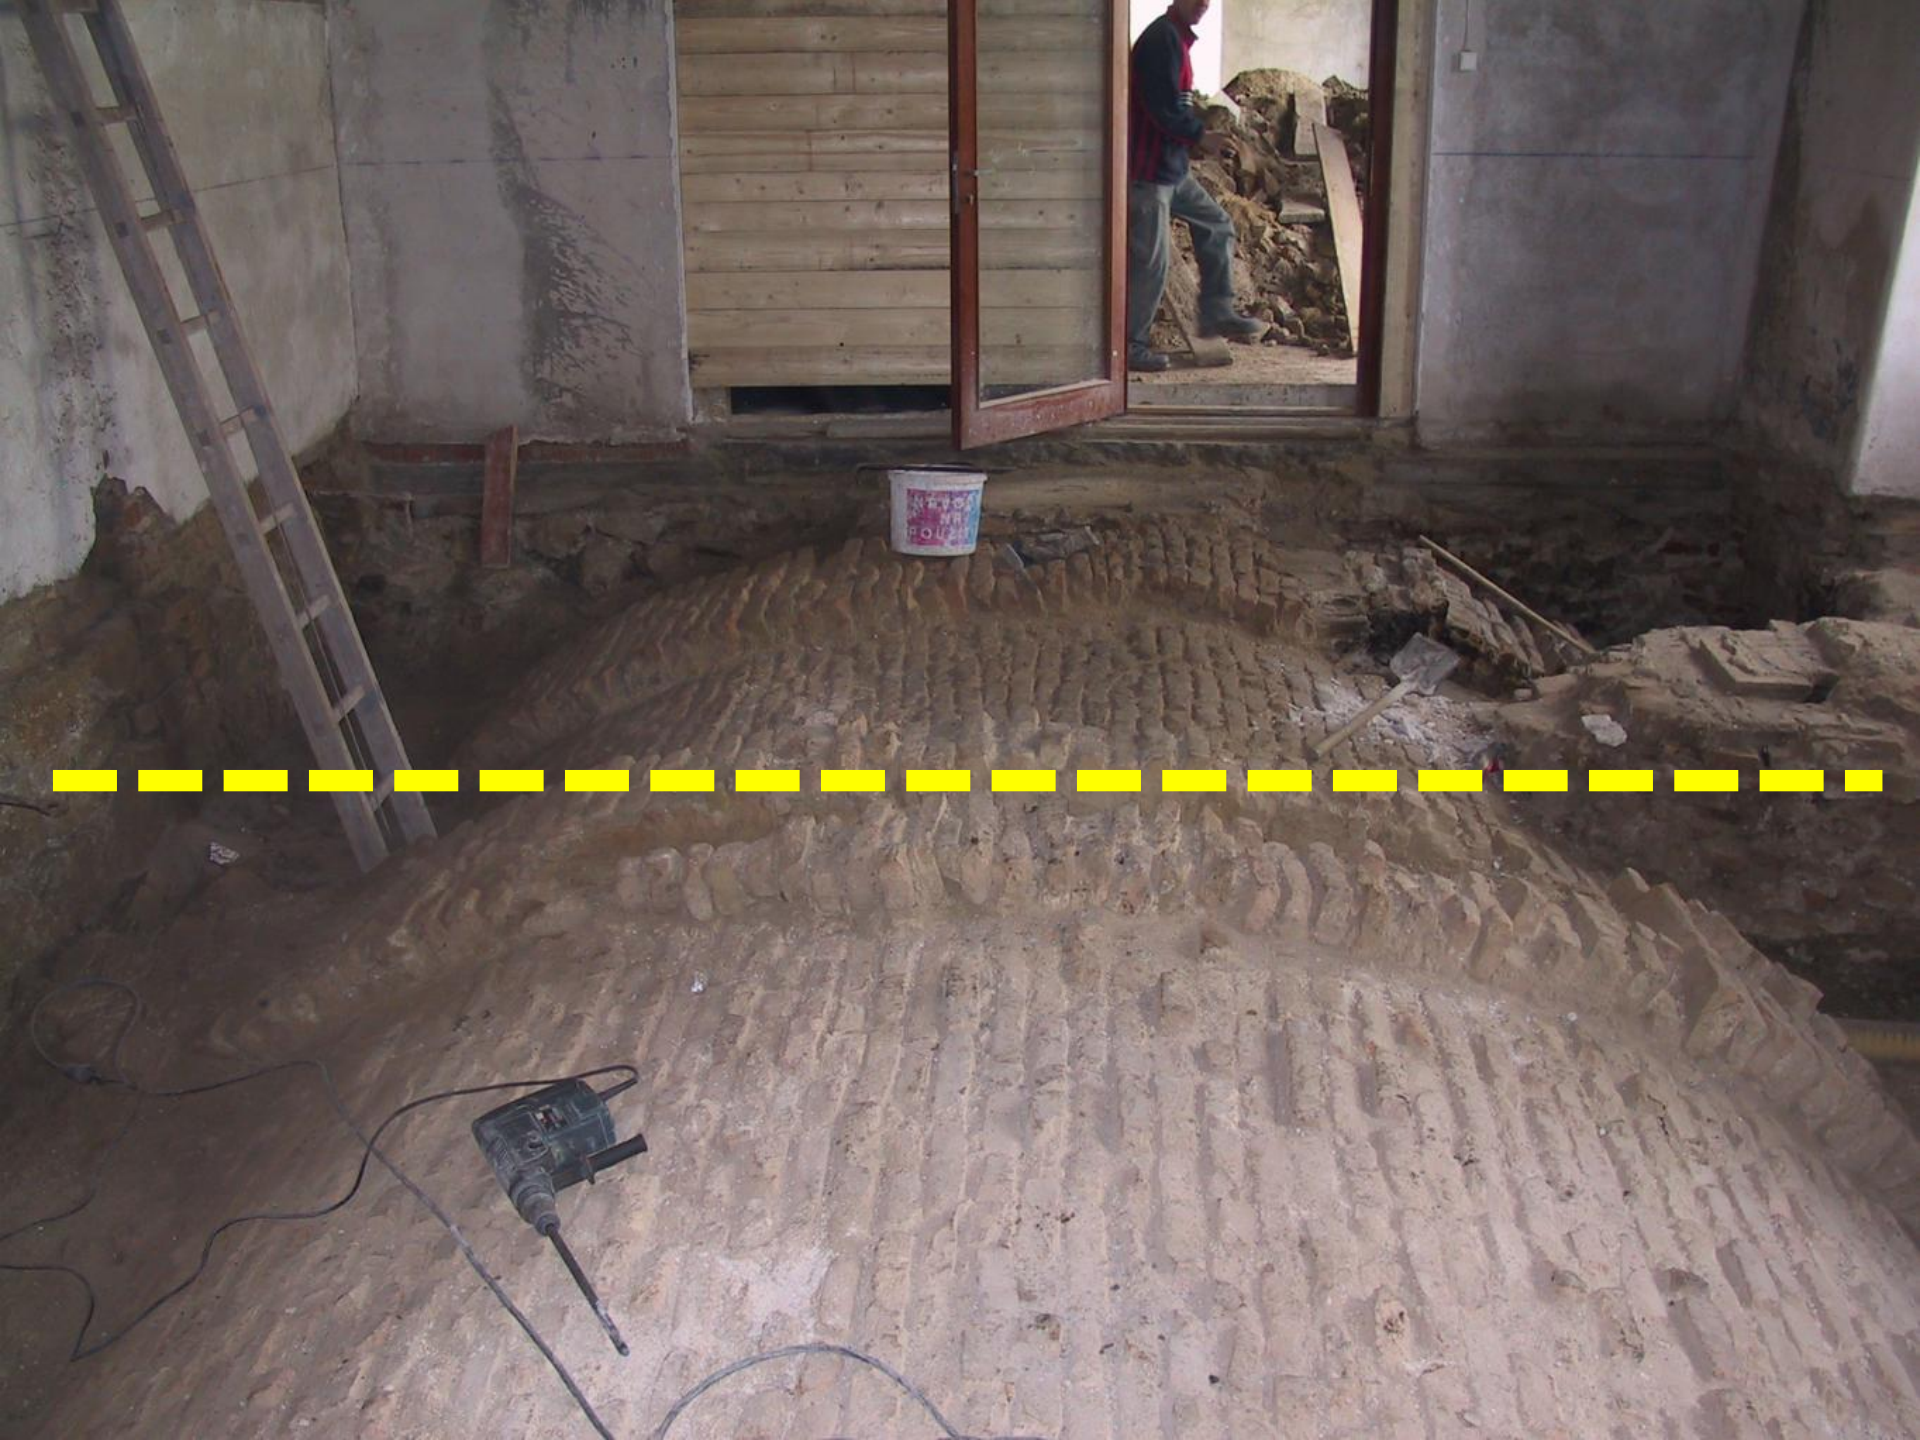
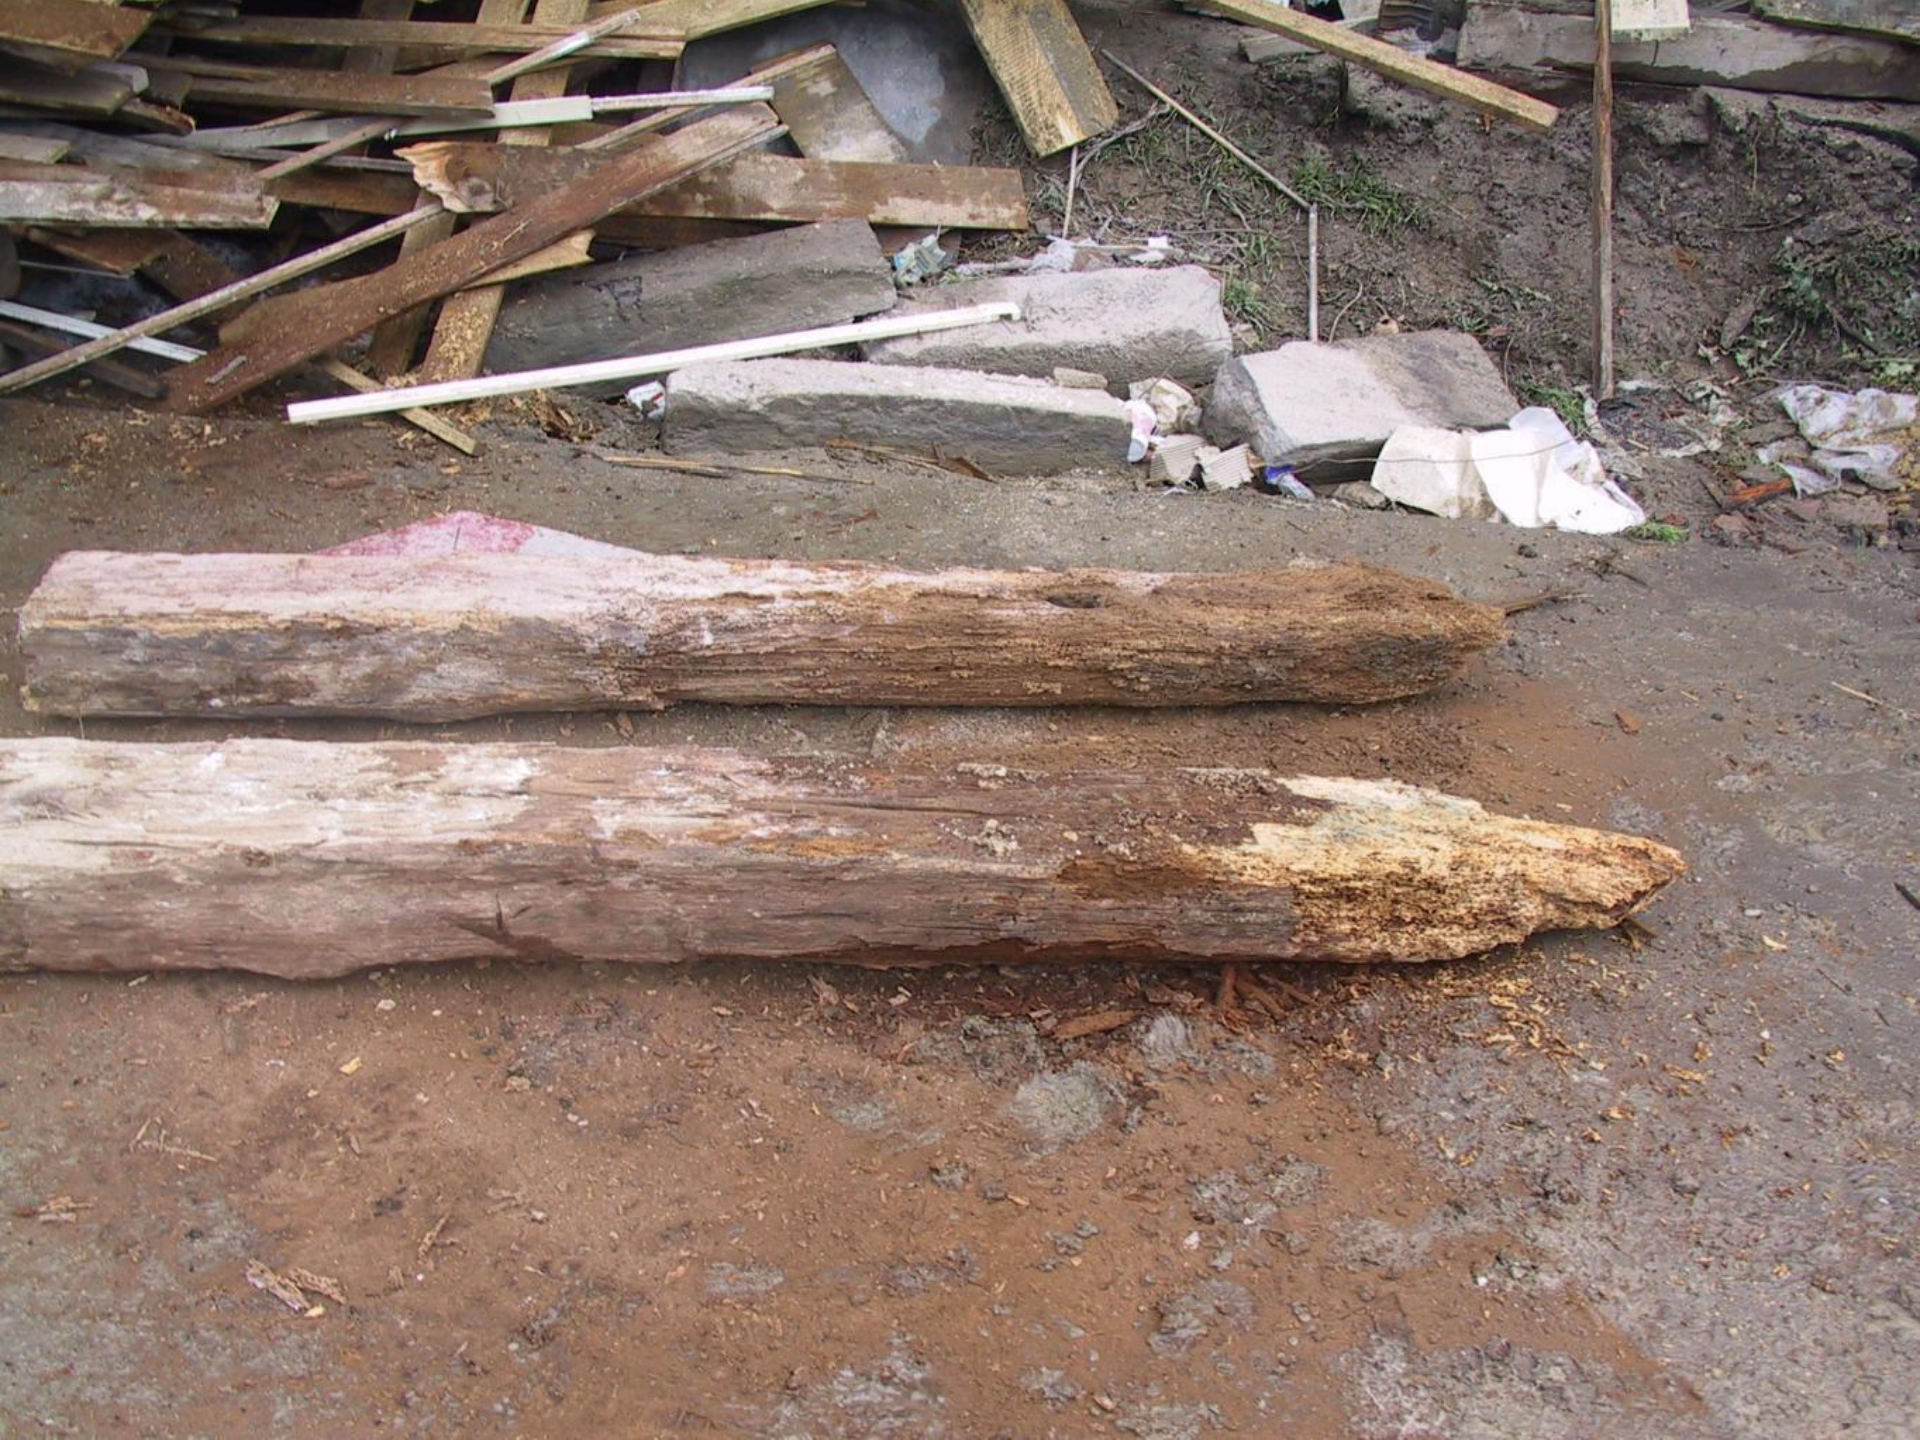
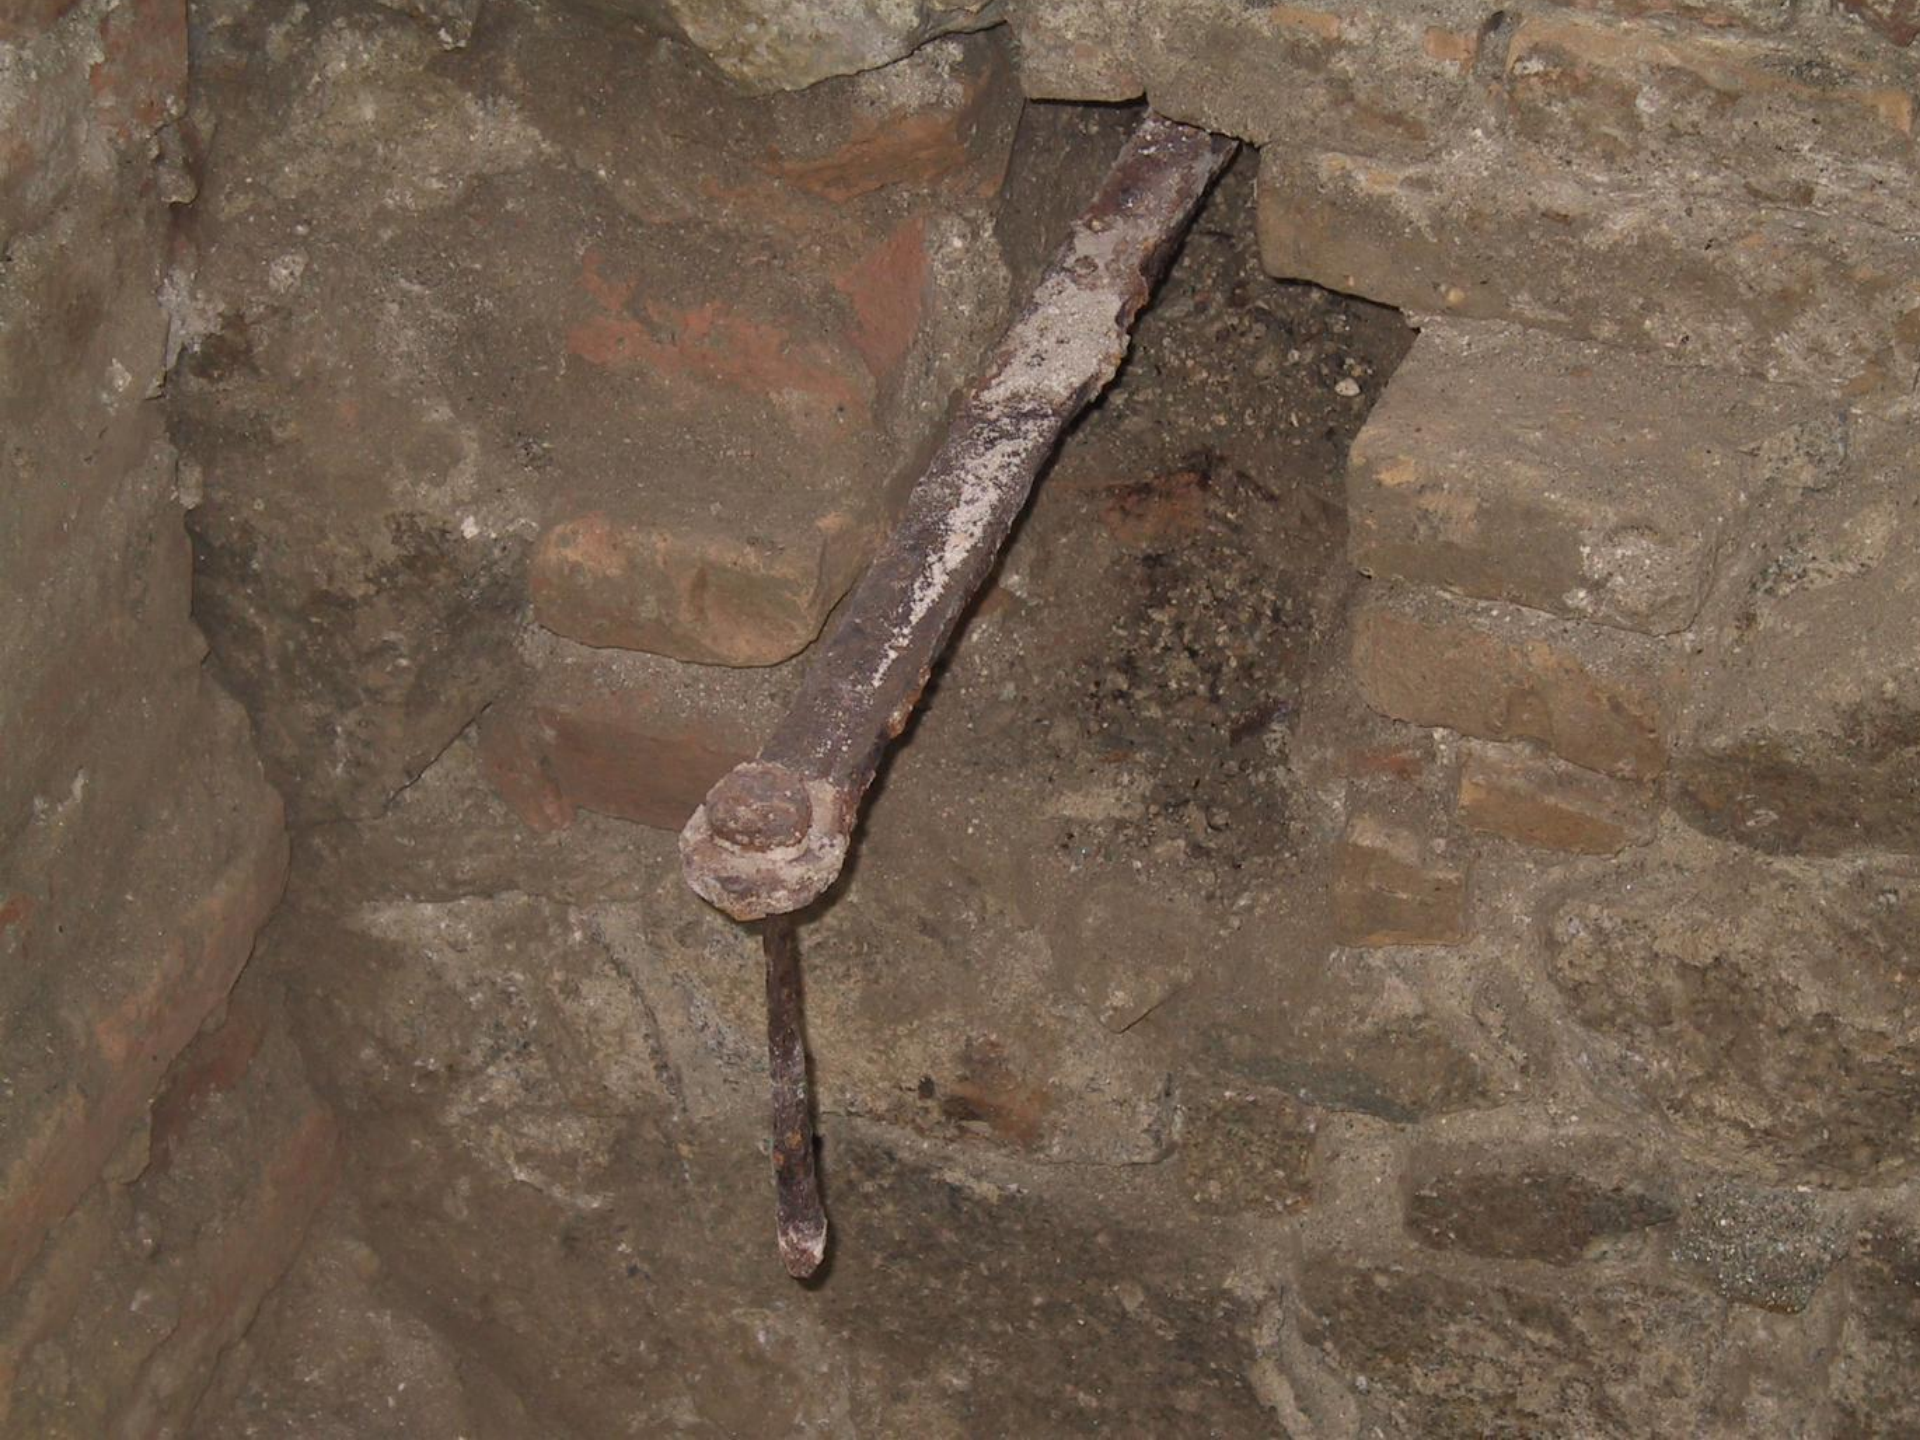
**Uhnitím pomůrníc a drevených částí dreveného táhadlového systému zachytenia vodorovných reakcií klenieb dochádza k podstatnému znižovaniu priestorovej tuhosti objektu.**

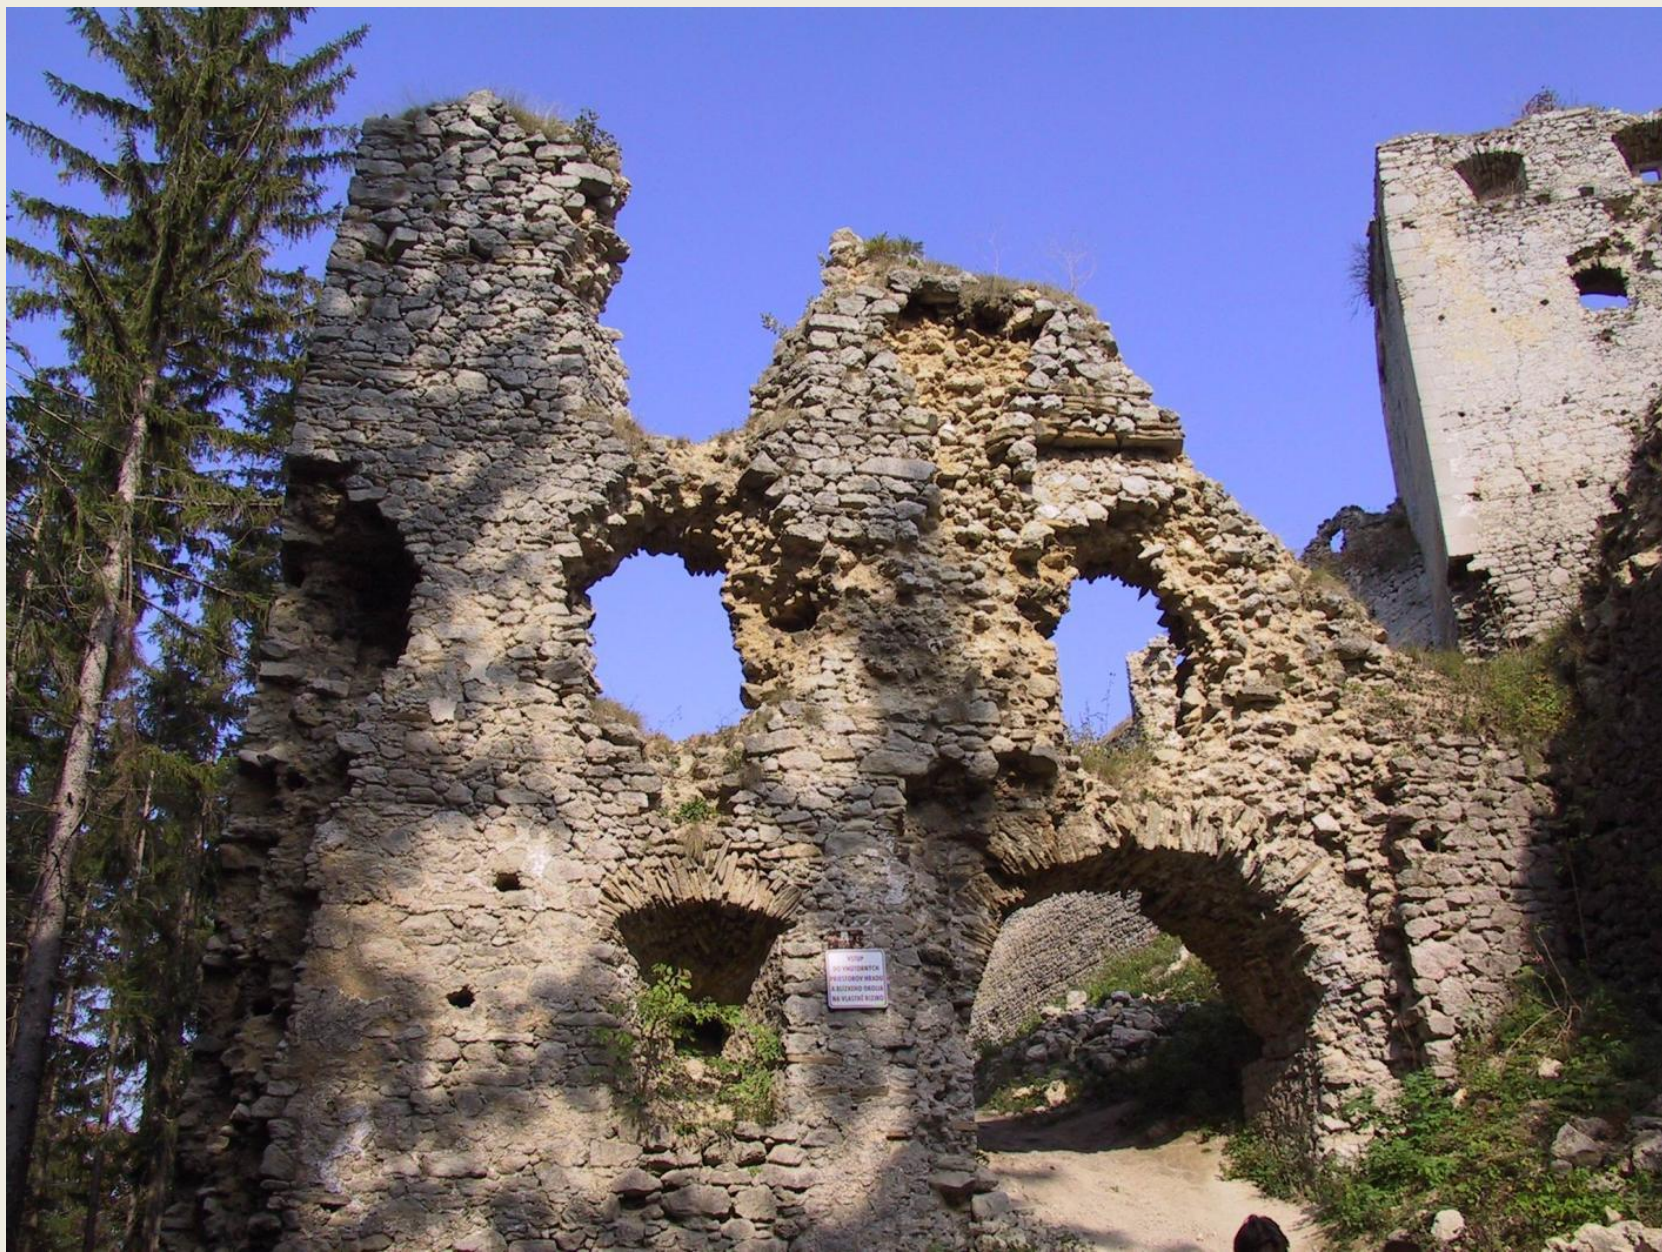
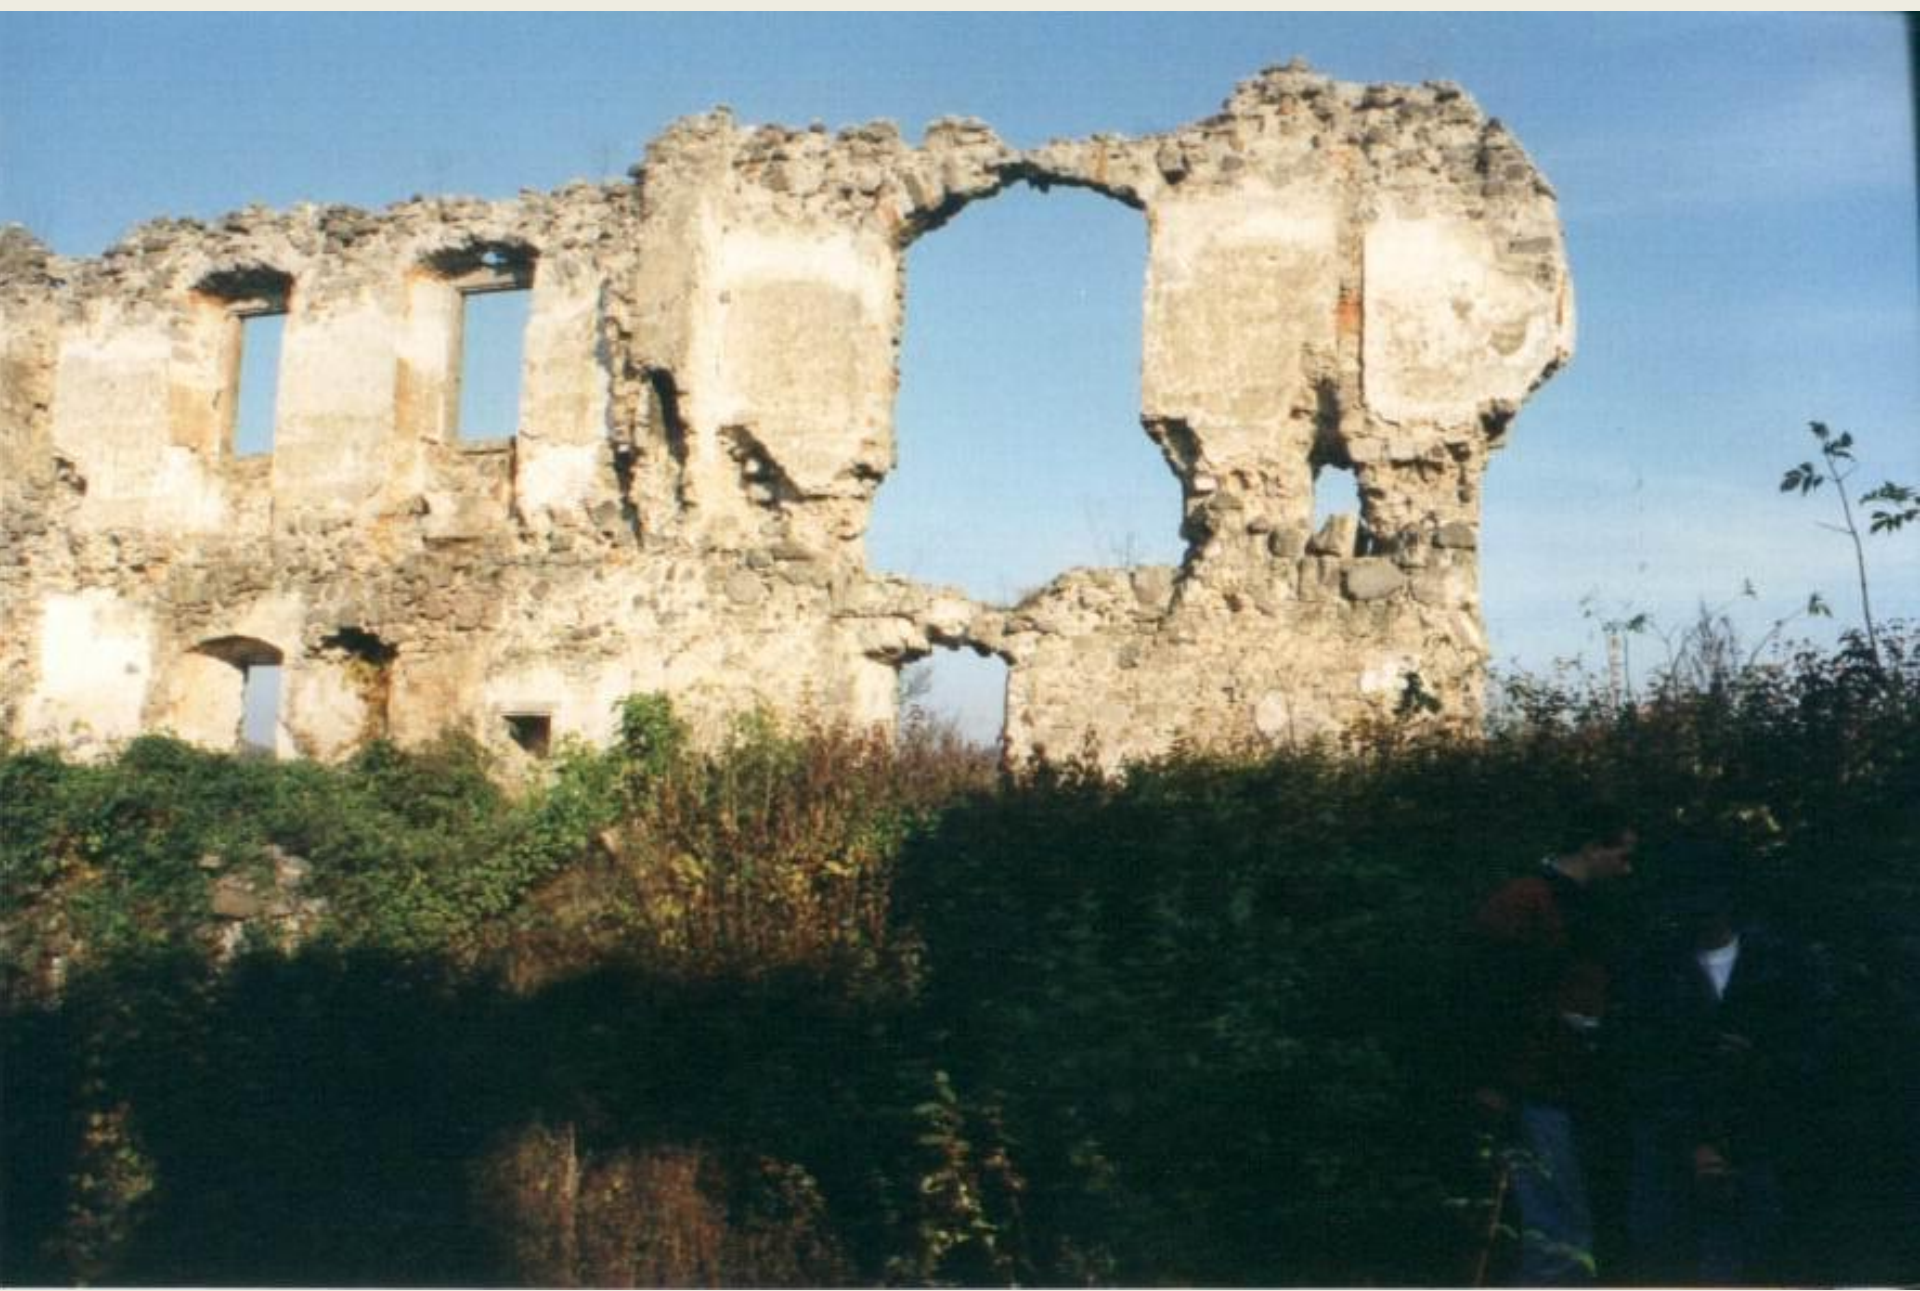
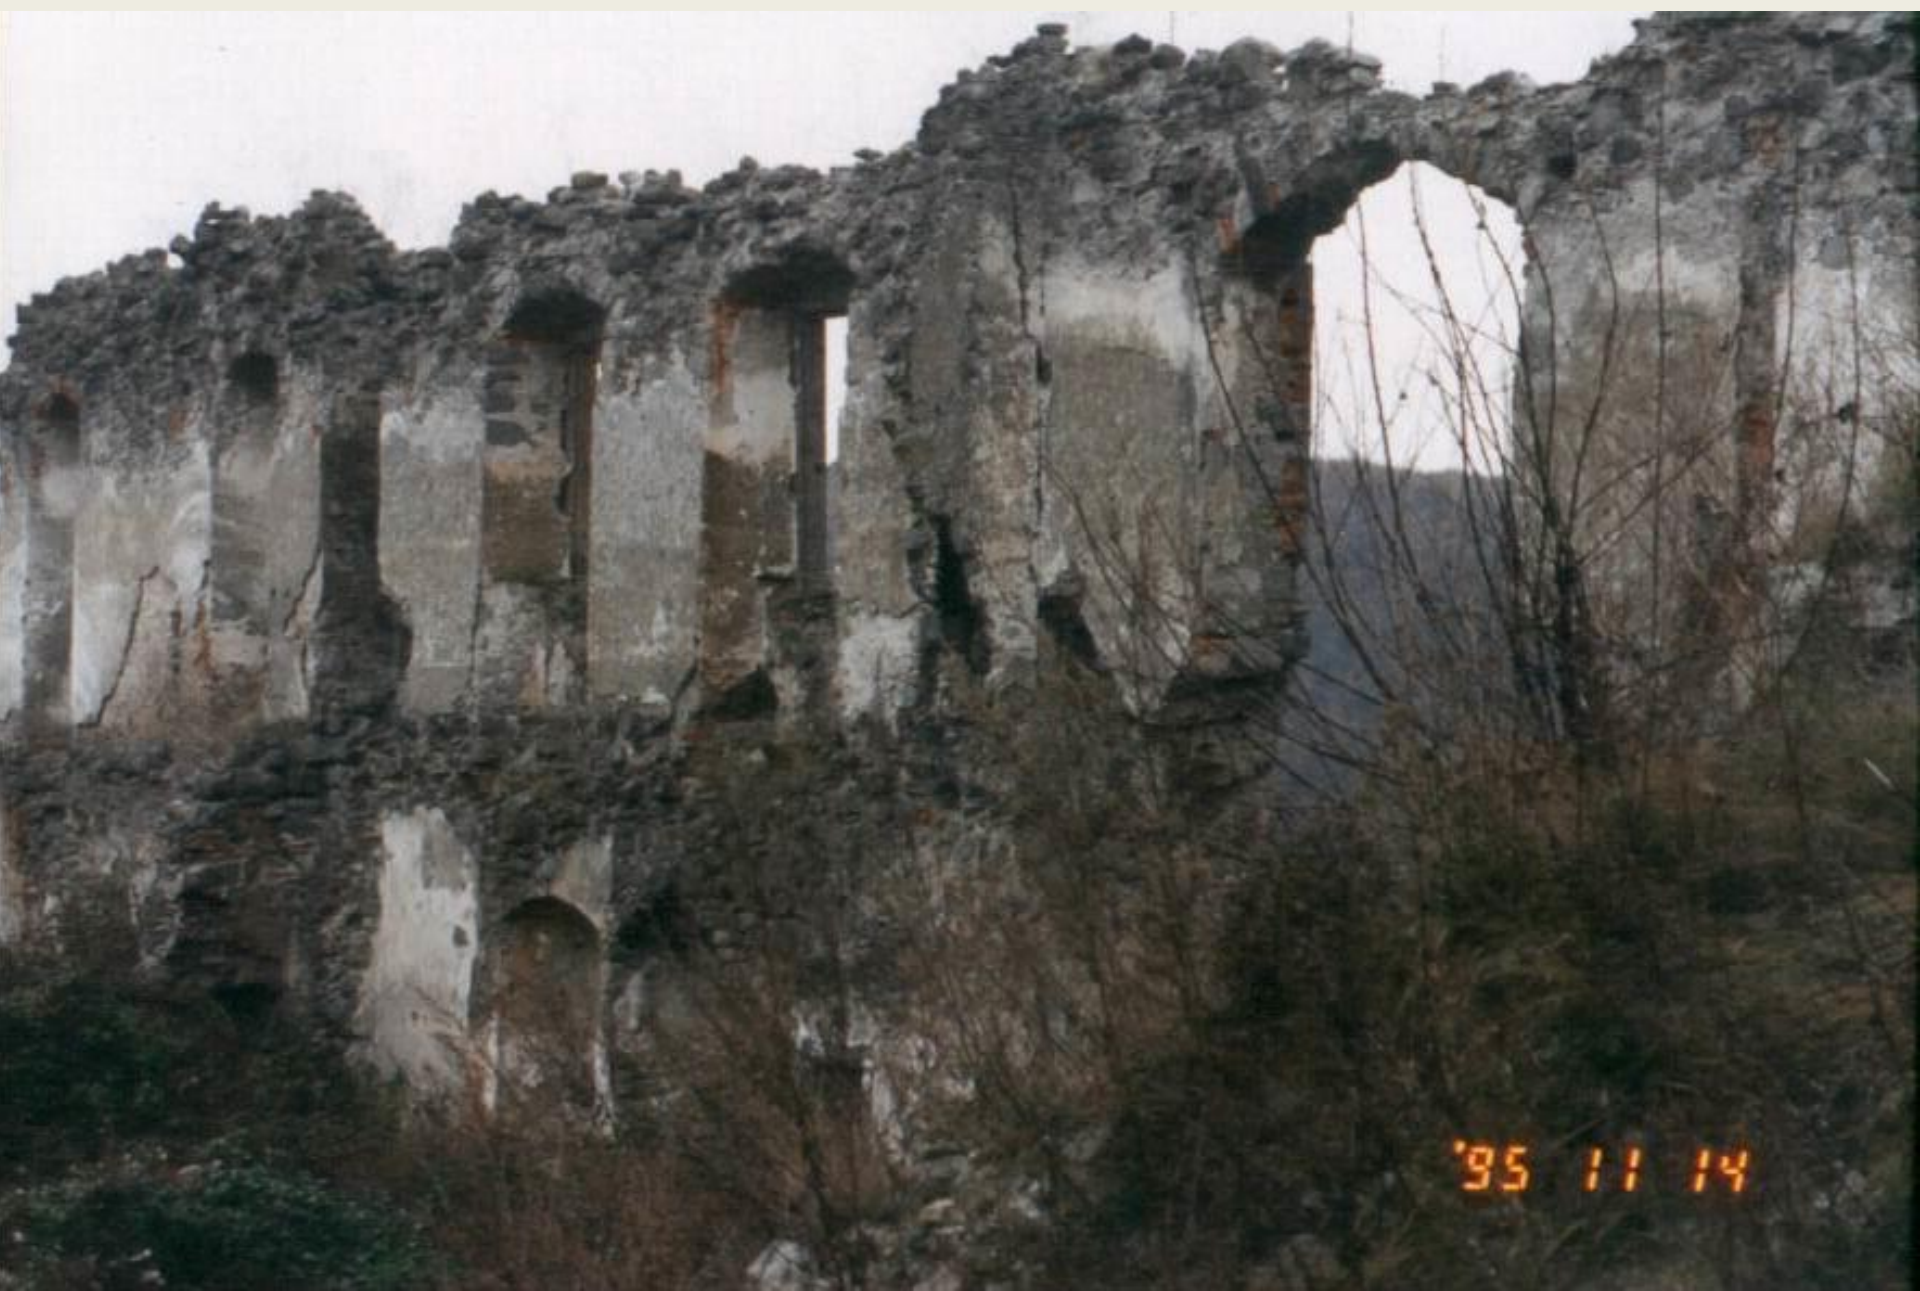
# LIETAVSKÝ HRAD

**Zatekaním do koruny murovaných stien, degraduje nielen spojovacia vápenná malta, ale i tehly. Tento ničiaci proces sa najskôr začína prejavovať v zvislých pásoch, v ktorých sú situované okenné otvory, pretože tam je najmenšia masa muriva (od klenbových pásov po korunu muriva).**

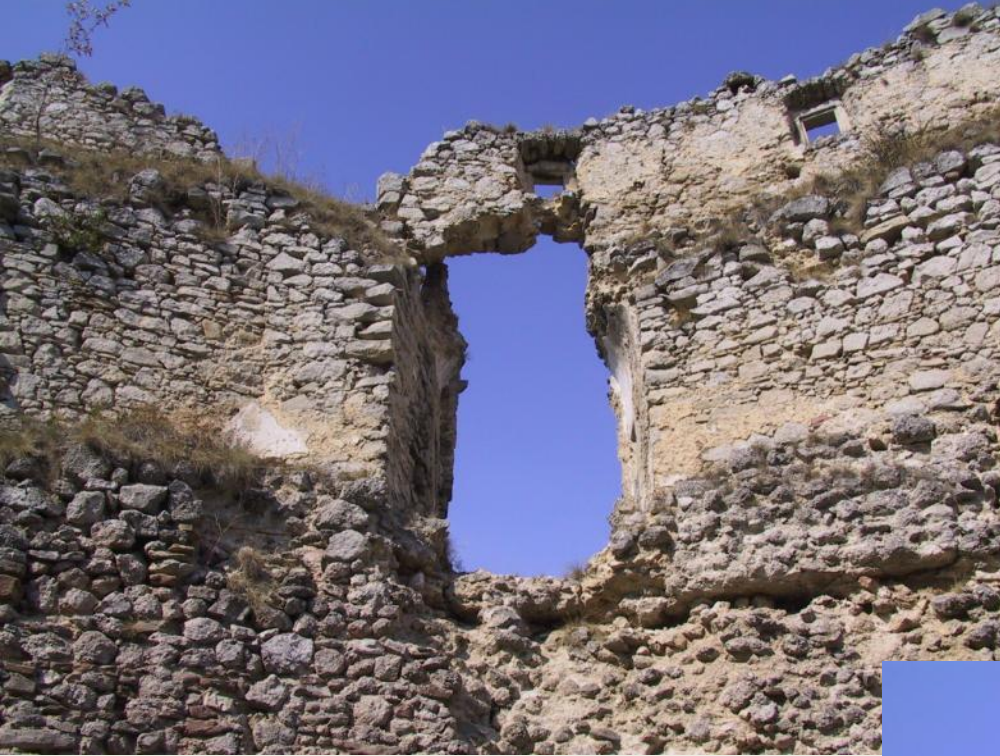
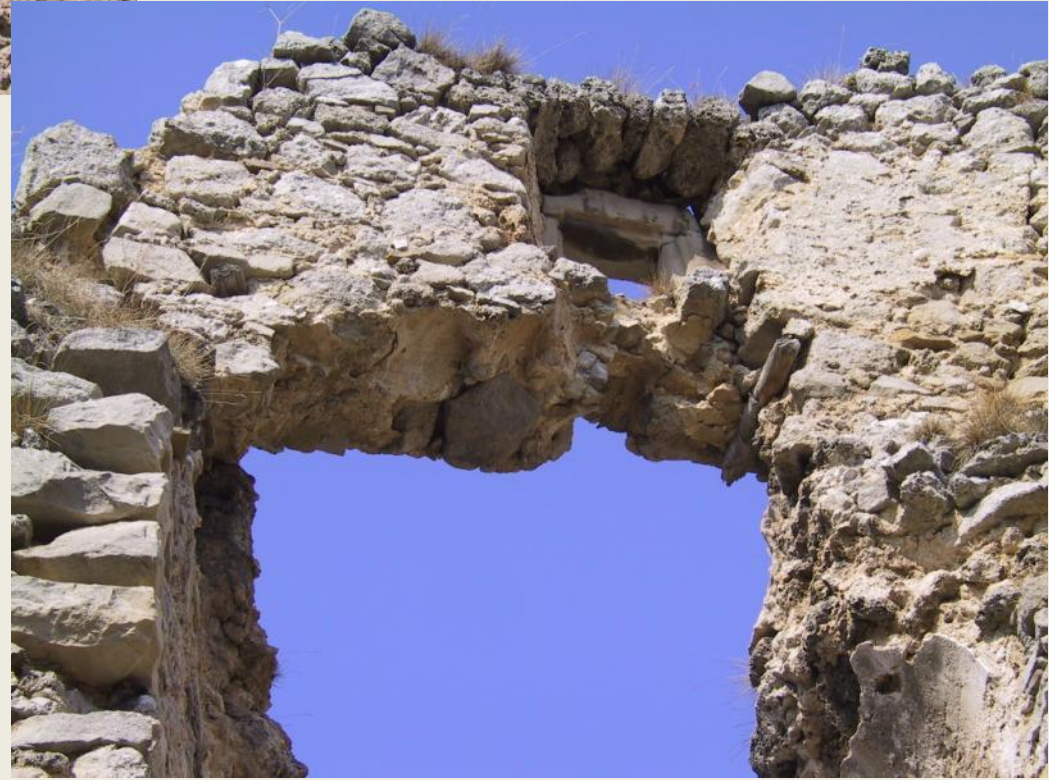
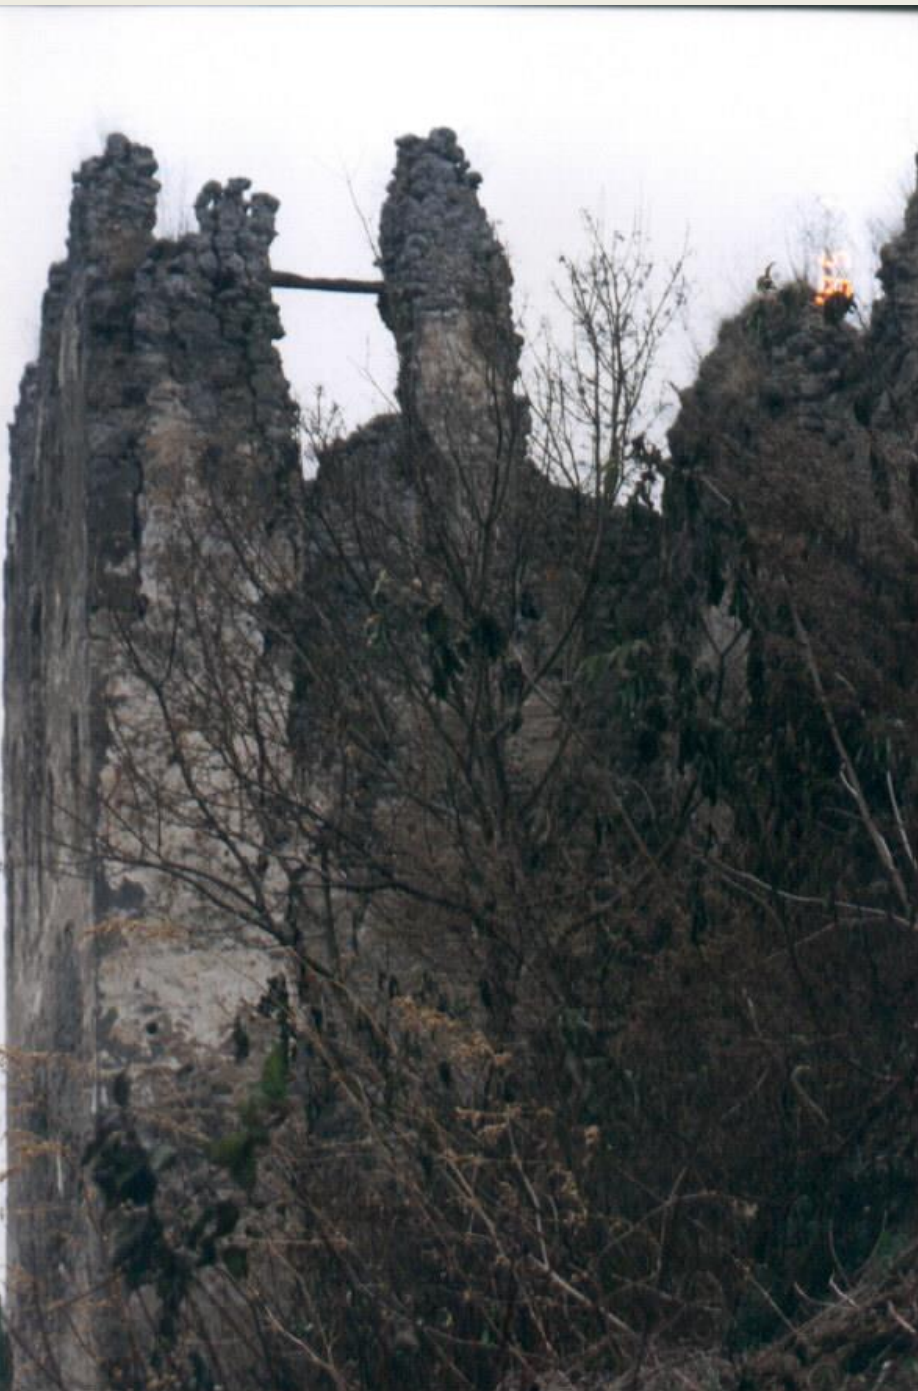
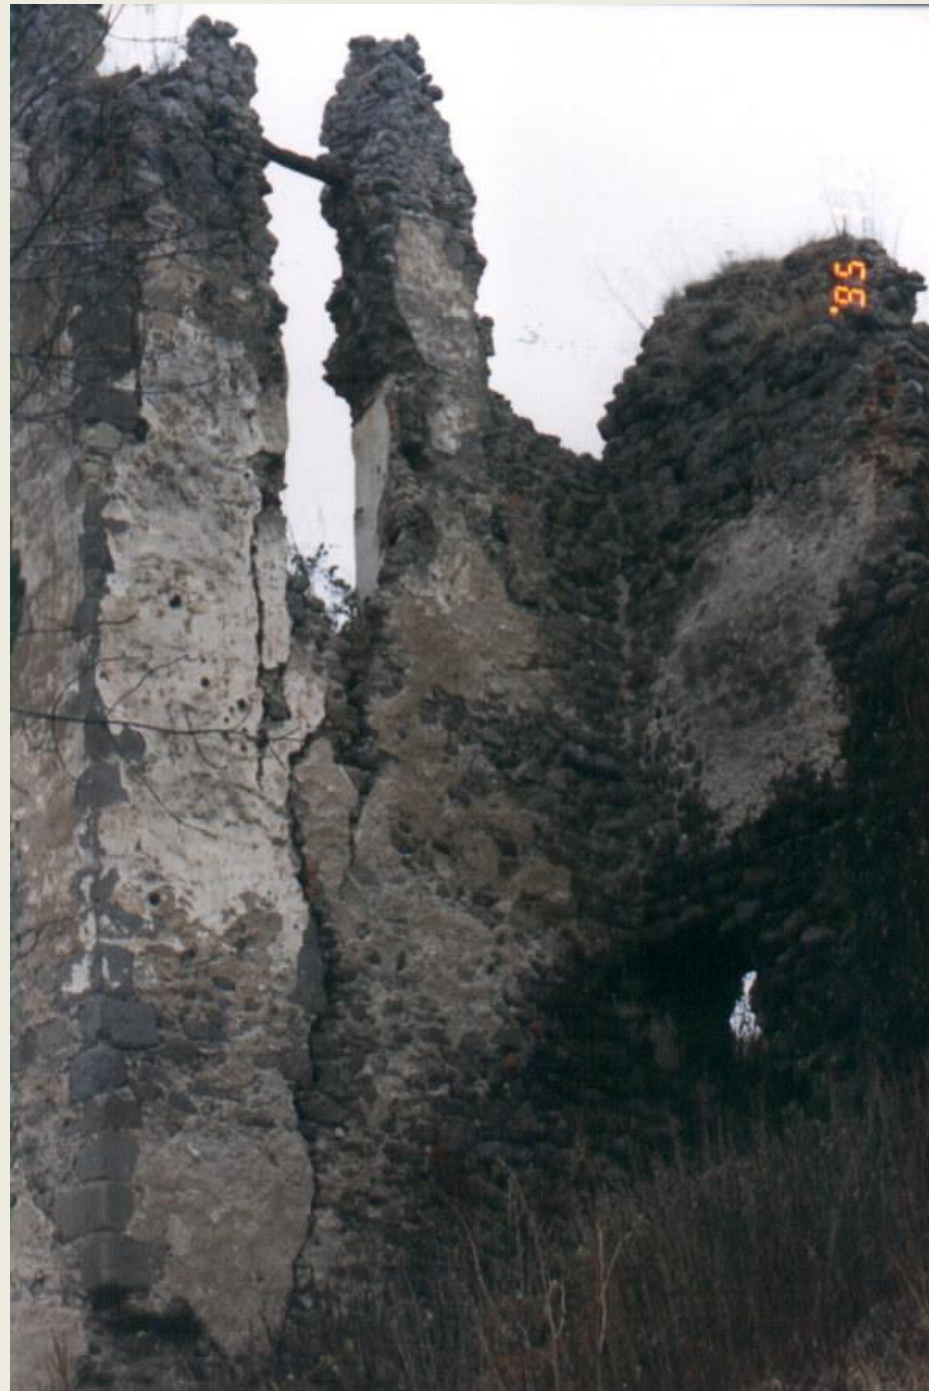
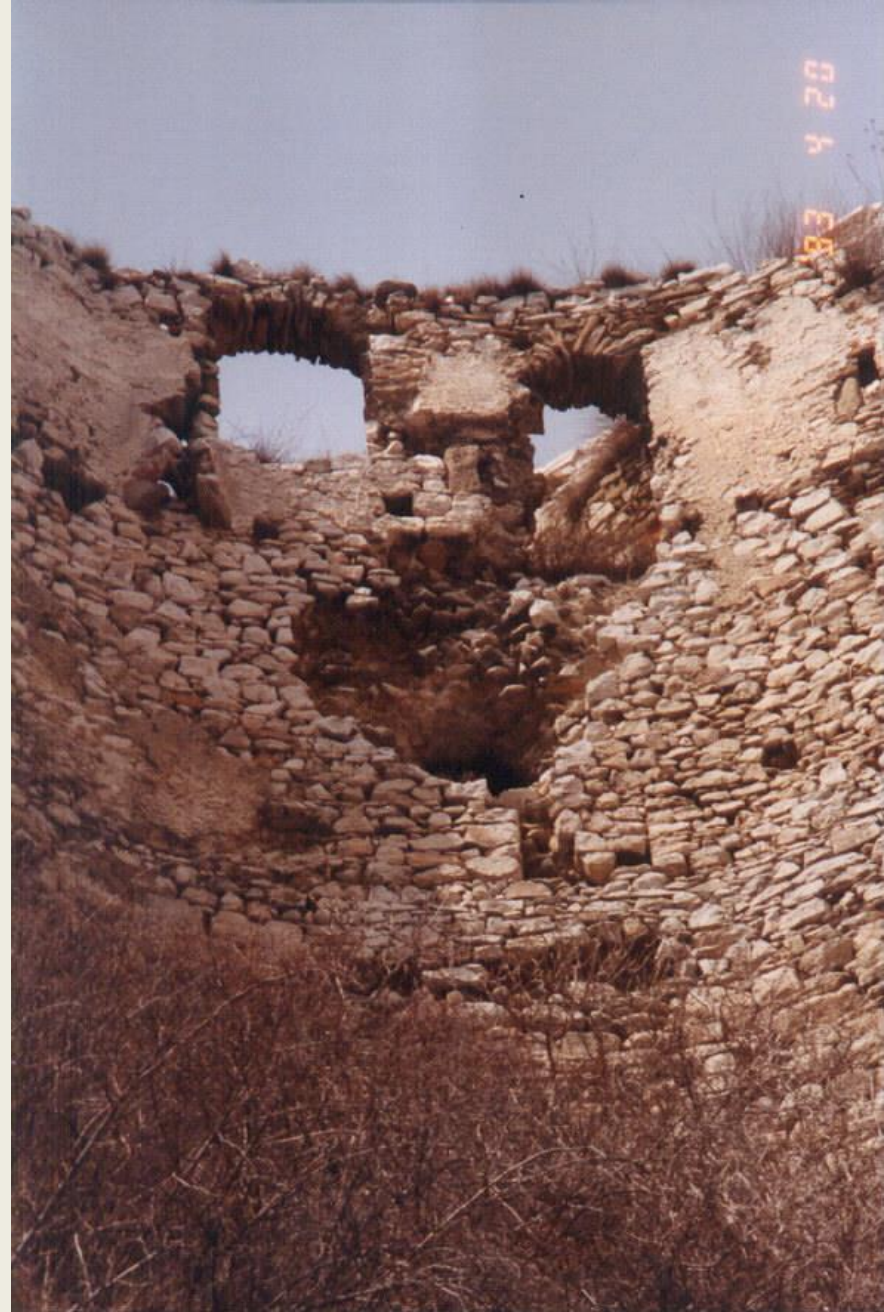
**Tesne pred zrútením zvyškov nadokenných klenbových pásov držia jednotlivé tehly, či kamene (s totálnou absenciou spojovacej malty) len vďaka geometrickému tvaru.**
