**M4: Historické konštrukcie a stavebné časti –  
poruchy, diagnostické metódy, opravy a obnova**

# **Problematika sanácie torza architektúry**

Ing. Vladimír Kohút, autorizovaný stavebný inžinier SKSI; PRODIS + s.r.o.  
11. marec 2026, Academia Istropolitana Nova, Svätý Jur

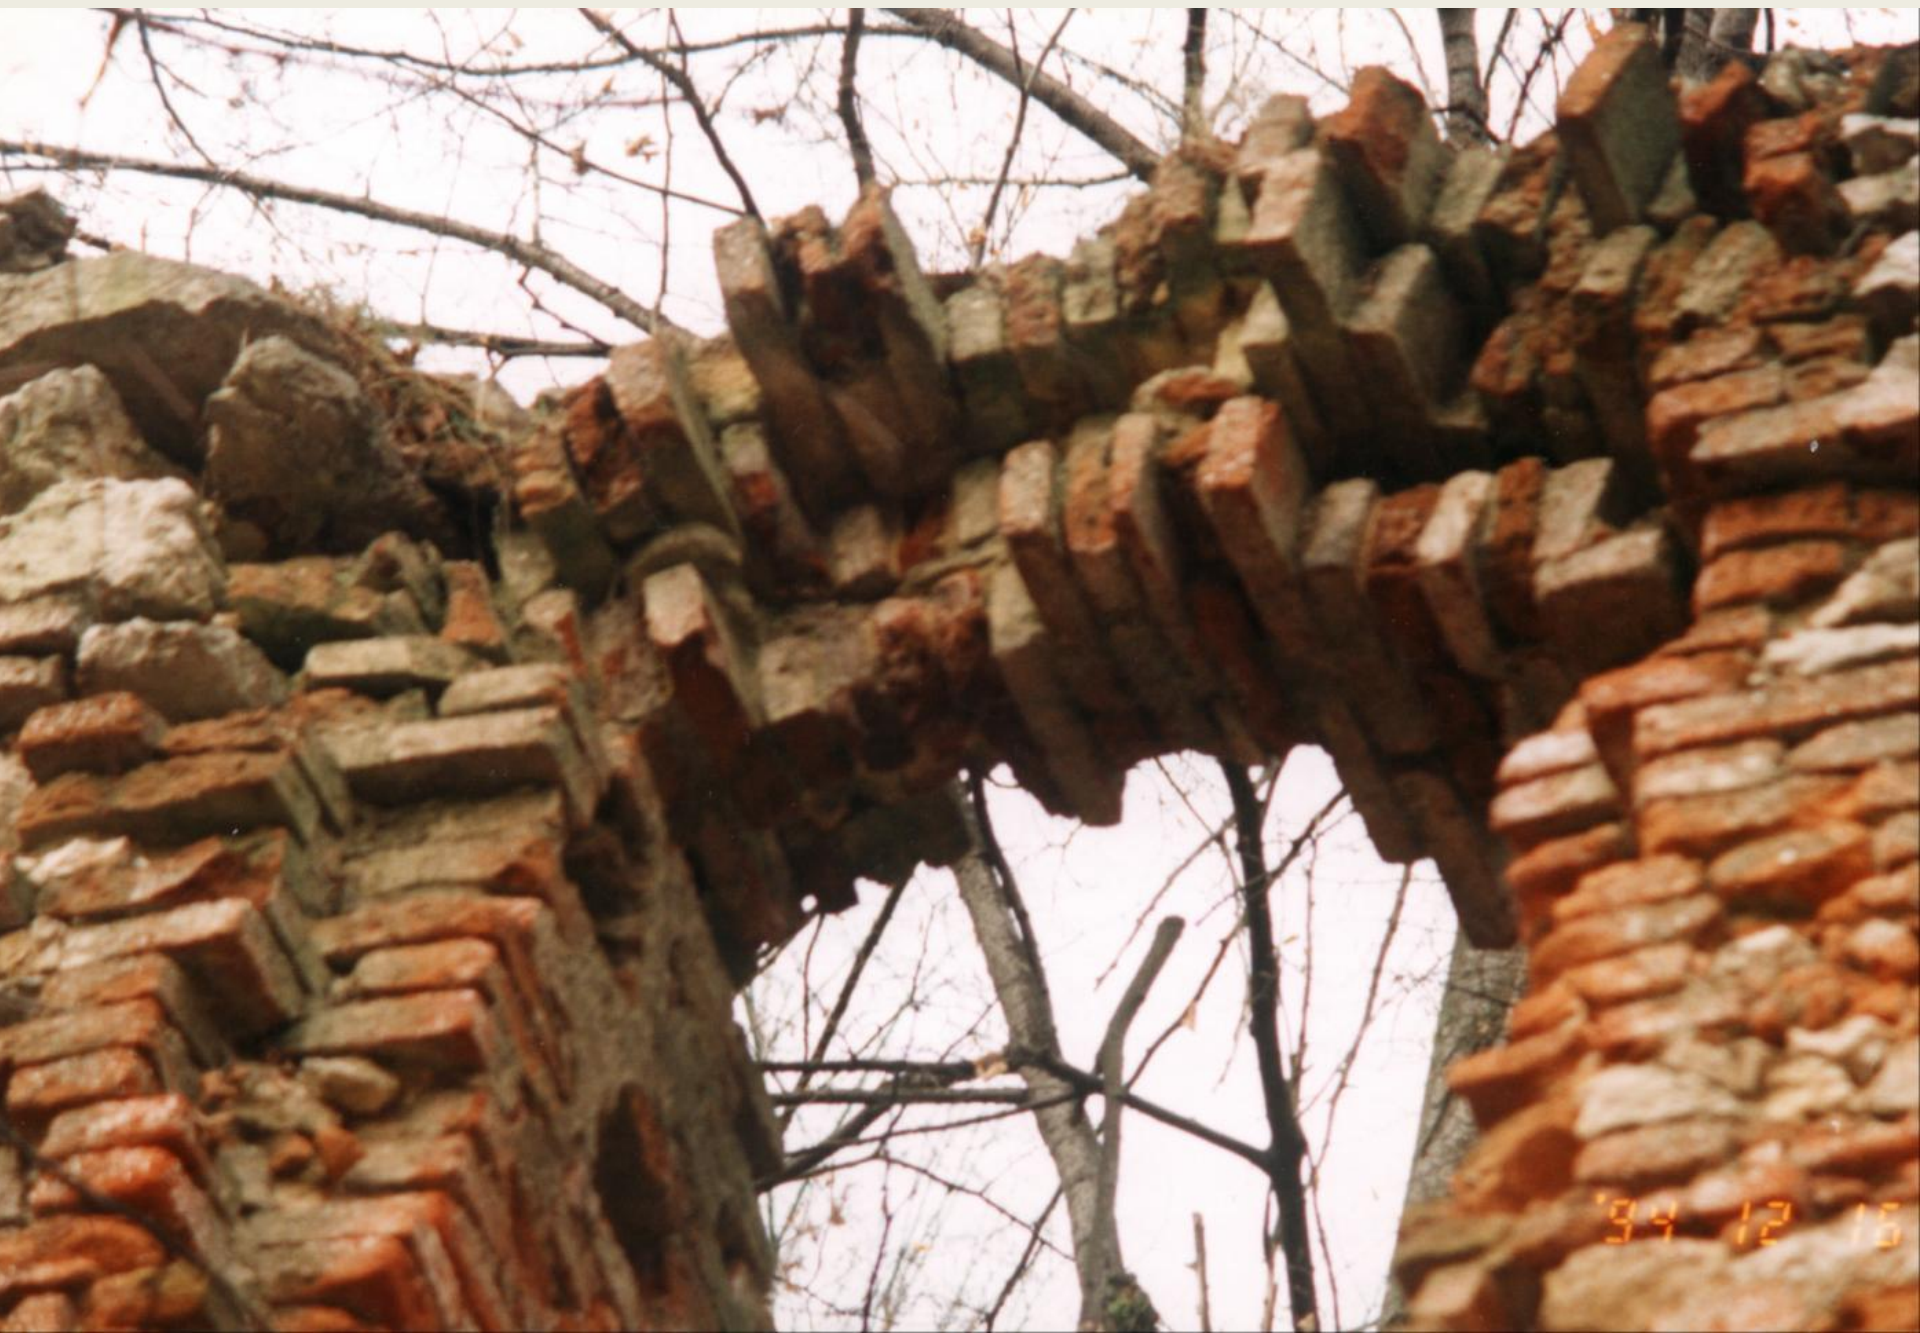
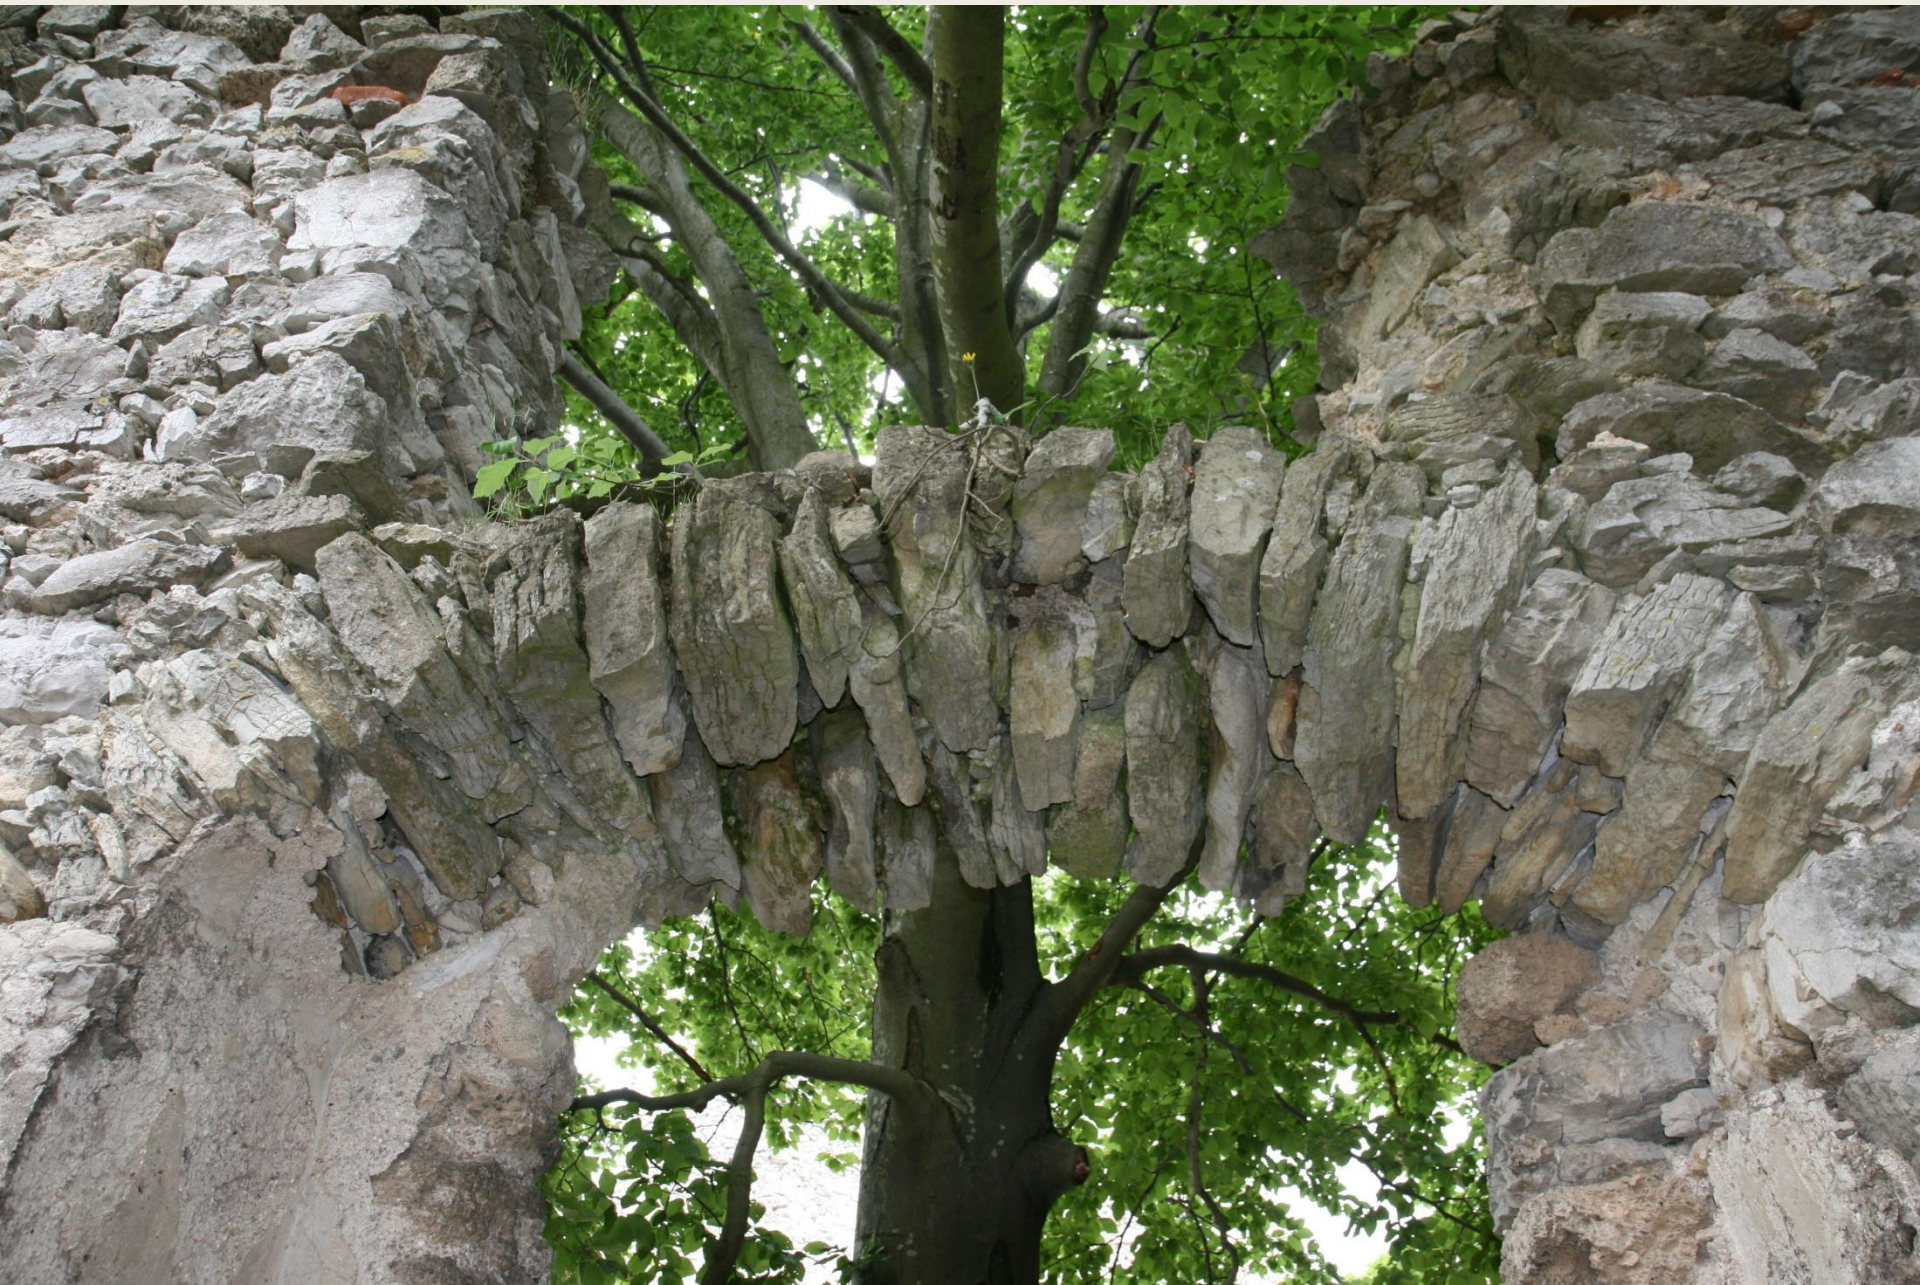
**Tesne pred zrútením zvyškov nadokenných klenbových pásov držia jednotlivé tehly, či kamene (s totálnou absenciou spojovacej malty) len vďaka geometrickému tvaru.**

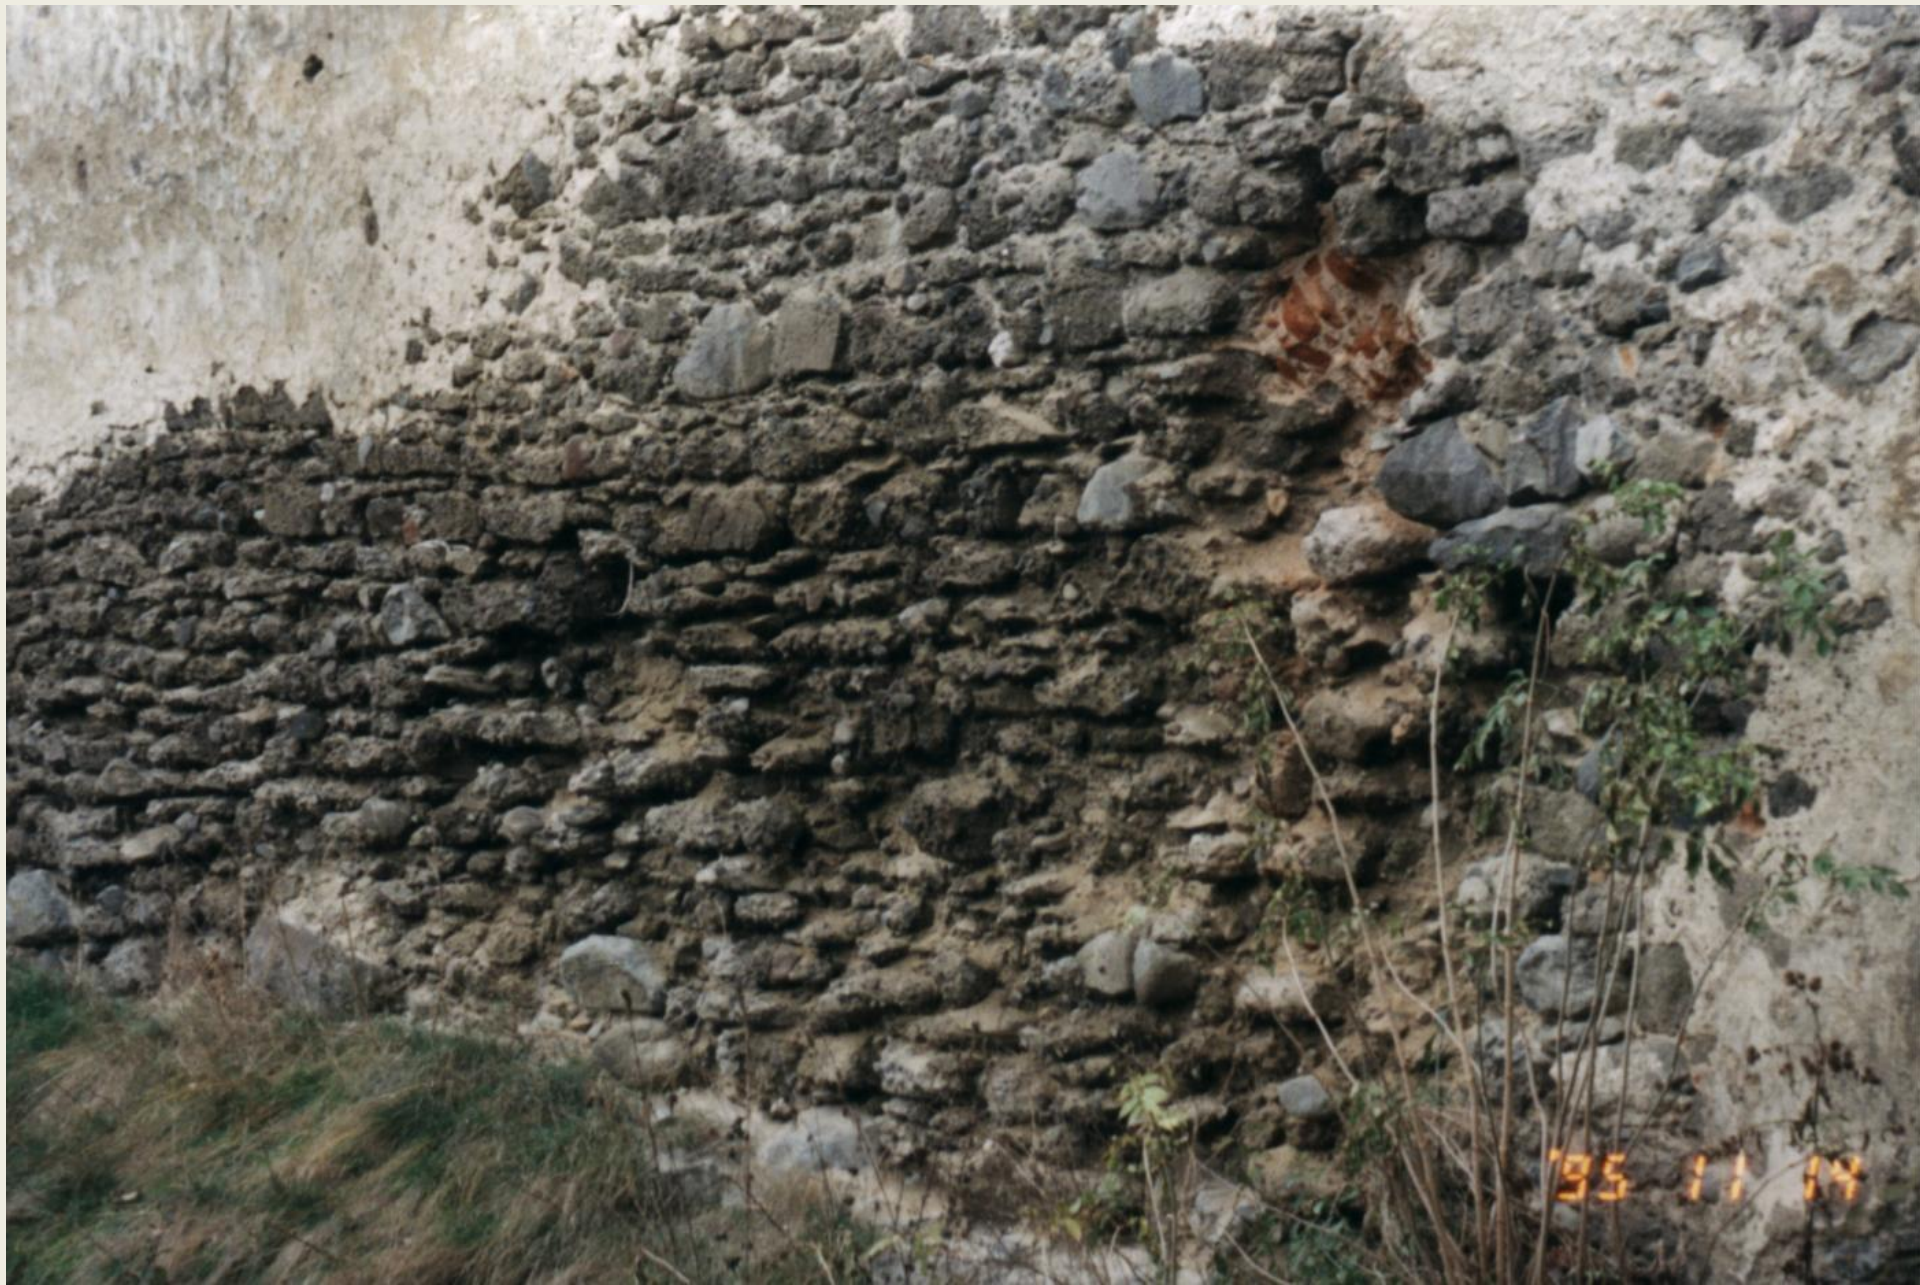
**V prípade kamenného muriva dochádza k postupnému vypadávaniu jednotlivých kameňov pri päte, k vytváraniu a postupnému zväčšovaniu kavern.**

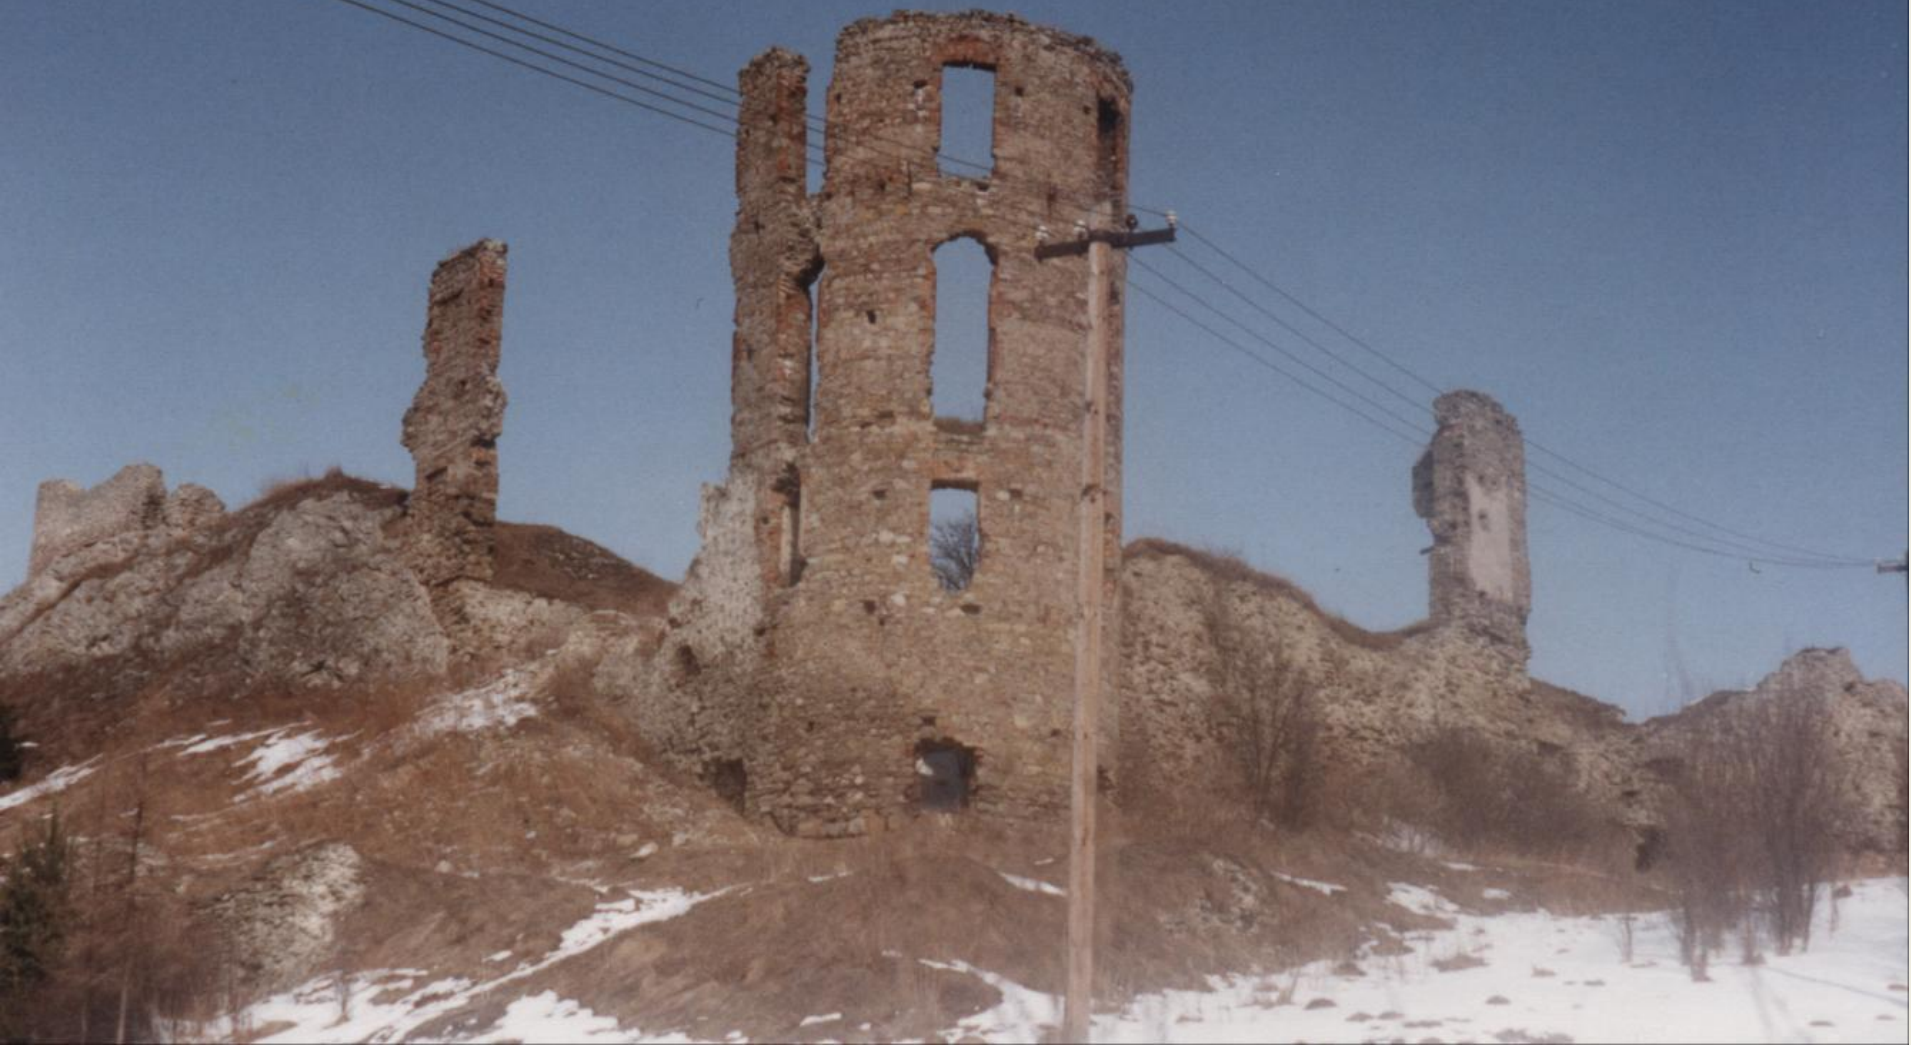
# HRAD PLAVEČ

**Procesom zhora vzniknuté  
pahýľovité piliere s veľkou  
vzpernou dĺžkou sú procesom  
zdola zasiahnuté v najviac  
namáhaných miestach „konzol“.**

**Tieto zároveň plnia funkciu oporných múrov, kde „zemným tlakom“ pôsobí vrstva sutiny z už vypadnutých častí stien.**

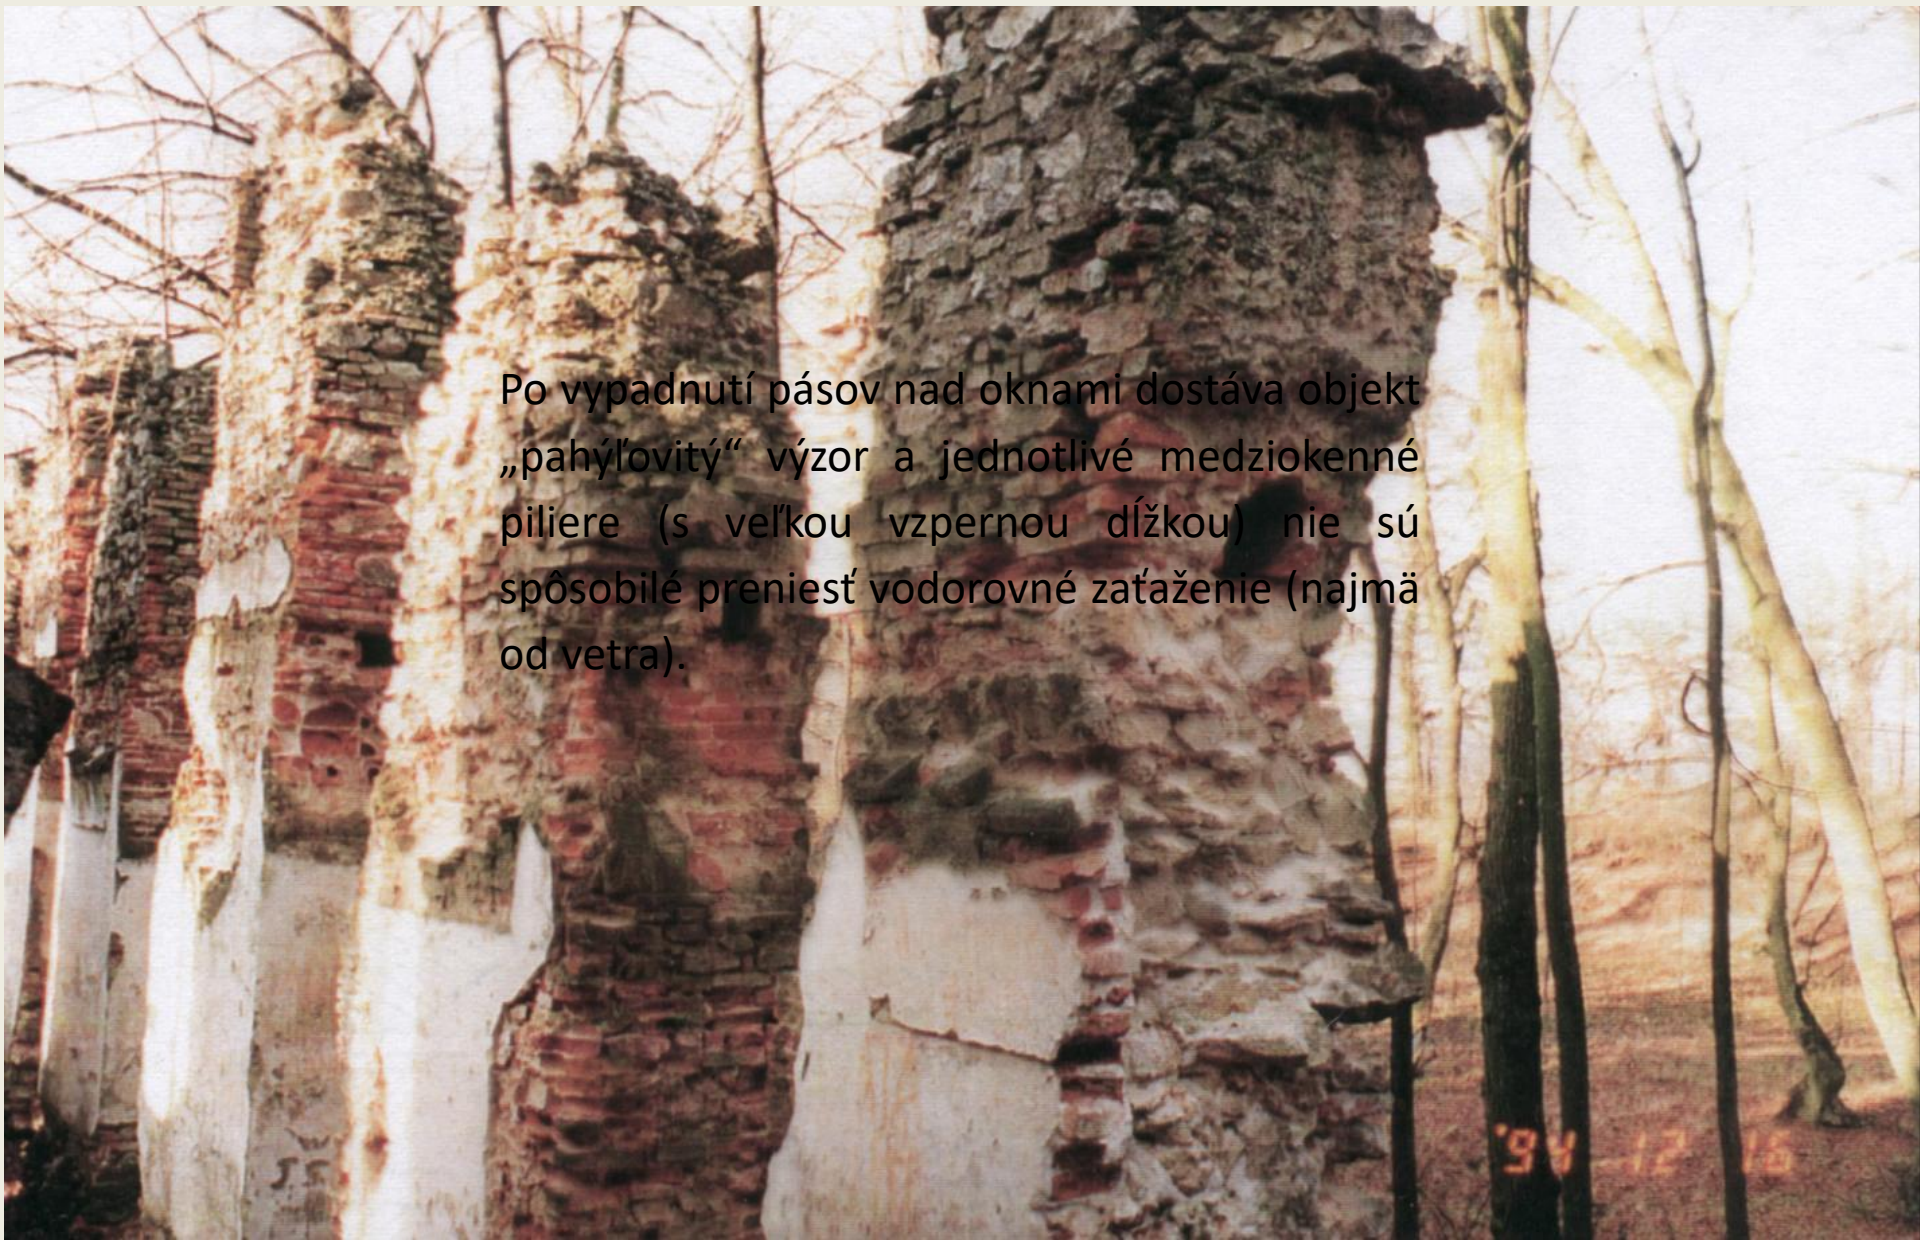
# KATARÍNKA

Po vypadnutí pásov nad oknami dostáva objekt „pahýľovitý“ vzhľad a jednotlivé medziokenné piliere (s veľkou vzpernou dĺžkou) nie sú spôsobilé preniesť vodorovné zaťaženie (najmä od vetra).

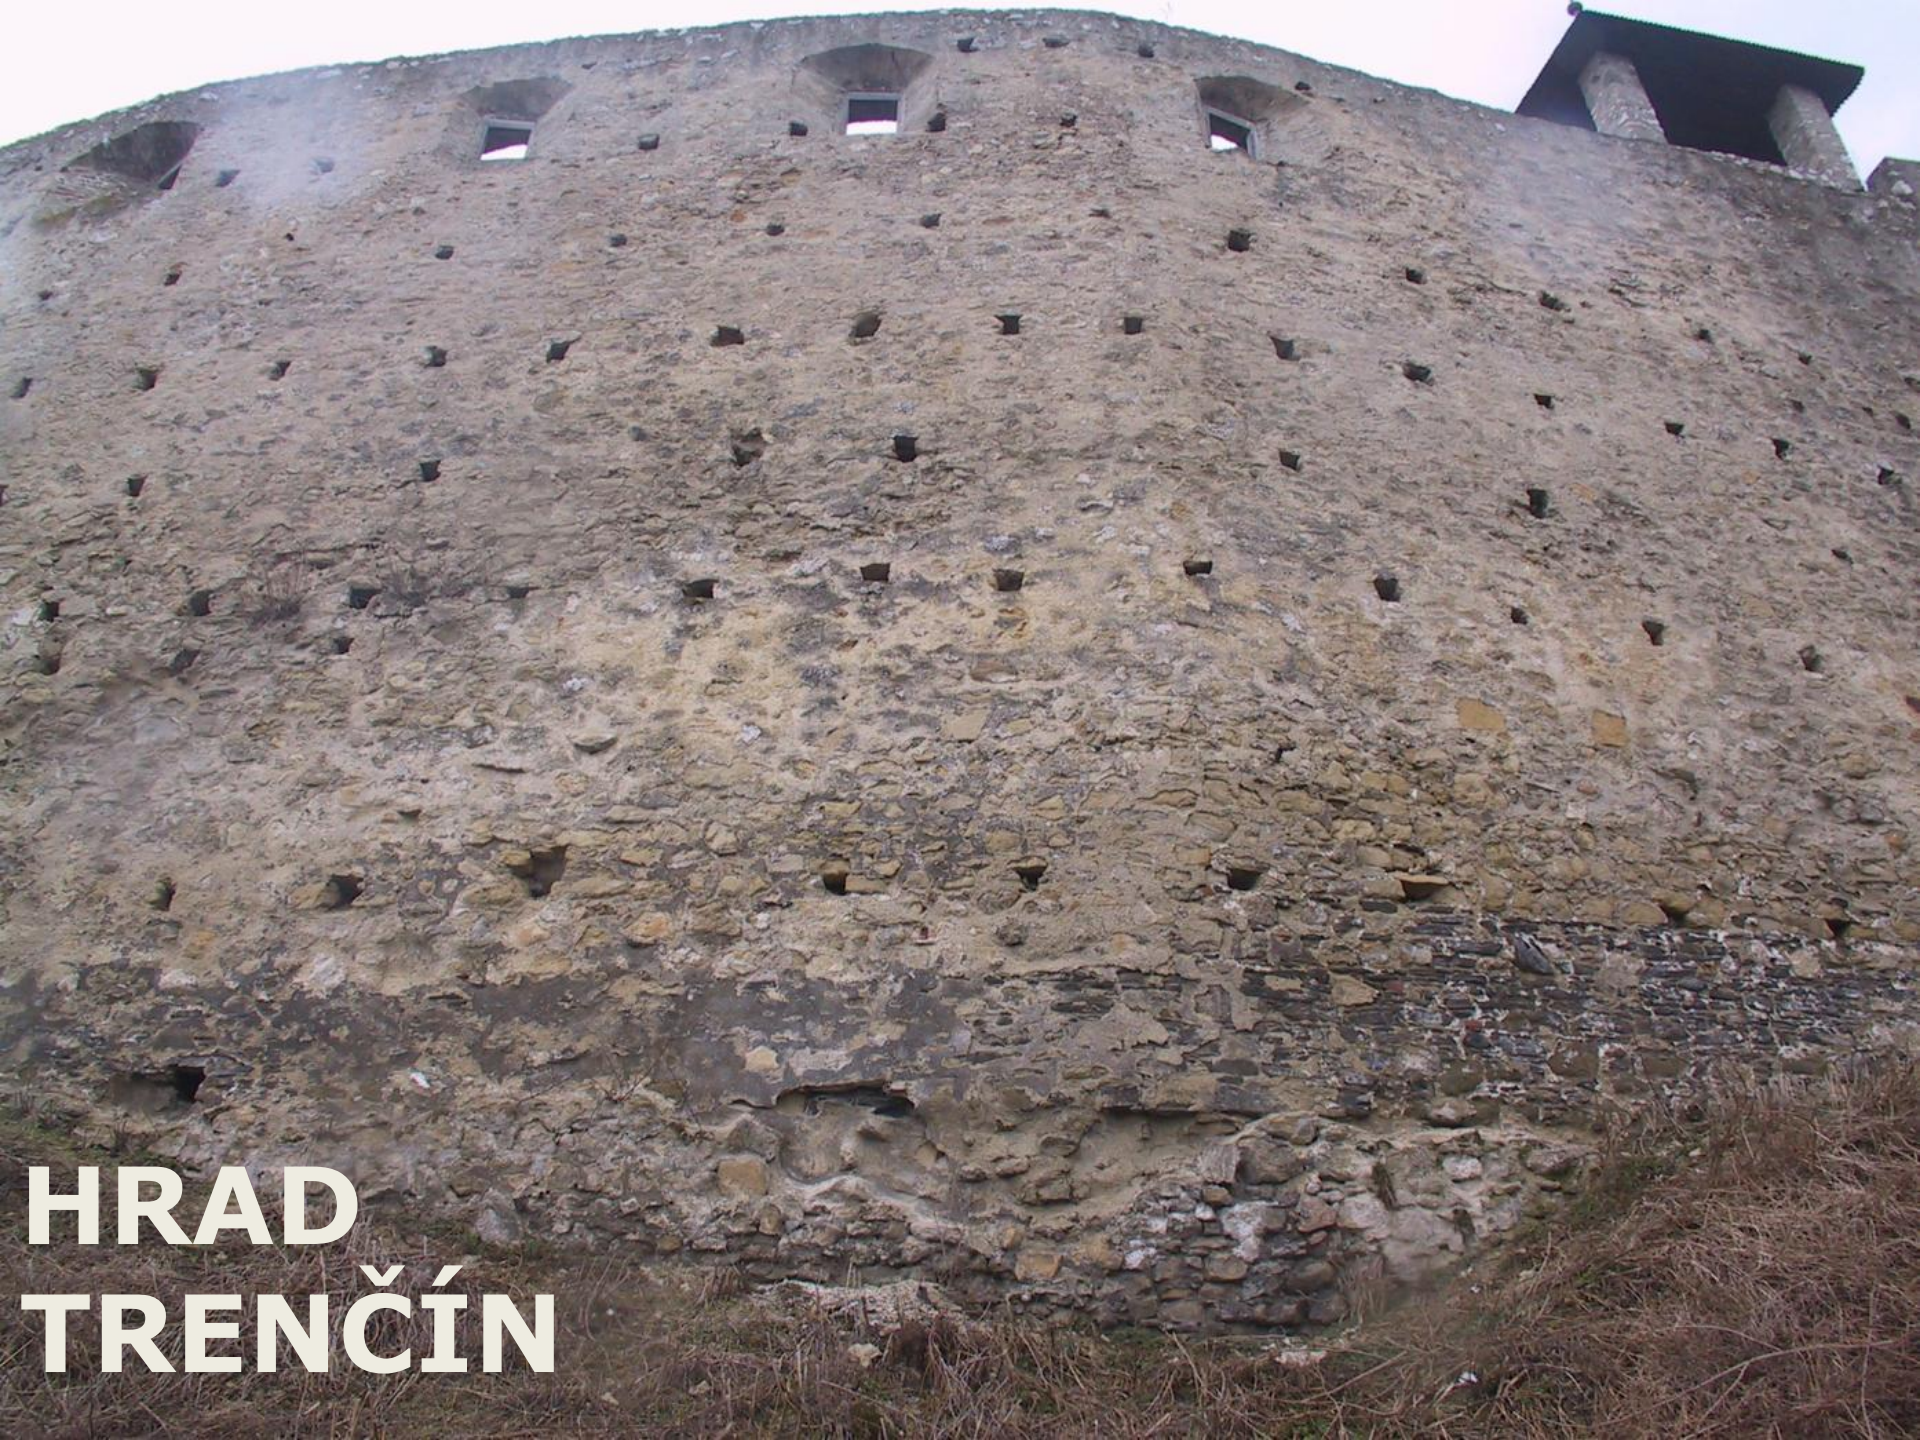
**VODA ZBOKU**

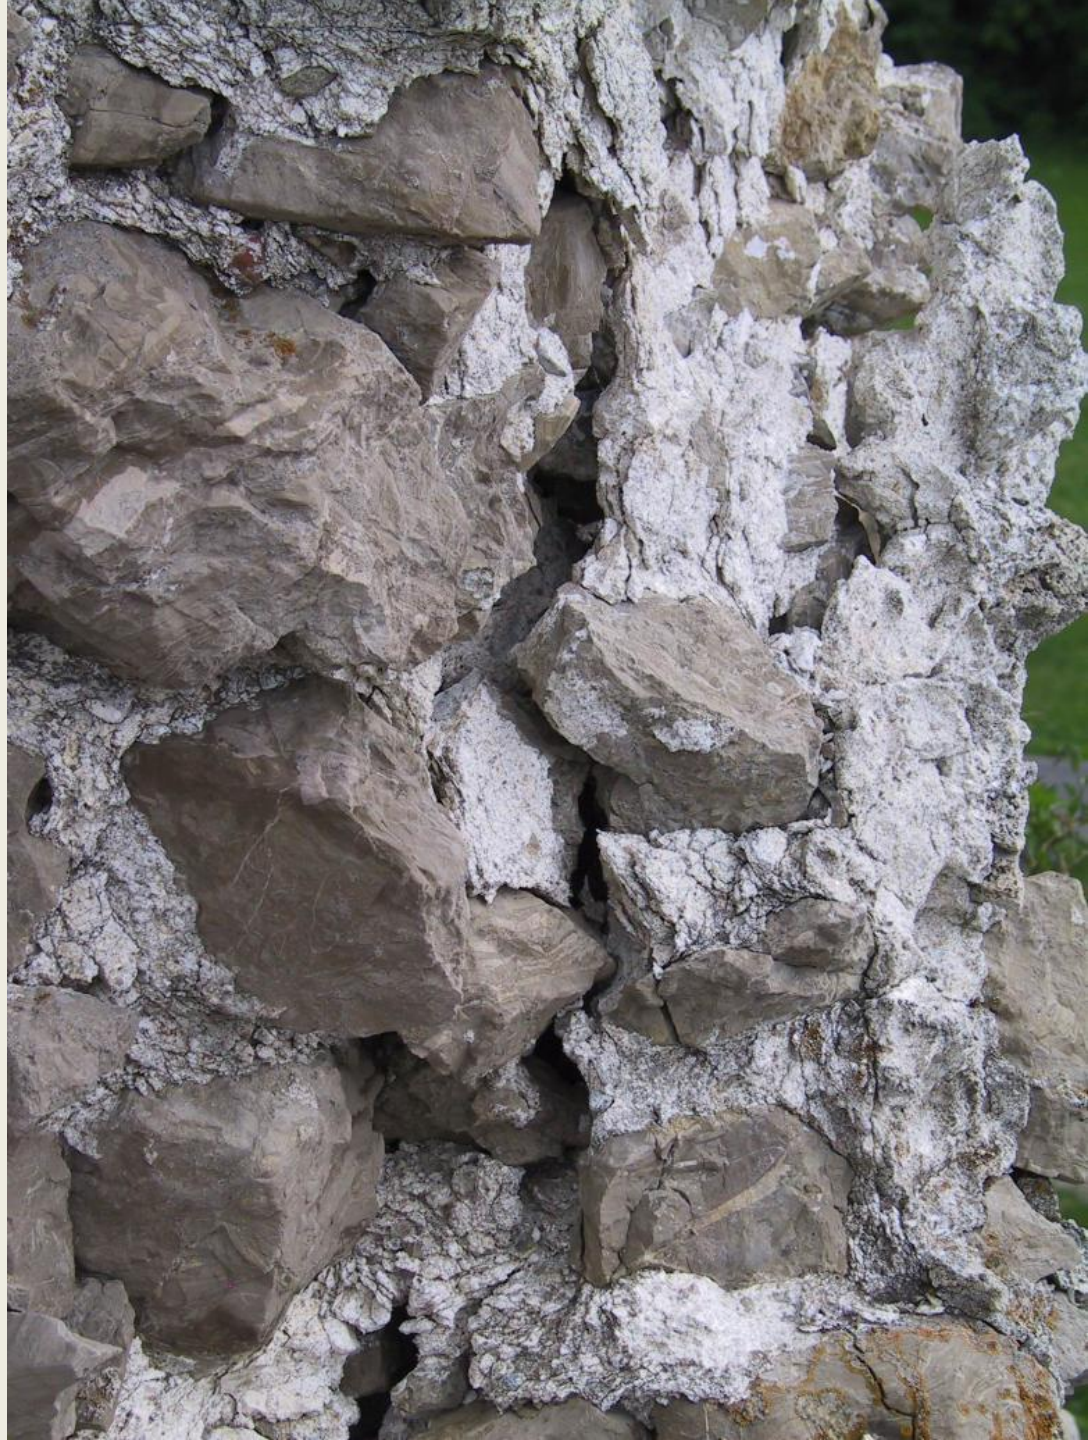
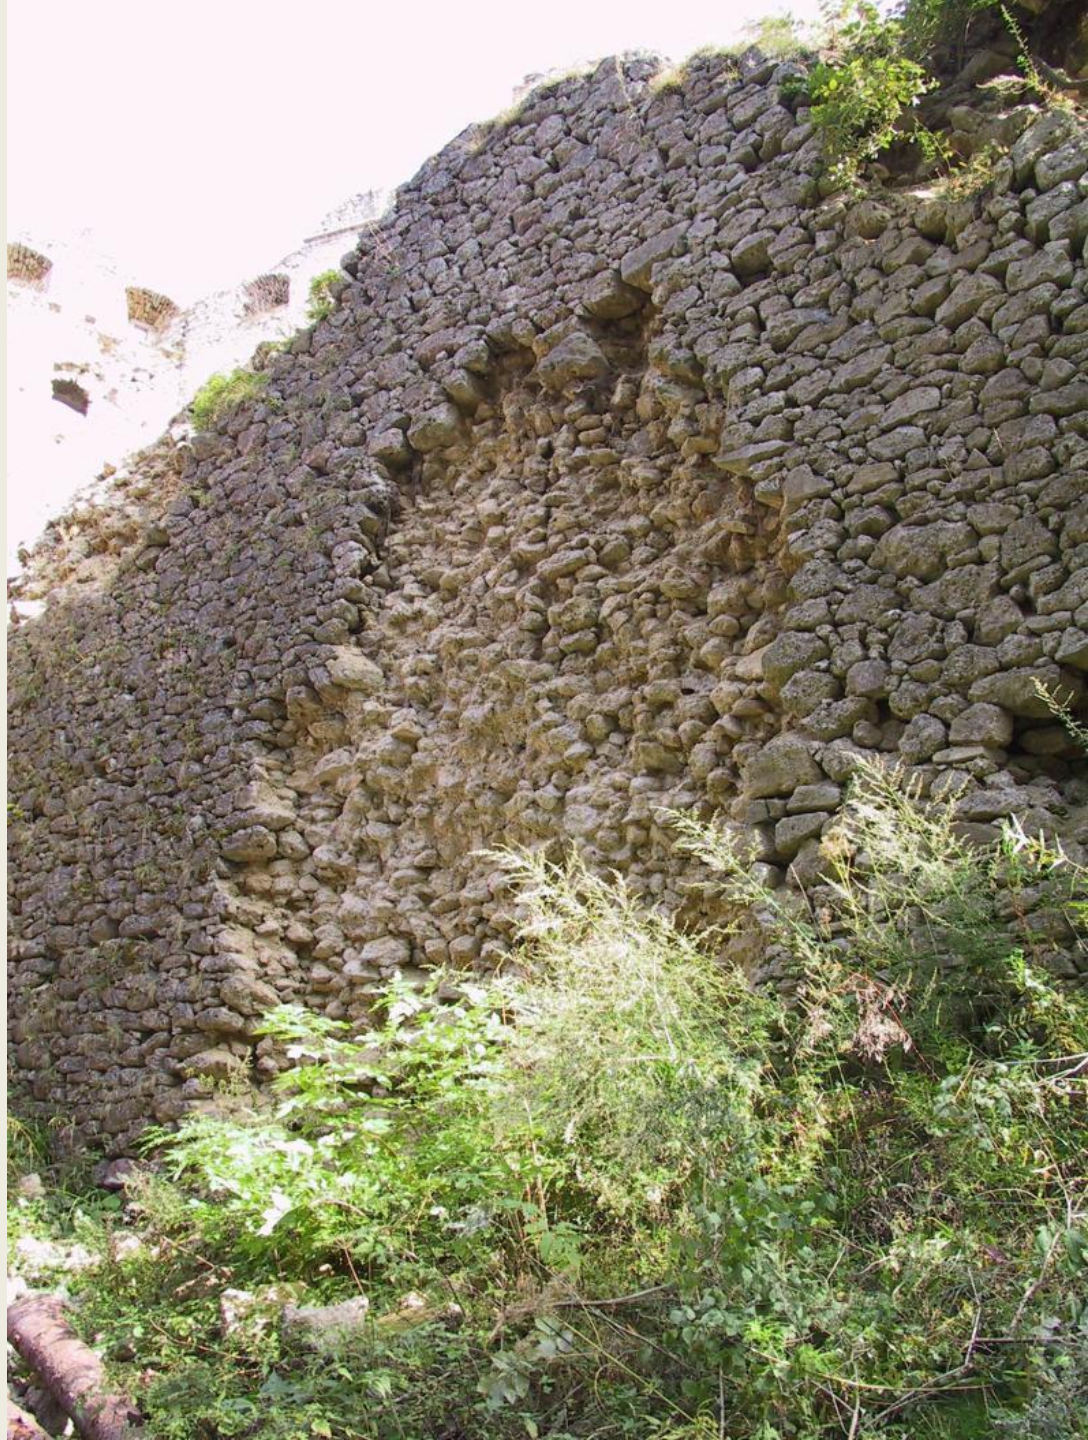
# Plášťový odtrh

**Voda prenikajúca násypom najprv rozpustí vápno a vyplaví ho z malty, čím sa zníži jej pevnosť.**

**Neskôr sa z malty vyplavia zrnká  
piesku,**

**dôjde k zníženiu objemu malty  
v murive,**

**Tesne pred haváriou má murivo charakter kamennej „rovnaniny“, ktorá má podstatne zníženú pevnosť v tlaku i šmyku a nie je viac spôsobilá odolávať vodorovnému zataženiu.**

**Na tomto procese sa okrem vody podieľa aj ľad, ktorý uvoľní jednotlivé kamene a vyvolá deformácie zväčšovaním objemu v škárách a trhlinách.**
