**M4: Historické konštrukcie a stavebné časti –  
poruchy, diagnostické metódy, opravy a obnova**

# **Problematika sanácie torza architektúry**

Ing. Vladimír Kohút, autorizovaný stavebný inžinier SKSI; PRODIS + s.r.o.  
11. marec 2026, Academia Istropolitana Nova, Svätý Jur

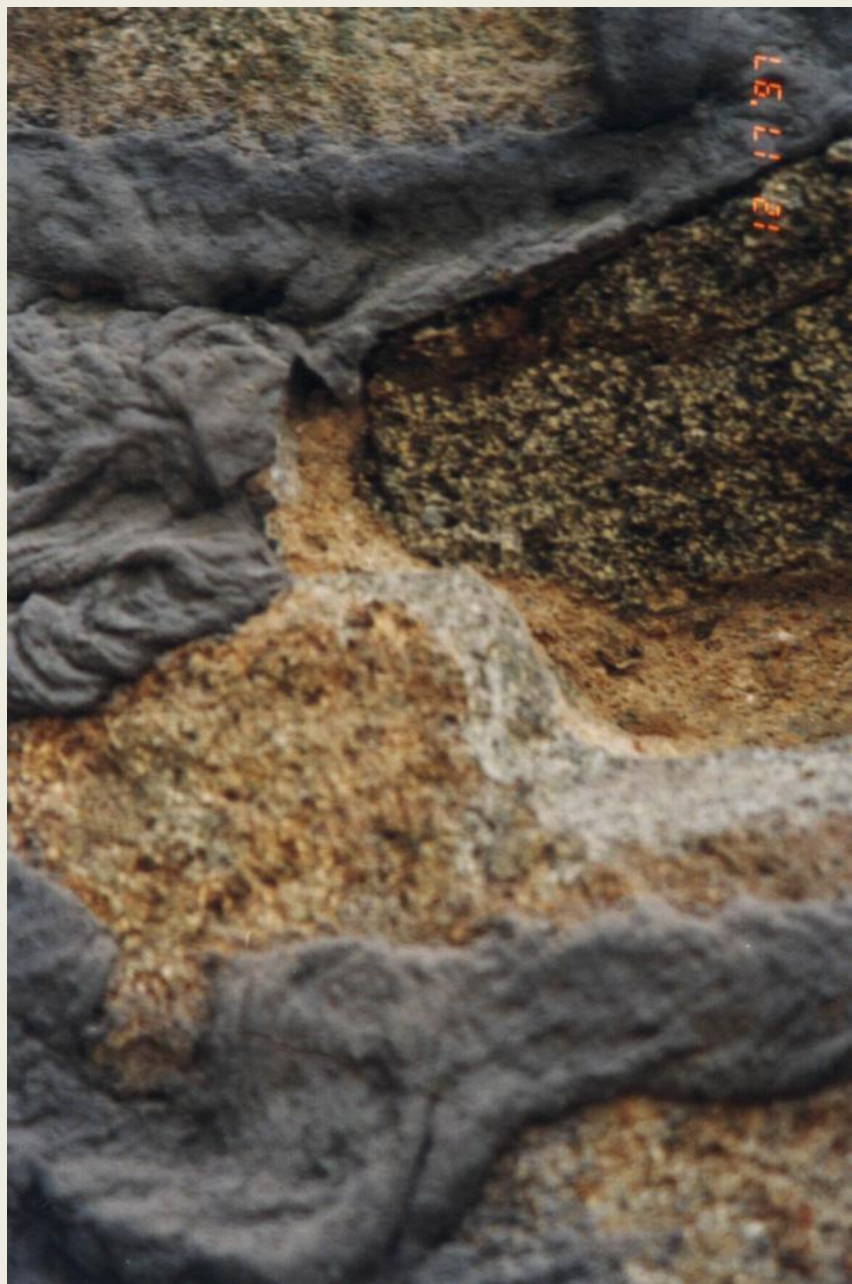
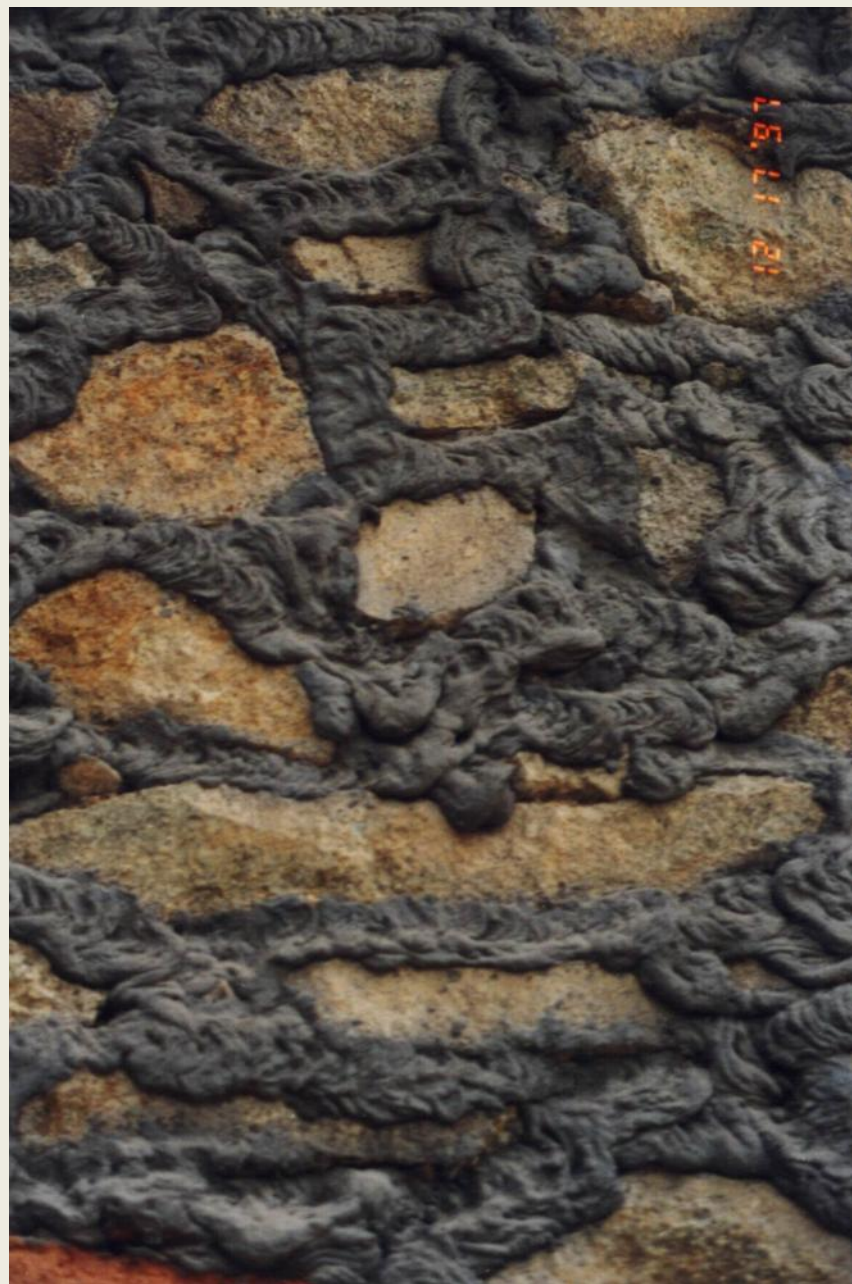
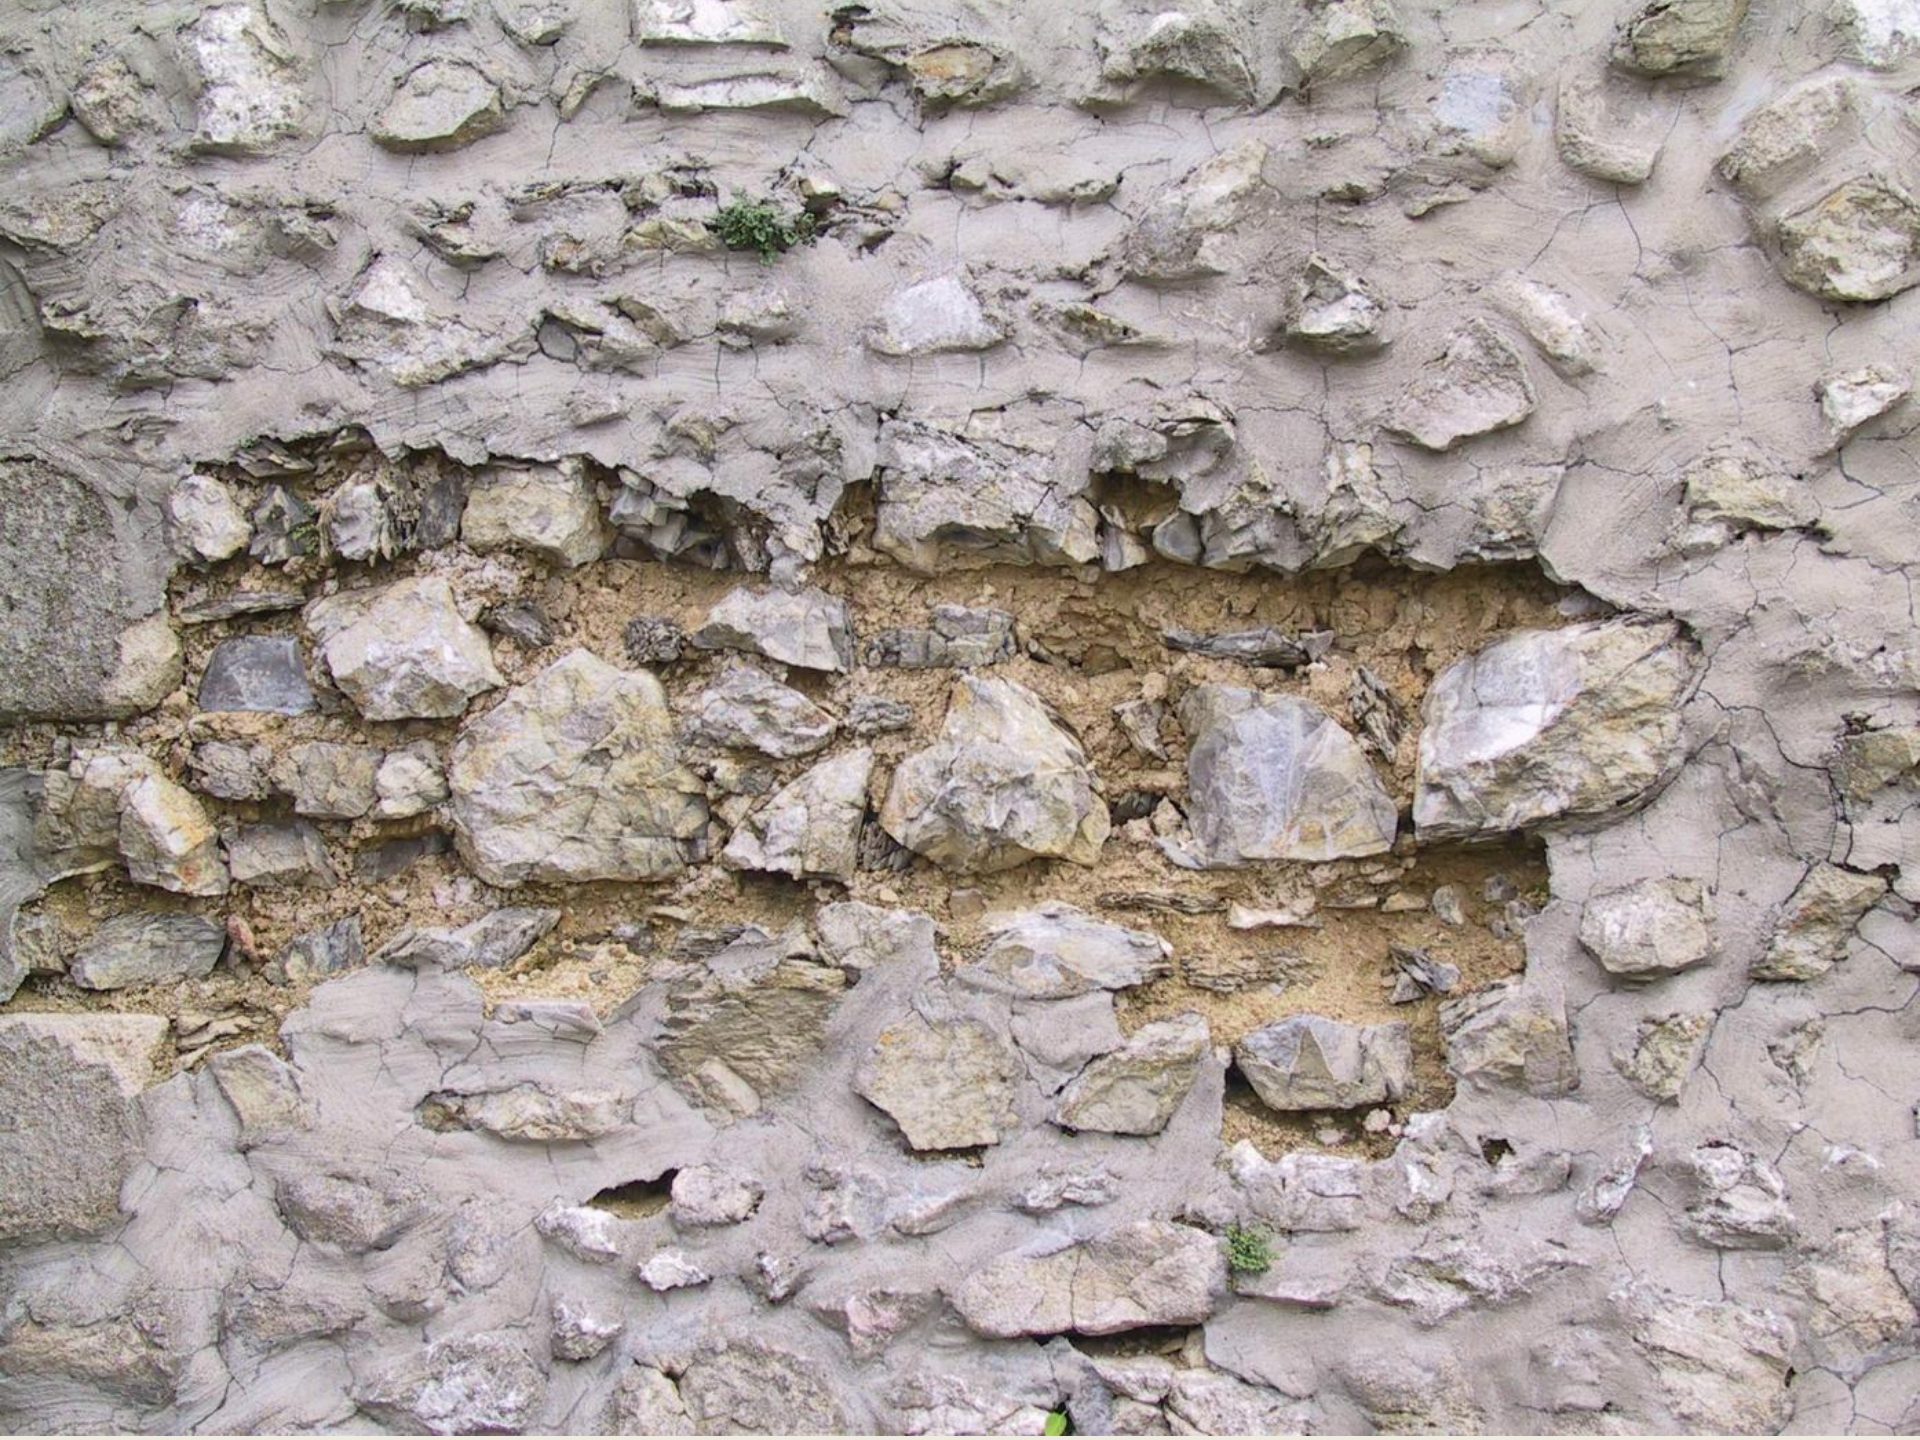
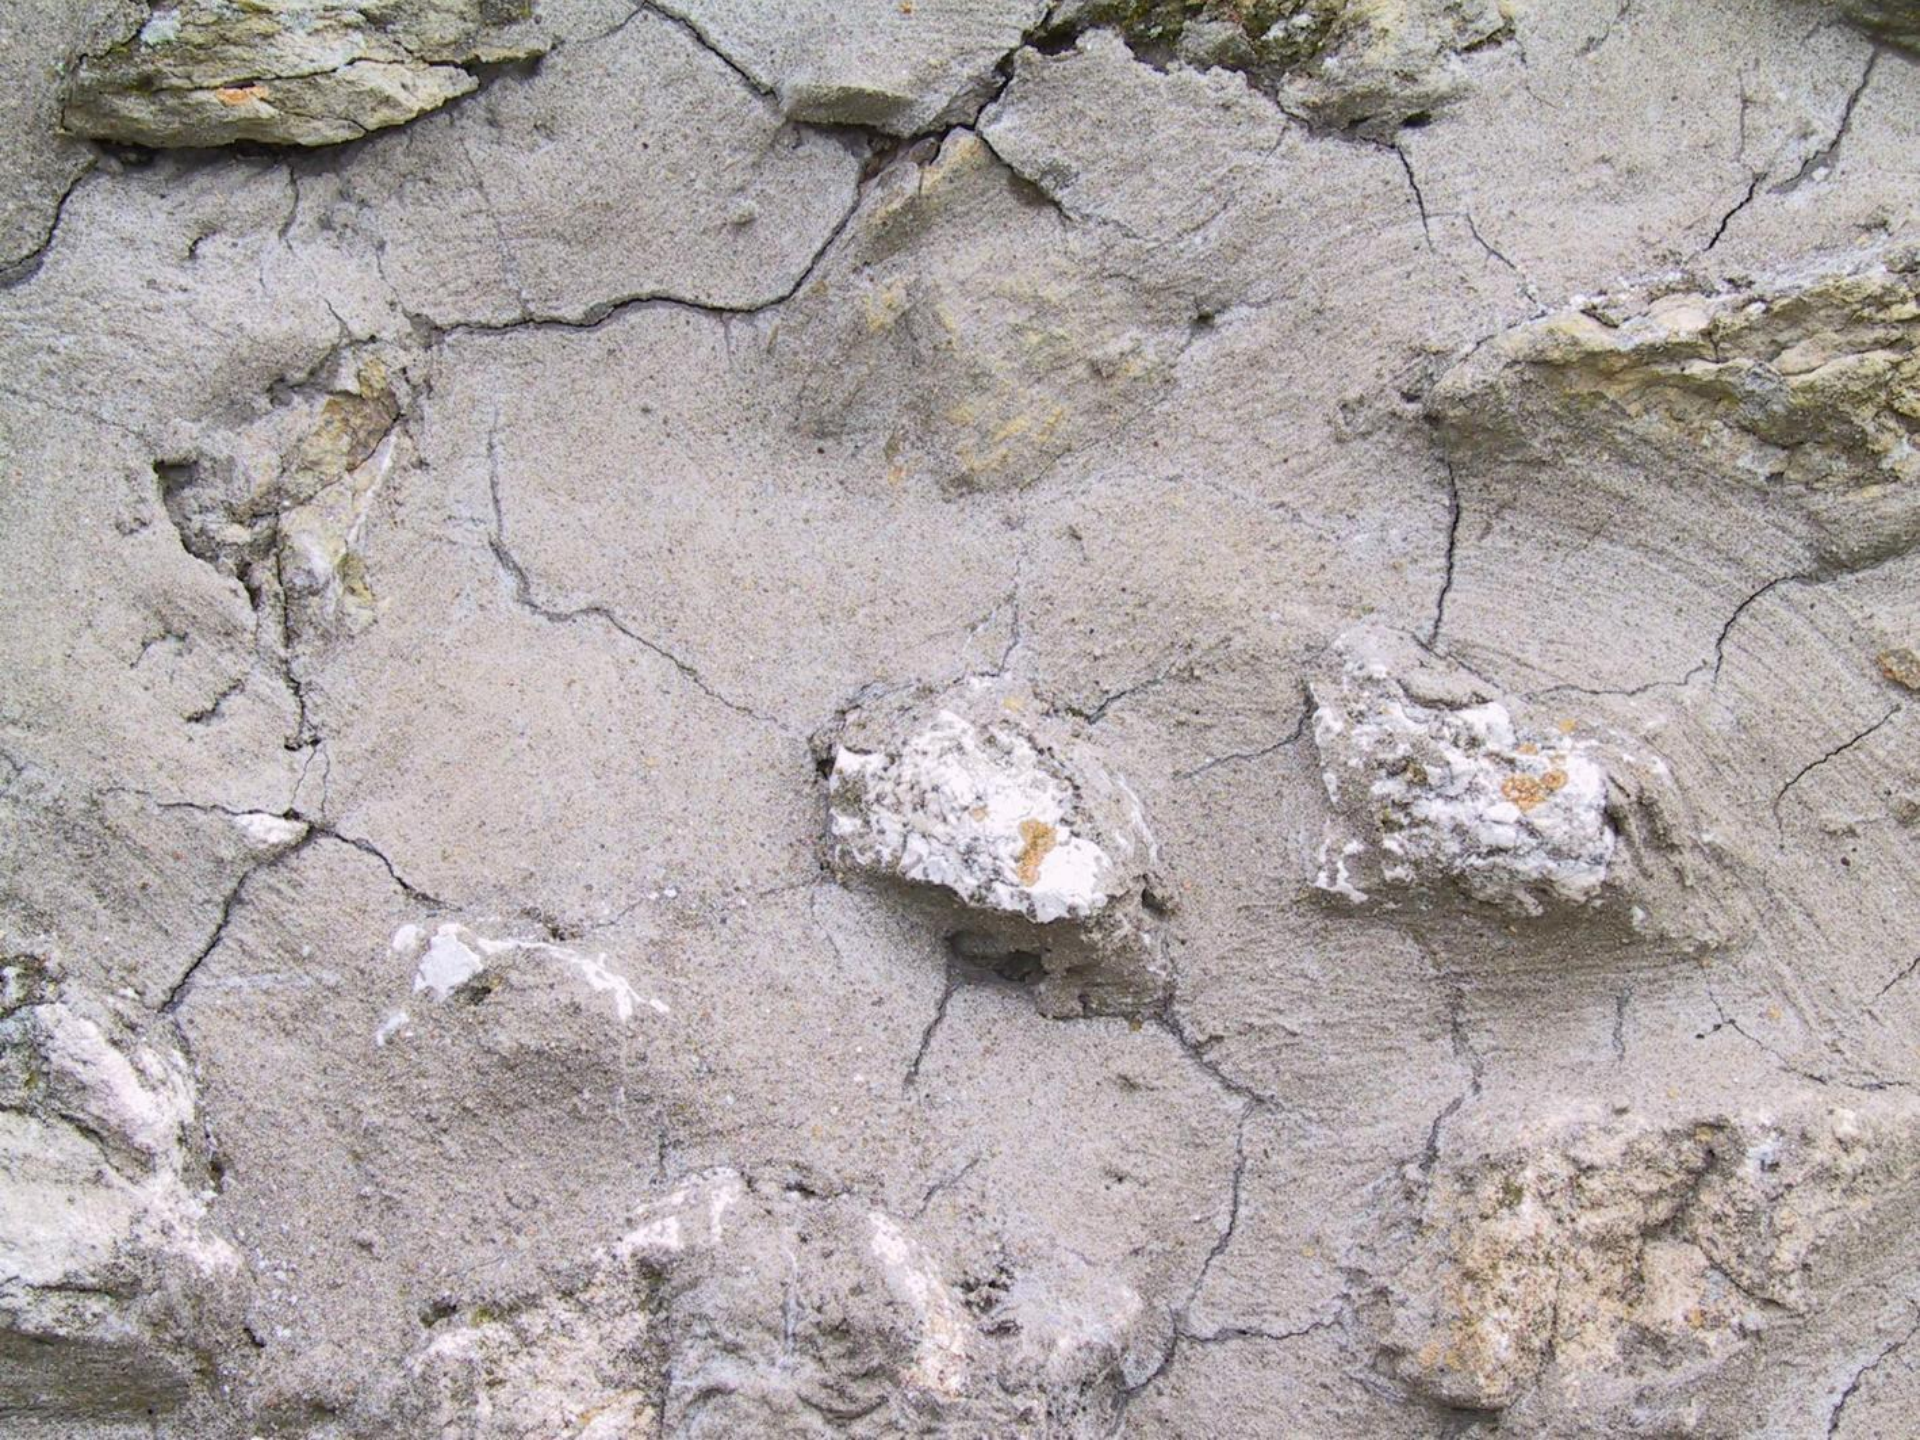
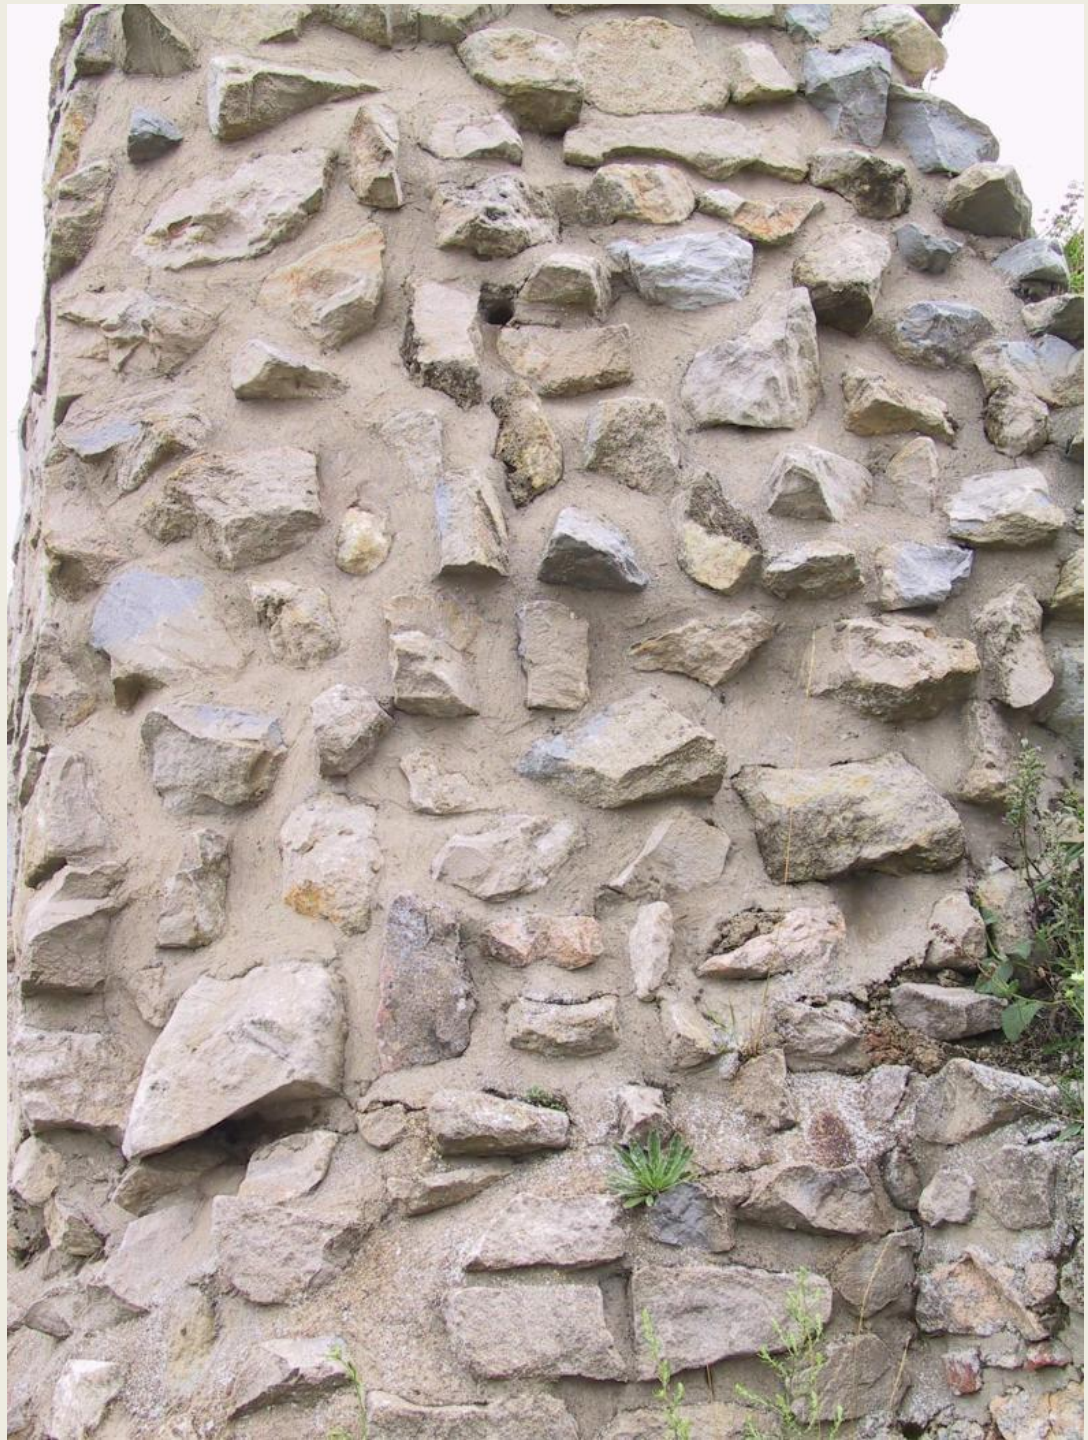
# **Záchrana – Statické zabezpečenie**

**Kategória I:  
Následky nedávnej  
minulosti**

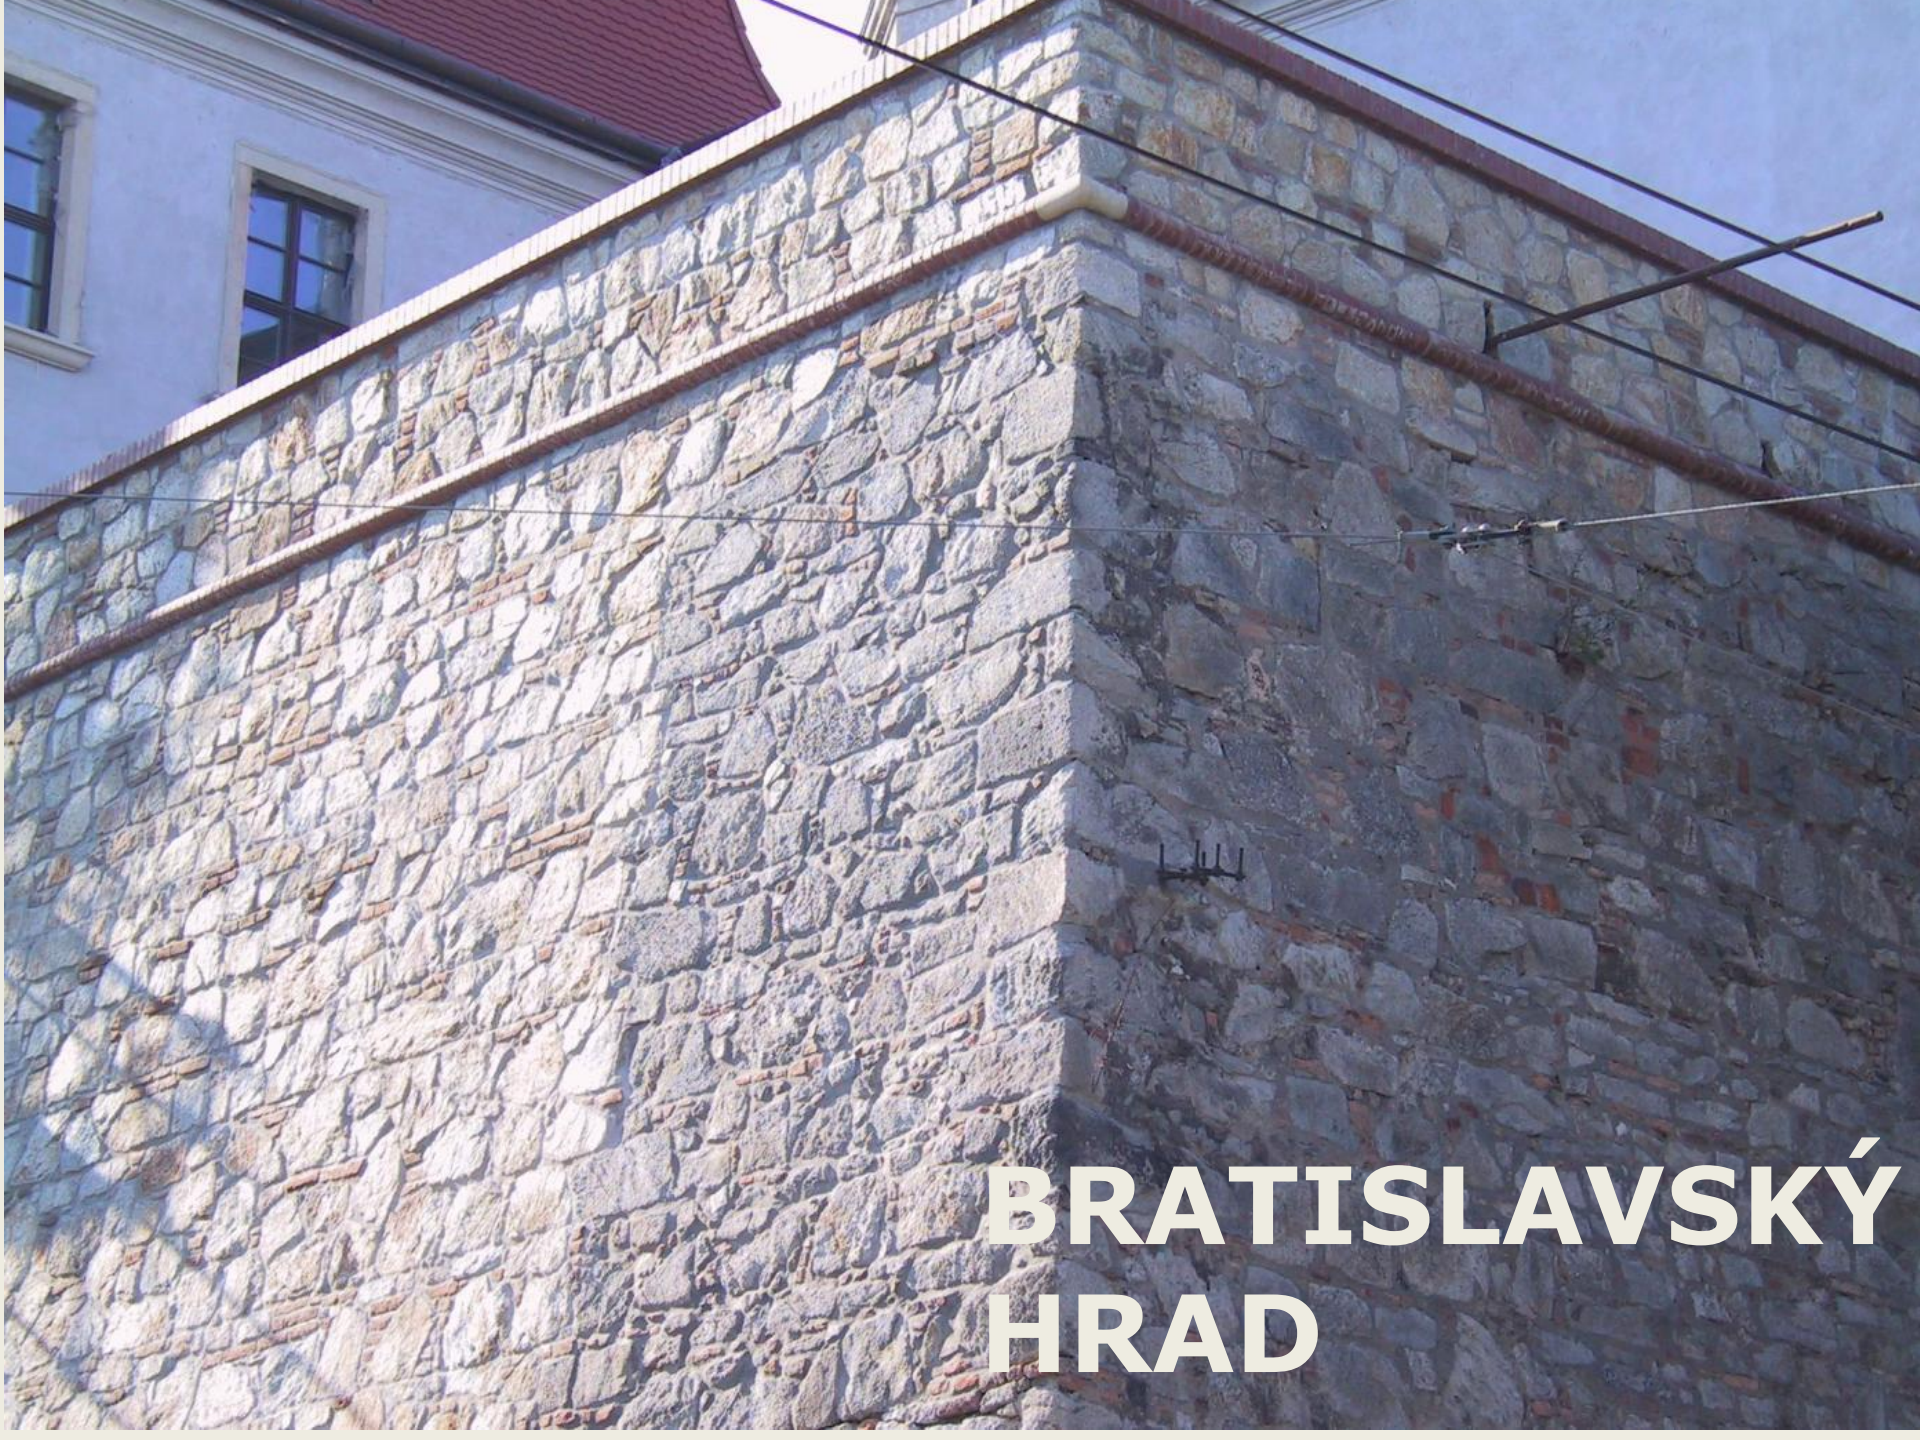
**Domurovanie oslabených,  
najviac namáhaných častí  
stien (kaverny pri vonkajšej  
päte smerom do údolia).**

**Premurovanie koruny muriva  
pri zachovaní ruinálnej  
geometrie.**

# Híbkové škárovanie oslabených častí

**V odôvodnených, staticom  
vytipovaných a metodikom  
schválených prípadoch  
(existencia podzemných častí  
pôvodných stien)  
domurovanie priečných stien  
k osamelým solitérom  
(pahýl'om) pre zvýšenie  
priestorovej tuhosti.**

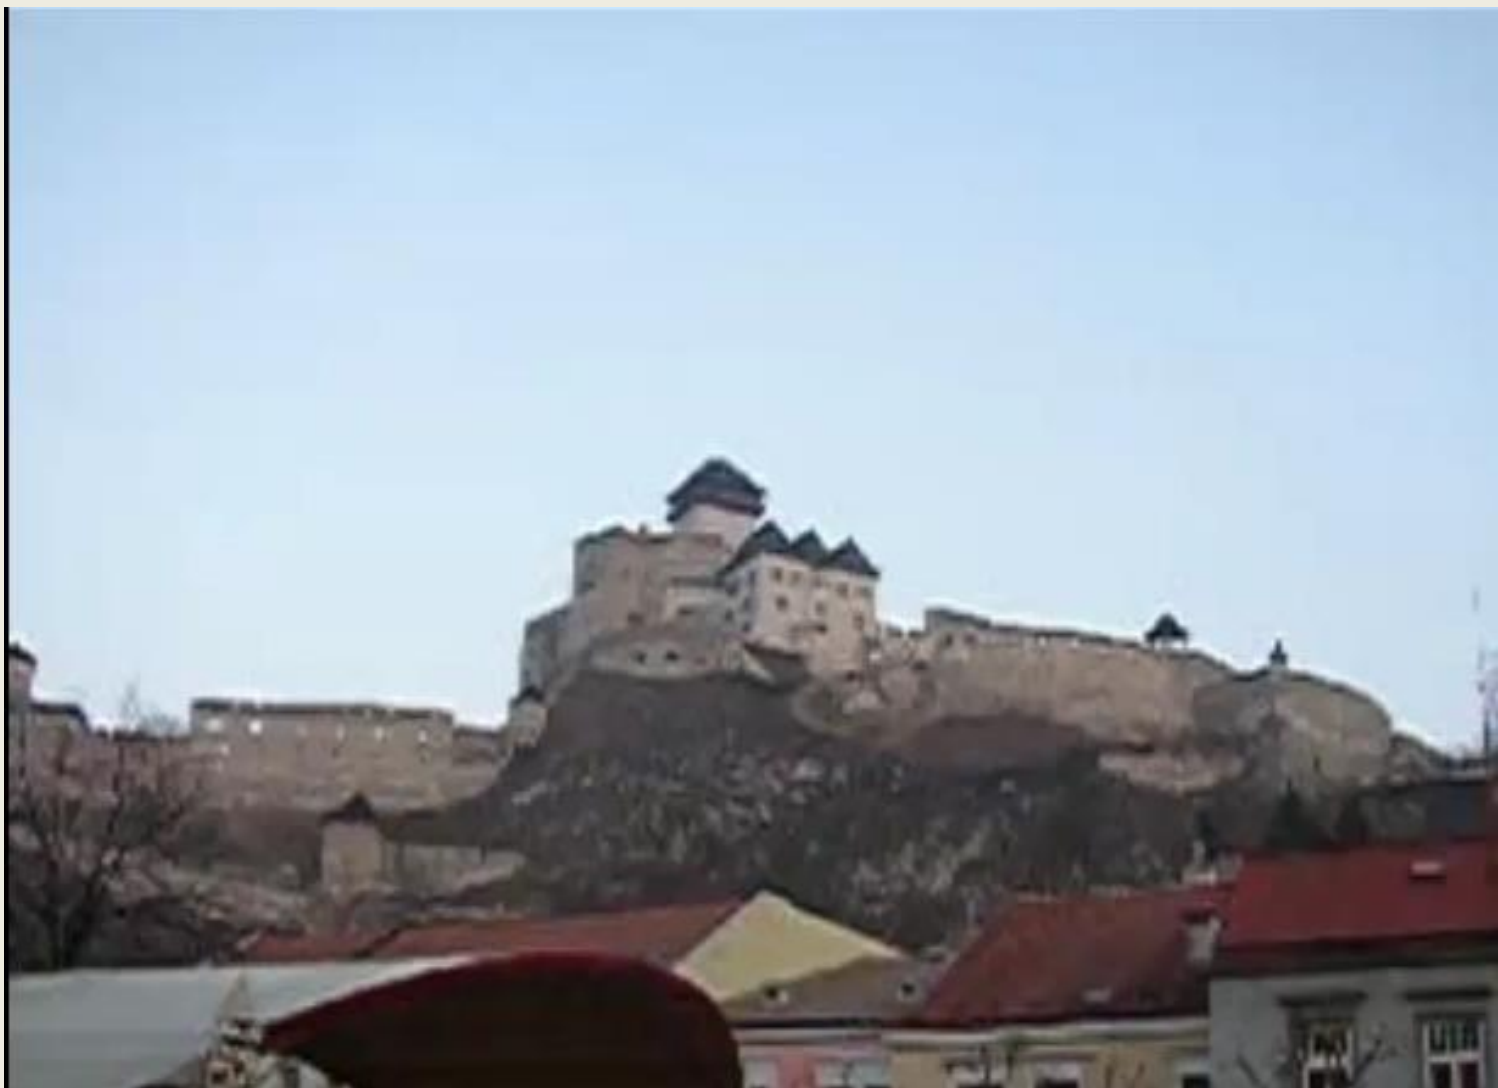
# HAVÁRIA ČASTI VONKAJŠIEHO OPEVNENIA – MAREC 2003

500 M<sup>3</sup>  
1100 TON

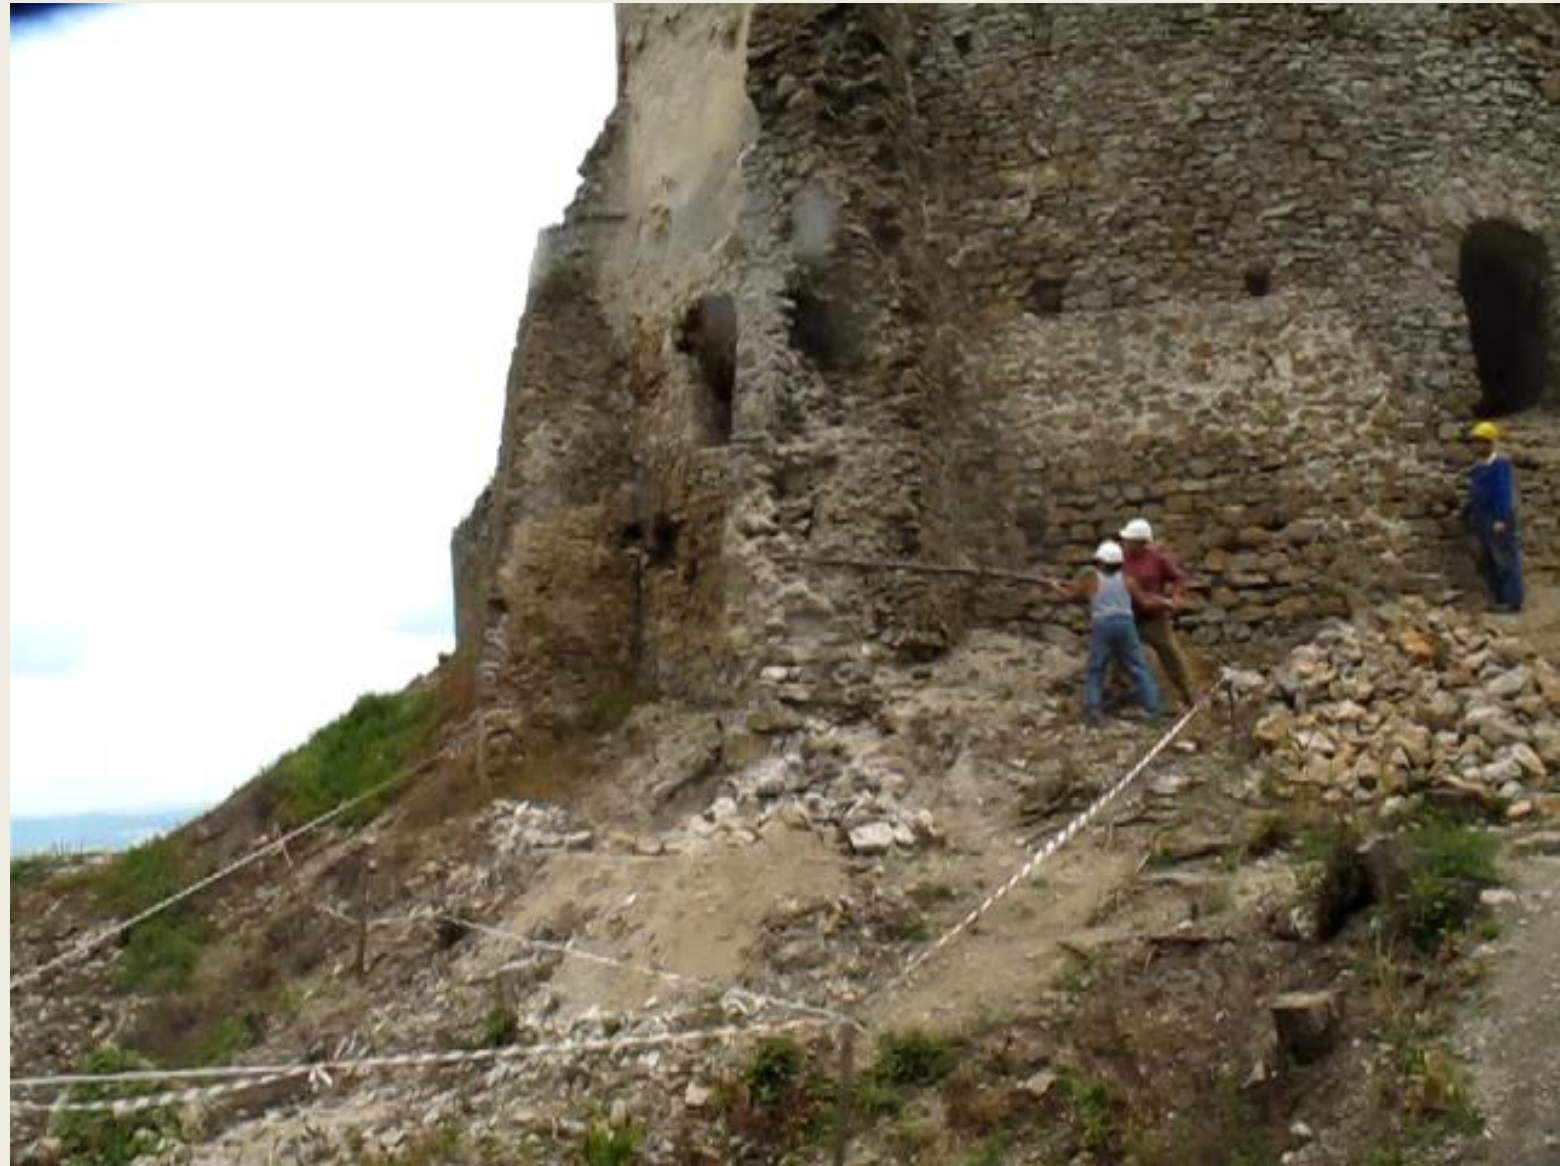
# RIADENÁ HAVÁRIA

7/2013
