# Praktische Baudenkmalpflege

DI Lisa Teigl, BSc BA MA  
Handwerk & Baukultur, Semmering, Mai 2025

# Standards, Leitfäden und Richtlinien

## Standards der Baudenkmalpflege

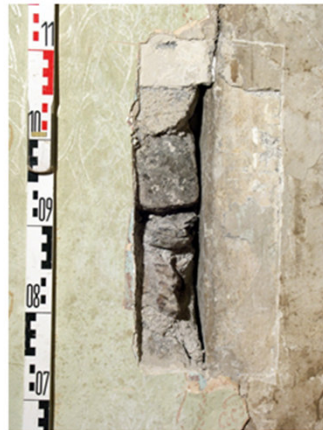
UP 29

Sondage UP29 an Wand R09-W; 72 cm von der Raumecke zu Wand R09-N entfernt. Unterkante 74 cm über Boden.

Ansicht-Skizze.

Schnitt-Skizze.

1 Verputz mit "1+n" Tünchen (nicht untersucht). Dieser Verputz läuft um das Eck des sondierten "Mauerpfilers".  
2a-b Steinmauerwerk (Steine 2a, Mauermörtel 2b), an Verputz 1 des Mauerpfilers angestrichen.  
2c Verputz mit Tünchen über Mauerwerk 2a-b, streicht auf Verputz 1 des Mauerpfilers aus.  
3 "1+n" Tünchen (nicht untersucht).

Ein 80 cm breiter und verputzter Mauerpfeiler (1) bildet das Auflager des Kreuztonnengewölbes. An der Ecke der Wände R09-S/R09-W befindet sich ein zweiter nicht sondierter Mauerpfeiler (siehe dazu Raum R10). Die Wand R09-W wurde in diesem Raum in der Flucht der bestehenden Mauerpfeiler nachträglich eingebaut. Dadurch sind die heutigen Räume R09/R10 entstanden.

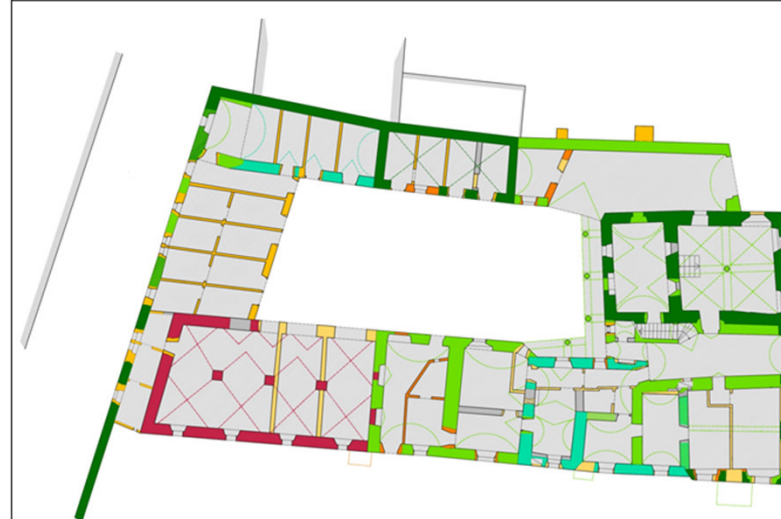
## BAUALTERSPLAN

| BAUPHASENPLAN | | Beispielhafter Bauphasenplan (7 Bauphasen) |
| <b>I E. 15. Jh.</b><br> | <b>IV 17. Jh.</b><br> | |
| <b>II 1. H. 16. Jh.</b><br> | <b>V 1. H. 19. Jh.</b><br> | |
| <b>III E. 16. Jh.</b><br> | <b>VI E. 19. Jh. VII M. 20. Jh.</b><br> | |

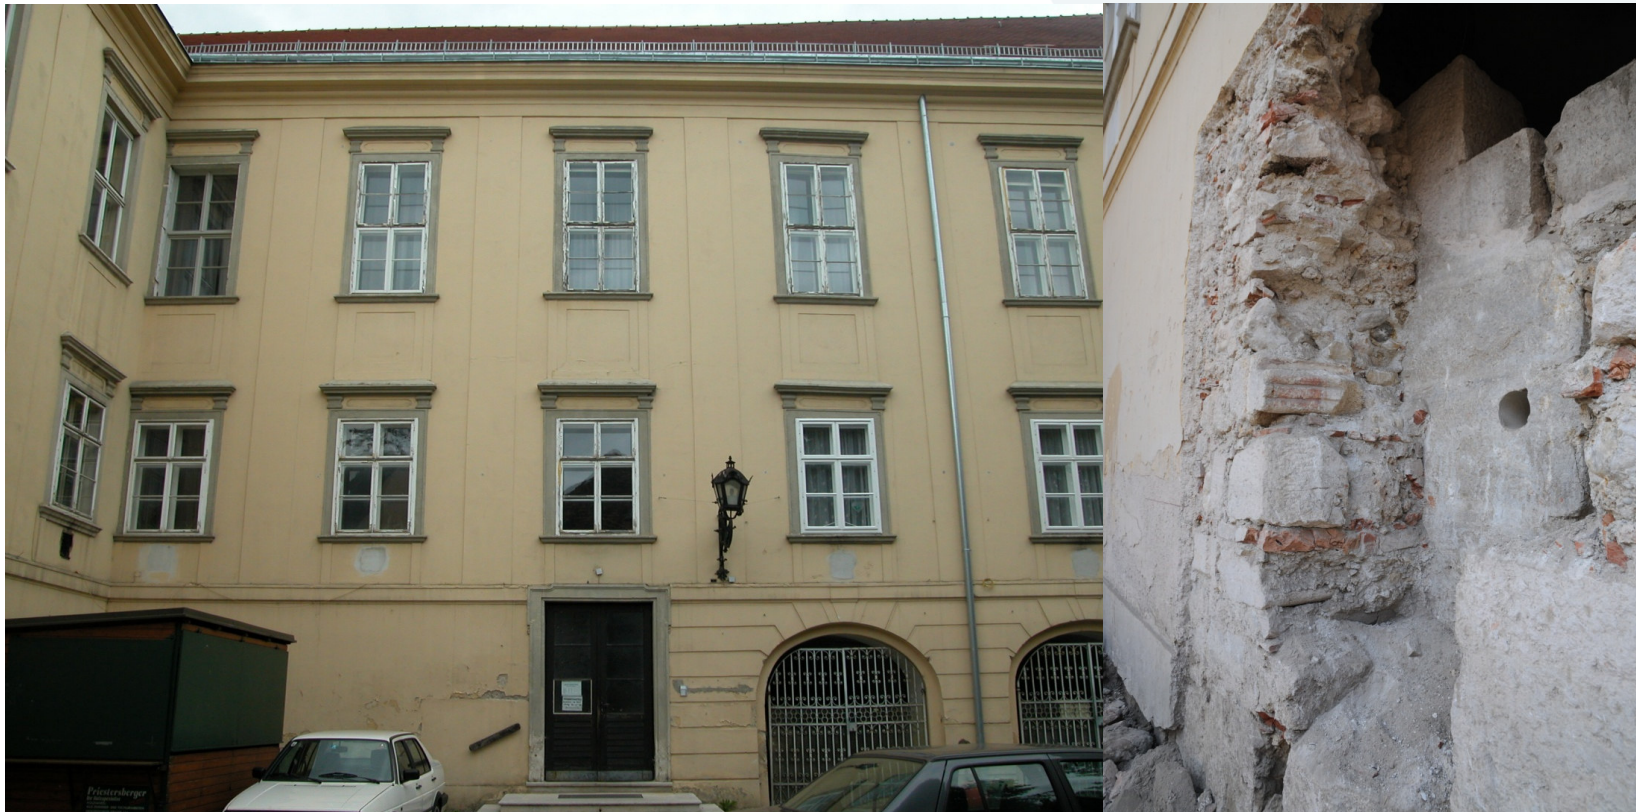
Wie groß soll eine Sondageöffnung sein? Fenster gesucht – barocke Ausstattung zerstört..

Beispiel Baubegleitung → 2m dicke Mauer, dahinter Quadermauerwerk

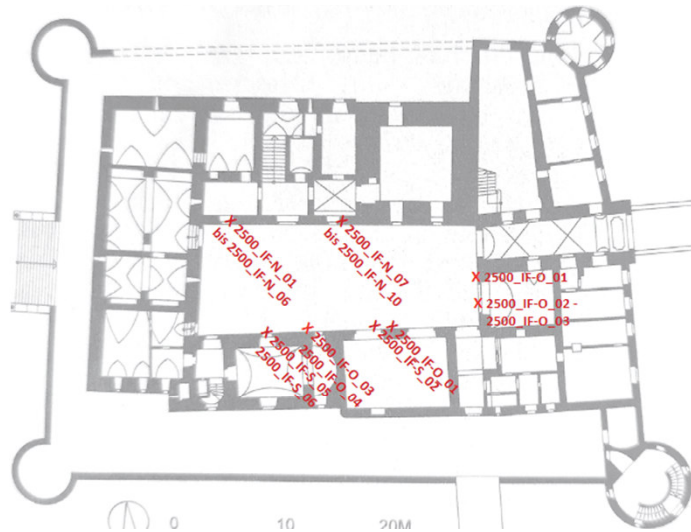
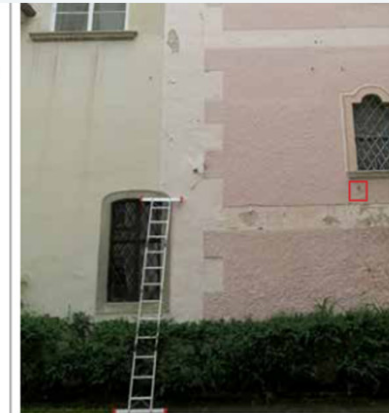
### Schichtenabfolge

- 1 heller Verputz
- 2 Rieselputz: weißer Verputz mit Sandzuschlag mit einer gerundeten Körnung und einem Schmuckkorn bis 2,5 cm,
- 3 hellgelbe Kalktünche (1-2 maliger Auftrag) stark verschmutzt
- 4 gelbe Kalktünche
- 5 gelbe Kalktünche
- 6 „Schönbrunn“-gelber Anstrich
- 7 „Schönbrunn“-gelber Anstrich
- 8 weiße Grundierung
- 9 weiße Kalktünche craquelliert und verschmutzt
- 10 weiße Grundierung
- 11 weiße, dicke Kalktünche craquelliert und verschmutzt
- 12 weißer Anstrich (Grundierung)
- 13 rosa Anstrich (1-2 maliger Auftrag) (Sichtfassung)

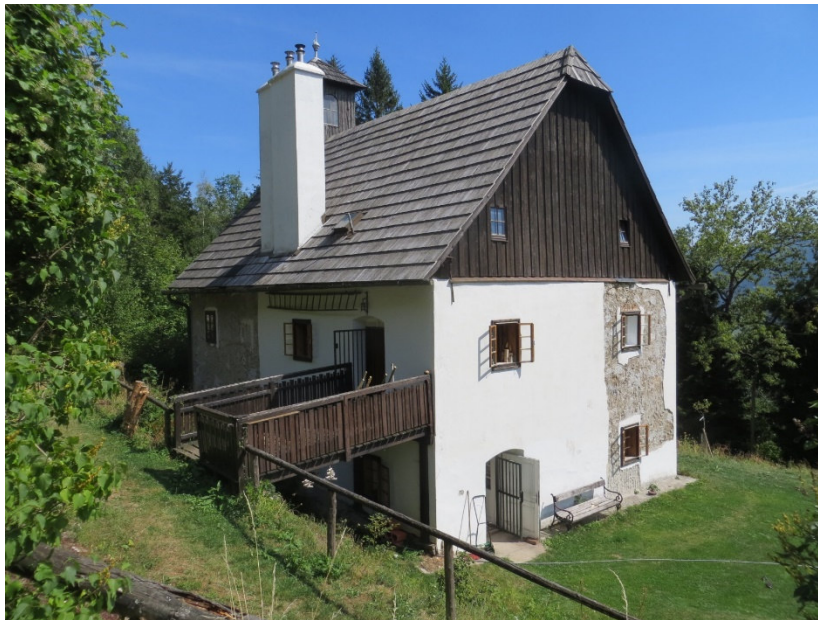
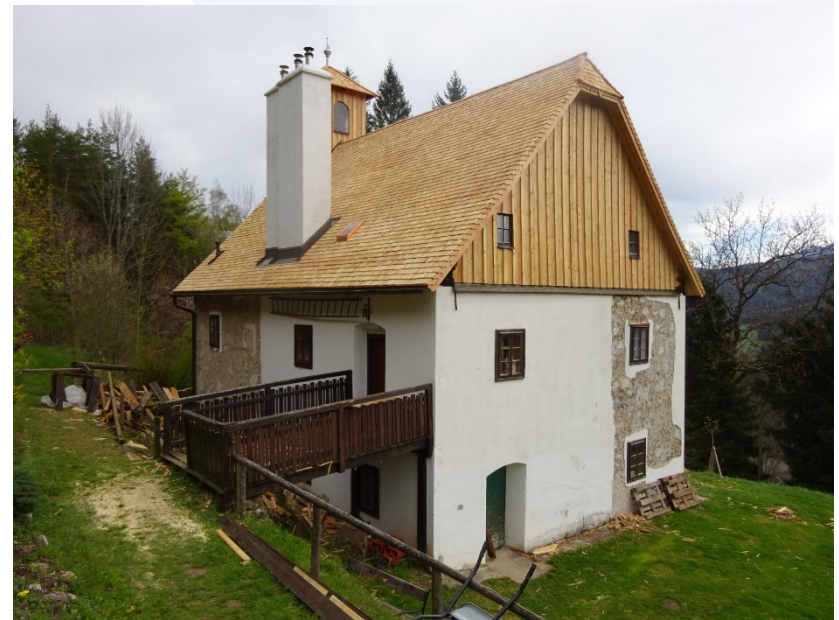
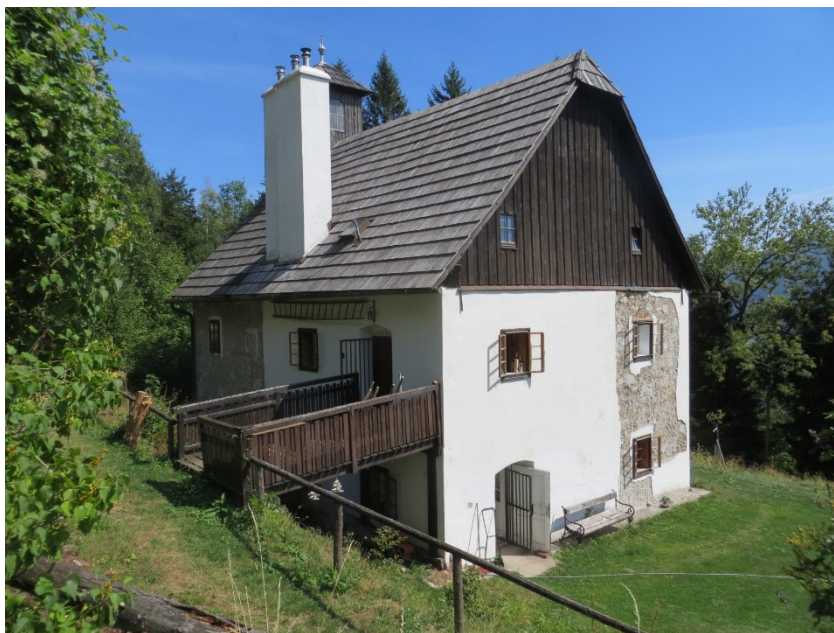
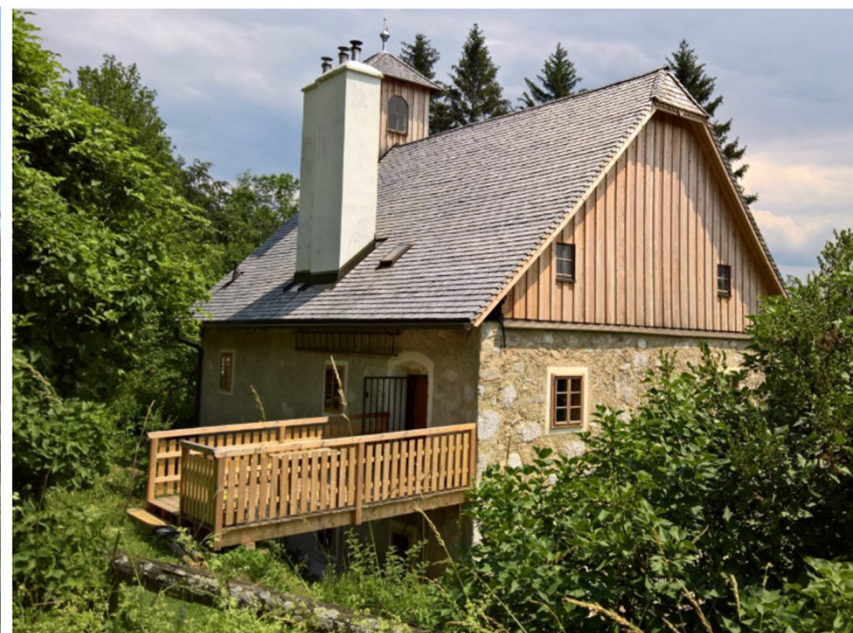
## Entfernung des Zementputzes, Neueindeckung mit Holzschindeln

Vorher und nachher

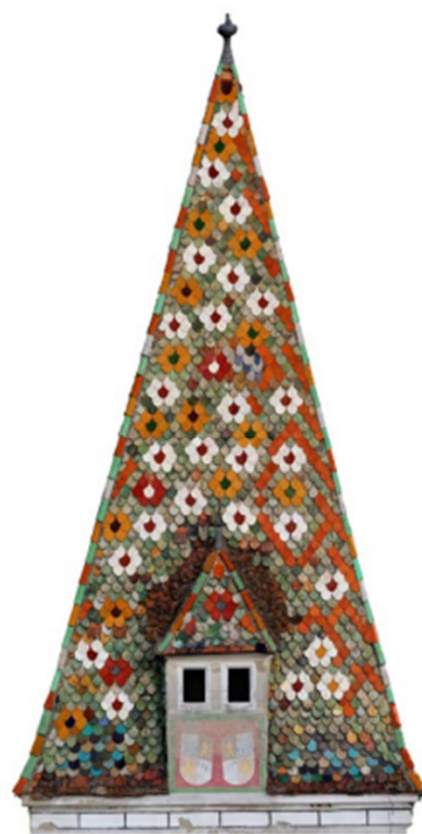
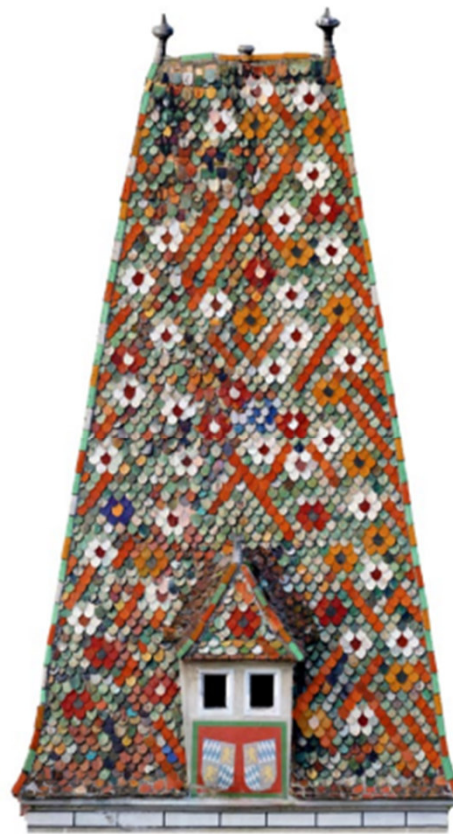
Teilrekonstruktion, Westseite
