## M8 Ochrana a rozvoj stavebního dedictví – WORKSHOP o přípravě a realizaci projektů

### Metody materiálového průzkumu zaměřené na stavební památky

Karol Bayer, Fakulta restaurování Univerzity Pardubice

25.09.2025, Stavební huť Slavonice

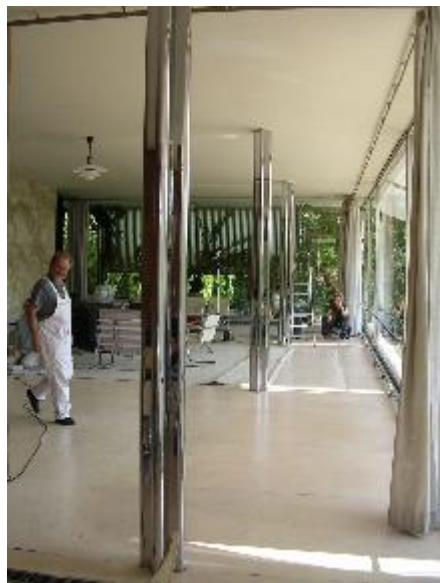
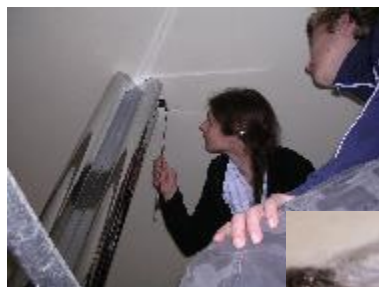
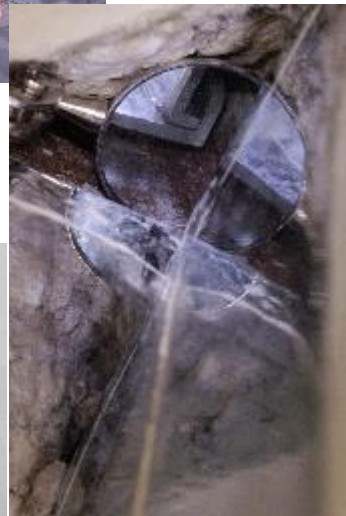
## Způsob montáže opláštění – tzv. bajonetový systém

Nosný materiál – mosaz a bronz  
Technologie galvanického  
pokovování – pochromování  
nebo poniklování ?

Velkoplošné galvanické pochromování – unikátní na svou dobu (uplatnění až po roce 1940)

- ☐ Způsob montáže opláštění – tzv. bajonetový systém
- ☐ Nosný materiál kovových prvků – ocel, mosaz
- ☐ Technologie galvanického pokovování – pochromování i poniklování
- ☐ Velkoplošné galvanické pochromování vnitřních sloupů bez niklové mezivrstvy
- ☐ Sloupy v exteriéru nebyly původně opatřeny nátěrem, ale prezentovány v barvě patinované mosazi
- ☐ Barevně pojednané plochy kovů v exteriéru: původní barevnost – basaltová šed' (na prvcích na domě opatřeny lakovou vrstvou)
- ☐ Barevně pojednané plochy kovů v exteriéru: původní barevnost – krémově bílá

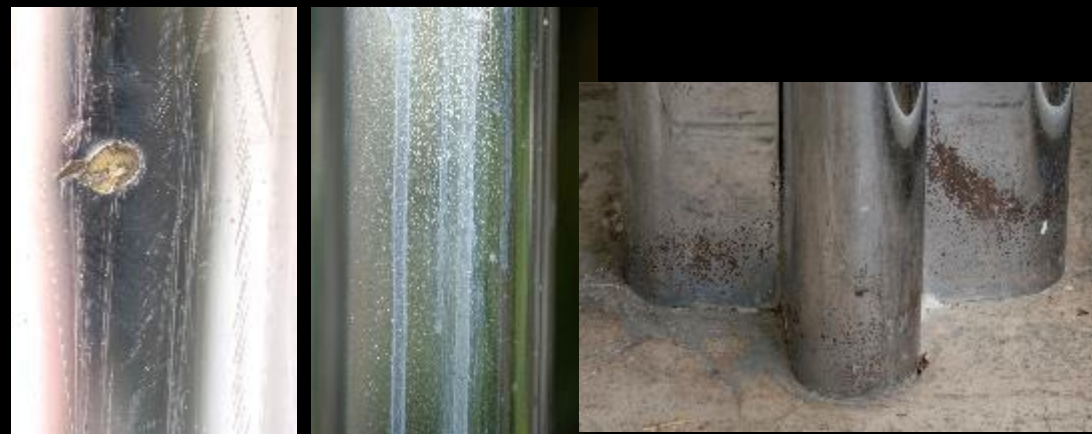
Poškození způsobena kontinuální abrazí, mechanickými zásahy, nevhodnou údržbou, čištěním, vandalizmem, nebo působením příliš vysoké, nebo proměnlivé vzdušné vlhkosti

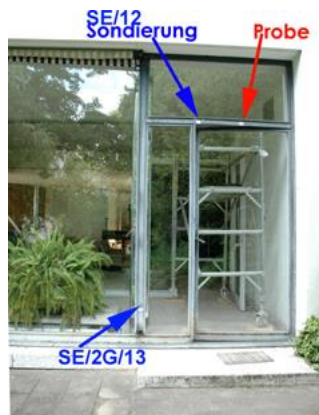
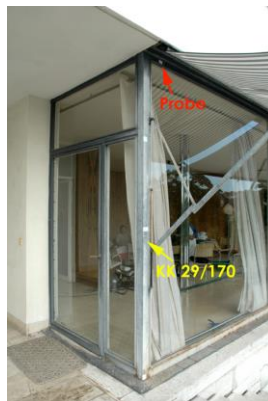
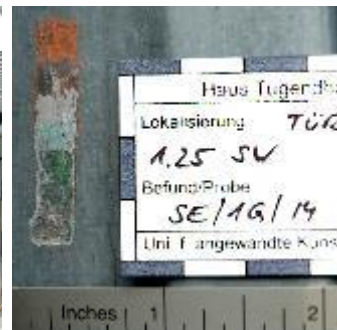
Kovové dveře, rámy oken a dveří, zábradlí, větrací mřížky (exteriér,  
interiér)

- 8- Grau
- 7- Rot
- 6- Dunkelgrau
- 5- Hellgrau
- 4- Blaugrau
- 3- Grün
- 2- Grau
- 1- Hellgrau
- 0- Eisen

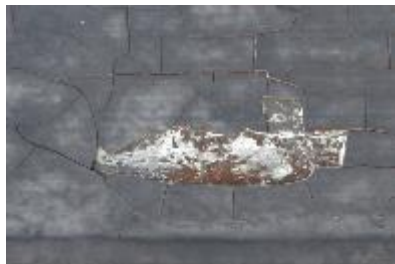
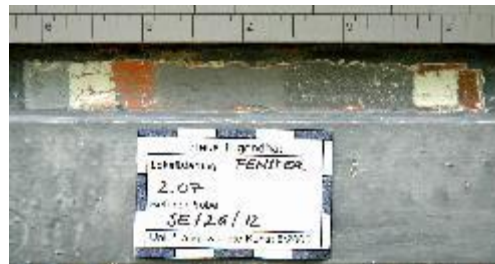
- 8- Grau
- 7- Hellgrau
- 6- Weiss
- 5- Orange
- 4- Grau
- 3- Dunkelgrau
- 2- Weiss
- 1- Orange
- 0- Eisen

Exteriér

Původní barevnost kovových prvků - šedá

Původní úprava ve více vrstvách:

4- závěrečná laková vrstva

3- krycí nátěr

2- podkladový nátěr

1- protikorozní nátěr

5-14- sekundární nátěry

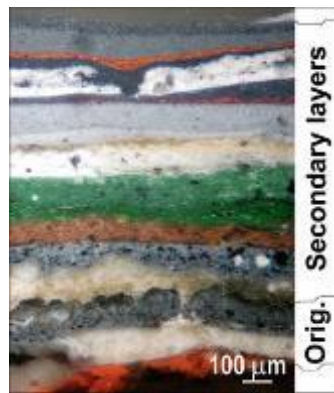
Mikrofoto, nábrusy, bílé odražené světlo, optický mikroskop

- 1- protikoroziční nátěr
  - oranžefarbig auf Mennigebasis
  - grau auf Zinkstaubbasis ; beide mit trocknendem Öl als Bindemittel

- 2- podkladový nátěr
  - in weißem Farbton; industrieller Ölanstrich mit Calciumcarbonat, Lithopone, Aluminiumoxid und Schwerspat als Pigmente, bzw. Füllstoffe

- 3- krycí nátěr
  - grauer Anstrich, ölgebunden mit Zinkweiß, Kohlenstoffschwarz, Knochenschwarz, Permanentweiß, Ocker und Titanweiß

- 4- závěrečná laková vrstva - auf Basis von synthetischen Harz,  
höchstwahrscheinlich ein Celluloseester

Odstín původní úpravy odpovídá nejbližší odstínu NCS S 7005-B20G (Farbsystem NCS – Natural Colour System), resp. RAL 7012 (RAL Colour System) – basaltová šed'

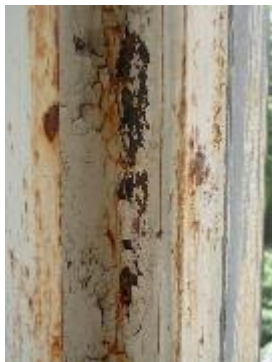
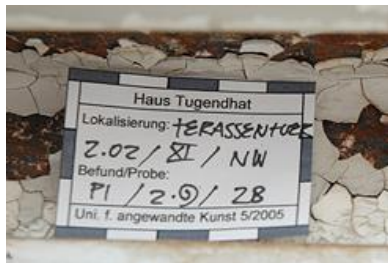
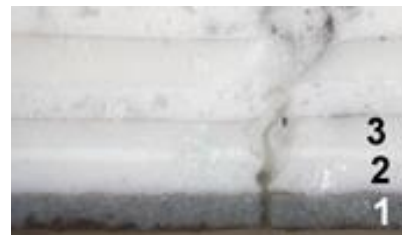
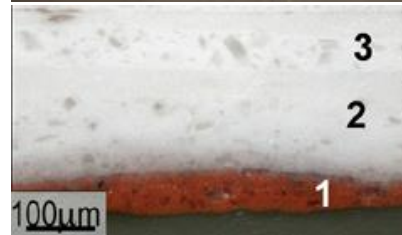
- 1- protikoroční nátěr
  - orangefarbig auf Mennigebasis
  - grau auf Zinkstaubbasis ; beide mit trocknendem Öl als Bindemittel

- 2- podkladový nátěr
  - in weißem Farbton; industrieller Ölanstrich industrieller Ölanstrich mit Calciumcarbonat, Lithopone, Zinkweiß und Schwerspat als Pigmente, bzw. Füllstoffe

- 3- krycí nátěr
  - weißer Anstrich, ölgebunden mit Zinkweiß pigmentiert

Odstín původní úpravy odpovídá nejbližší odstínu NCS S 0500-N (Farbsystem NCS – Natural Colour System), resp. RAL RAL 9001 (RAL Colour System) – krémová bílá

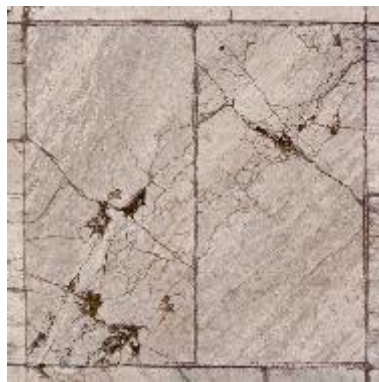
## Charakteristika a mapování poškození

<b>POŠKOZENÍ</b>			
povrchové mechanické poškození

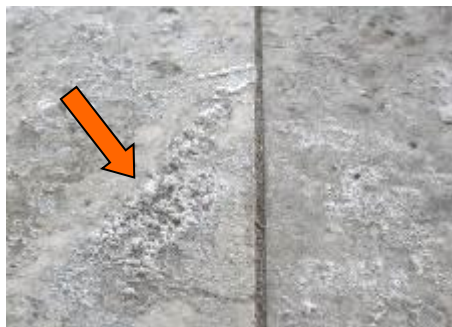
Jeden ze specifických typů  
poškození dlažby – výkvěty solí

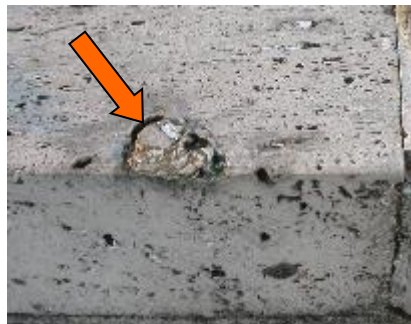
Nažloutlý tmel použitý při  
rekonstrukci vily v 80-tých letech  
20. století

FTIR – spektrum základní hmoty (pojiva)  
nažloutlého tmelu – epoxidová pryskyřice

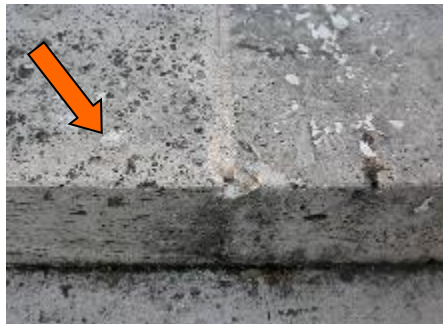
Bílý tmel použitý na doplnění  
chybějících míst a na spárování

Mikrofoto struktury maltoviny (rastrovací elektronový mikroskop, detektor sekundárních elektronů)  
tzv. Sorelův cement s vláknitou mikrostrukturou – hořečnatá maltovina (bazické oxichloridy hořčíku), často používaná v první polovině 20. století na podlahy

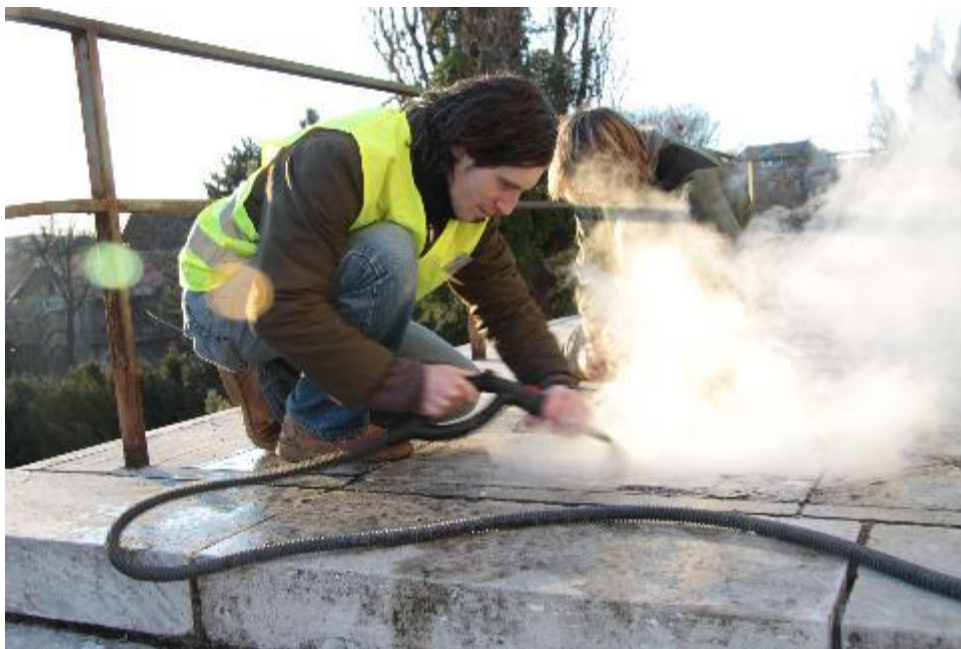
Test odstraňování nečistot z povrchu kamene pomocí tlakové páry

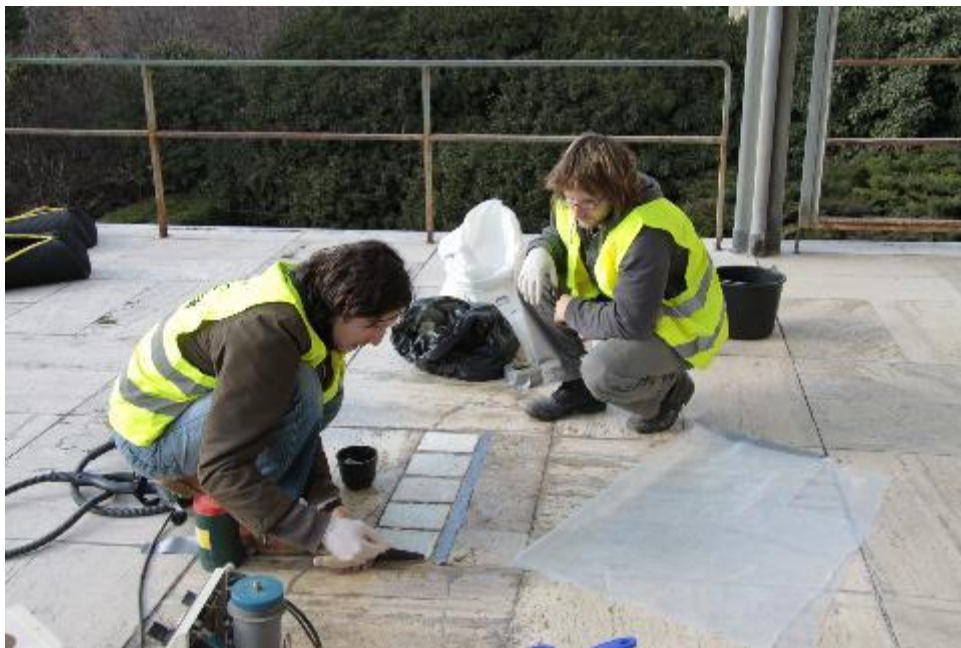
Test odstraňování nečistot z povrchu kamene pomocí obkladů

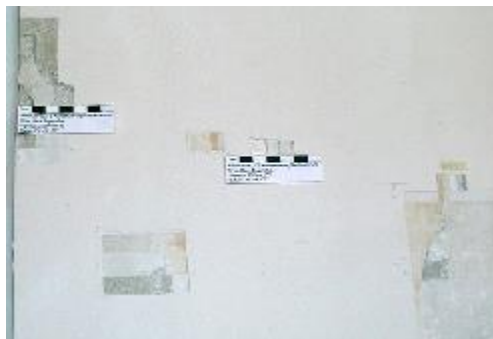
Sondáž povrchových úprav  
na interiérových omítkách

Původní úprava interiérových  
omítek – technika tzv. štukolustro  
ve světle krémové barevnosti  
(napodobení povrchu leštěného  
vápence)

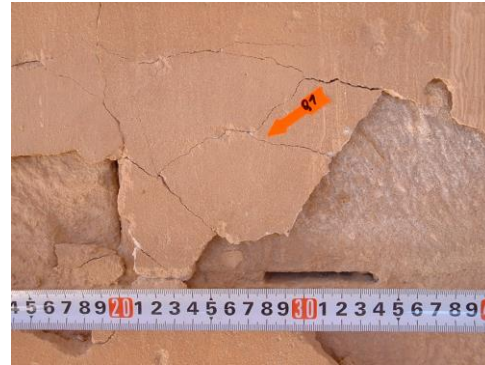
Optical microscopy, thin section (exterior east facade)

Rendering, exterior east facade

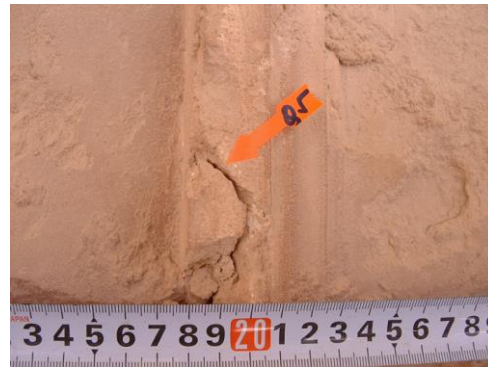
Optical microscopy, thin section (exterior east facade)

Stucco, exterior east facade

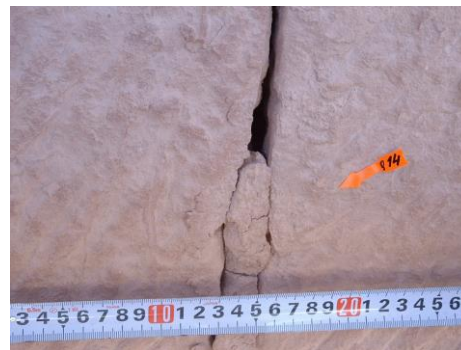
Optical microscopy, thin section, high porosity and anhydrite aggregates (exterior east facade)

Joint mortar, exterior east facade

- **high burned gypsum binder**
- anhydrite - gypsum mortars (50 - 60 w-% anhydrite)
- sometimes with coarse anhydrite aggregate
- other admixtures just in traces (calcite up to 5 w-%)
- high porosity

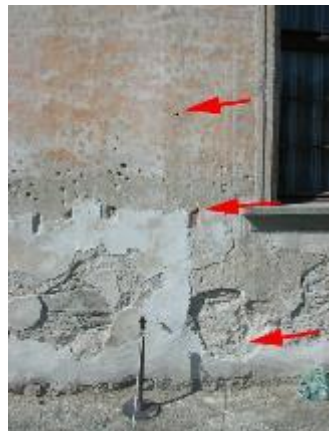
## Stanovení vodorozpustných solí na fasádách zámku Kratochvíle u Netolic

- **Koncentrace** vodorozpustných solí (nejčastěji aniony – sírany, chloridy, dusičnany)
- **Distribuce** vodorozpustných solí – rozdělení koncentrace v hloubkovém profilu
- Přesná **identifikace** solí
- Vlastnosti zasoleného materiálu – hygroskopická nasákavost, sorpční izoterma,...)

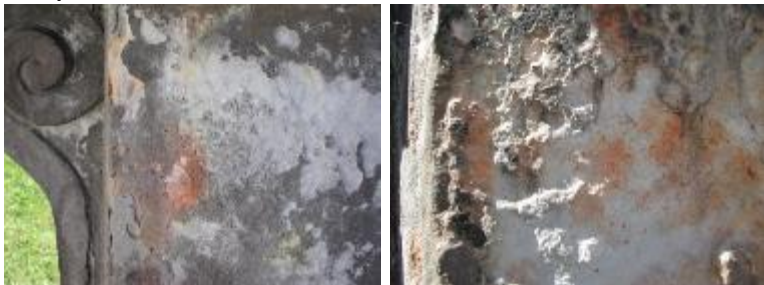
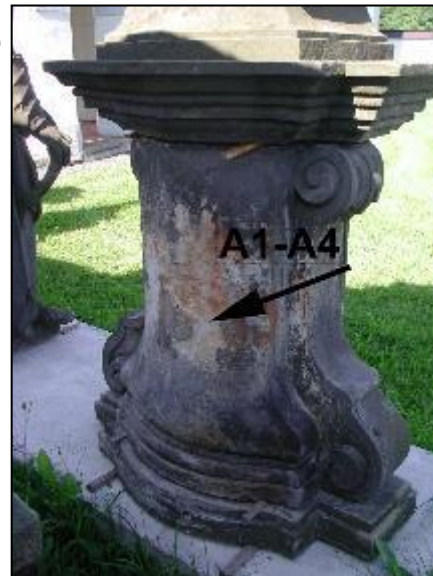
## Sochařská výzdoba mostu ve Žďáru nad Sázavou

- Barokní sochařská výzdoba mostu, který je součástí komunikace s vysokou hustotou provozu
- problém: masivní poškození spodní části výzdoby,
- poslední restaurování 1994-1998

## Stanovení obsahu solí

- místa s destruovaným povrchem a místa bez viditelného poškození.
- **hlavně chloridy** (chlorid sodný, NaCl).
- **obsah solí koreluje s mírou poškození pískovce - nejvyšší koncentrace jsou v místech s vyšší mírou poškození.**

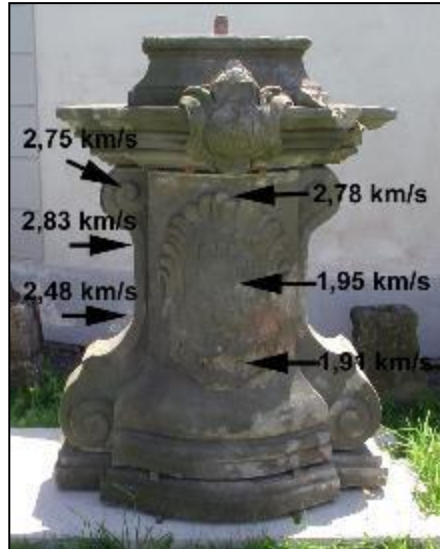
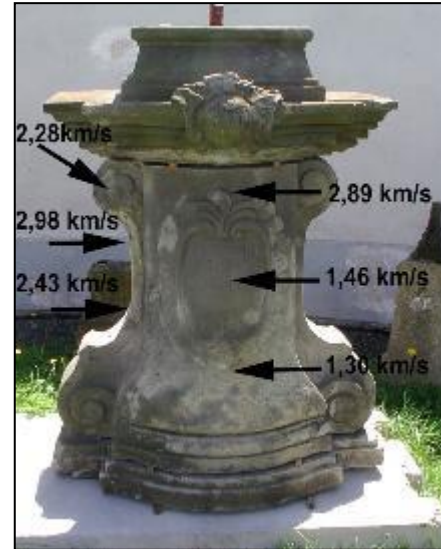
## Ultrazvuková transmise

- výrazný pokles rychlosti UZ signálu směrem k spodní části soklů.
- rychlost UZ koresponduje s pevností daného materiálu, lze v daném směru přepokládat i pokles pevnosti pískovce
- pokles s velkou pravděpodobností souvisí s distribucí solí v kameni.
