Metody obnovy a restaurování stavebního dědictví

Příprava konzervačního/restaurátorského zásahu

Petr Rejman a Zuzana Auská, Fakulta restaurování UPCE
27. 2. 2026, Posluchárna Václava Havla, FR UPCE

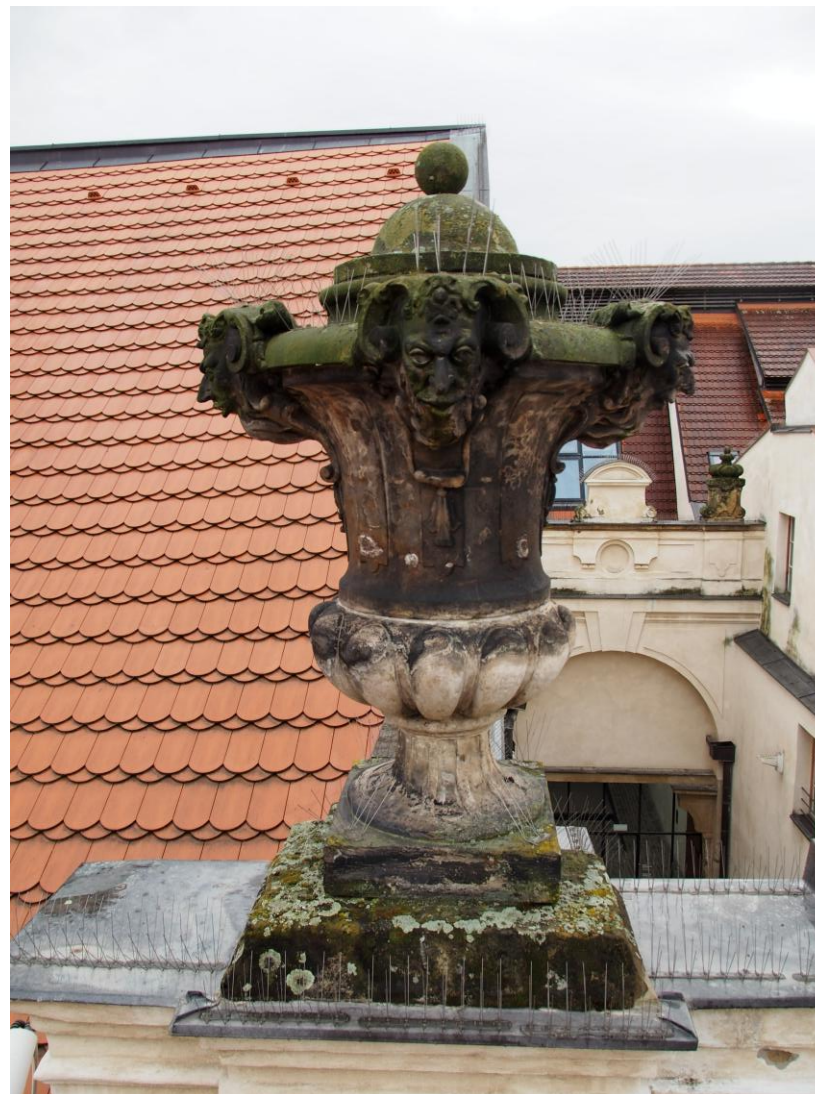
Stav díla před restaurováním

Na povrchu díla se vyskytuje biologické napadení převážně ve formě řas a lišejníků, a to především na vodorovných plochách, které jsou déle vystavovány vlhkosti. Na těchto místech se také nejčastěji vyskytují tmavé povlaky. Stejně tak jsou těmito povlaky pokryta místa, po kterých stéká voda ze sochy, či na které skapává. Především v dešťových stínech jsou zachovány zbytky předchozích nátěrů, které se patrně přeměnily na sádrovcové krusty, u nichž se tvoří puchýře. Tyto krusty způsobují vizuální necelistvost díla, ale také vzhledem k jejich rozdílným vlastnostem poškozují originální povrch kamene pod nimi.

Z minulých zásahů se také dochovaly tmely a větší doplňky z umělého kamene (výdusky). Různé typy tmelů působí na dílo rozdílně. Kromě rozdílných barevností, zrnitosti a pevností mají také různou nasákavost a pod některými z nich povrch kamene pískovatí. Ve výduscích v podobě hlavy a nohou psa dochází ke korozi armatur a následně k praskání a ztrátě modelace.

Především na těle psa a na soše bohyně se vyskytují vyryté nápisy a značky, pravděpodobně z období, kdy bylo dílo otočeno zády k zahradám. Železité pecky vyskytující se na díle jsou typickým projevem tohoto druhu pískovce a ony a ani nalezené povrchové praskliny neohrožují dílo.

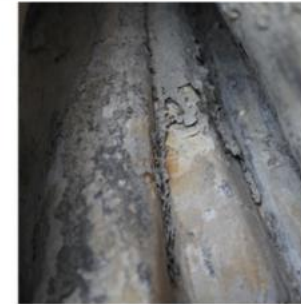
<p>Krusty, puchýře a zbytky nátěru Tvorba puchýřů a krust v dešťových stínech.</p> <p>Pravděpodobná příčina: V důsledku předchozích restaurátorských zásahů bylo dílo opatřeno nátěry. Na exponovaných místech byl nátěr smyt nebo opadal, ale v dešťových stínech se zachoval a vlivem rozdílných vlastností uzavírá povrch a poškozuje kámen.</p>

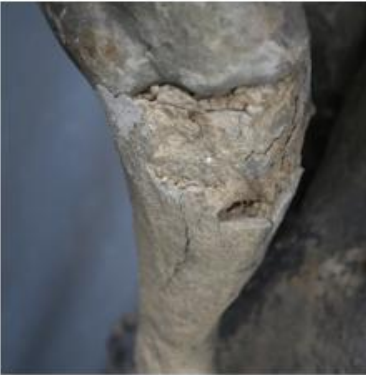
<p>Chybějící materiál Úbytek materiálu a chybějící tmely.</p> <p>Pravděpodobná příčina: Vlivem poškození nebo degradaci materiálu dochází k úbytku hmoty.</p>

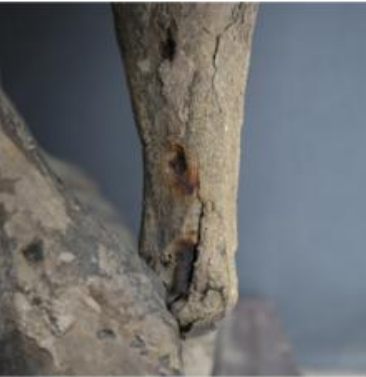
<p>Koroze armatur Vyplavovaná rez z armatury se dostává na povrch. Při rozpínání praská a opadáva okolní materiál.</p> <p>Pravděpodobná příčina: Vlivem klimatických podmínek podléhá kov korozi, rozpíná se a poškozuje okolní materiál.</p>

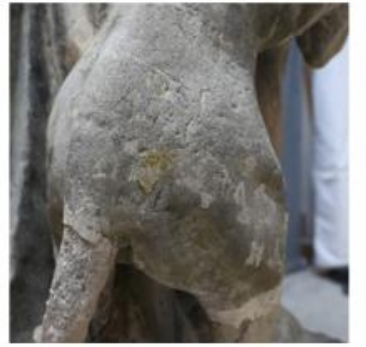
<p>Nápisy a značky Na zadní a pravé straně se vyskytuje vyryté písmo a značky.</p> <p>Pravděpodobná příčina: V době, kdy bylo dílo otočené zády do zahrad došlo k jeho úmyslnému poškození.</p>

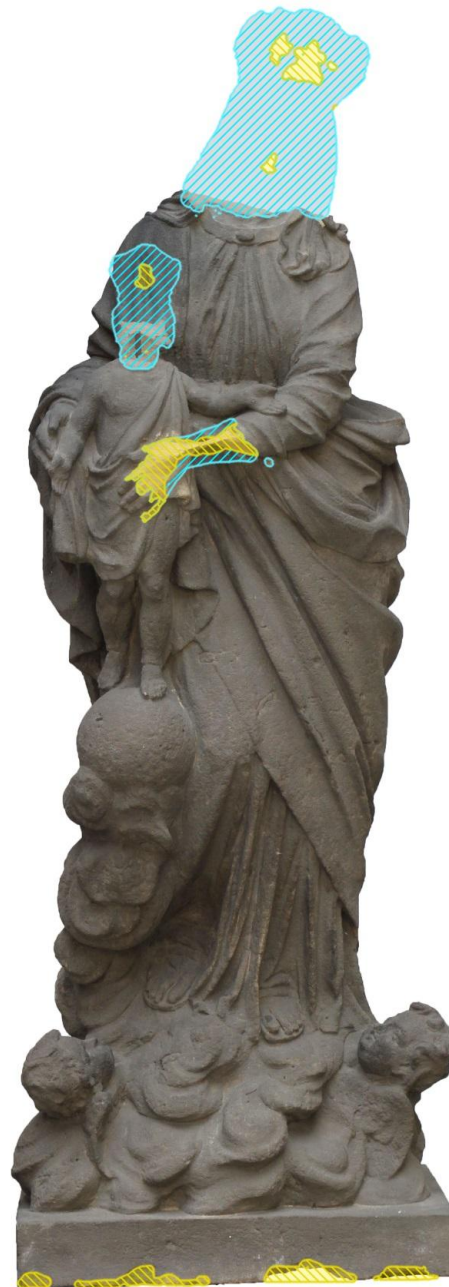
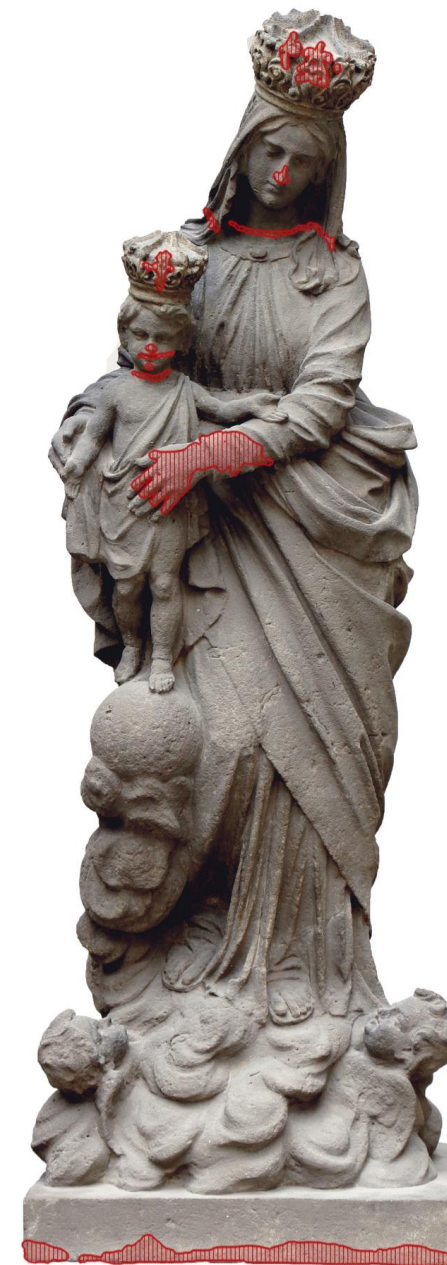
Zákres poškození

Výkres: JH/1001	Autorský výkres: MŠM/1
Znak: JH/1001	Úprava: MŠM/1
Lokalita: Kamenná lázeň - Rajčovo náměstí - Kůtrná Hora

celek	116.992 m _l
	Povlaky biologického původu	20.585 m _l
	Mechanické poškození	0.106 m _l
	Koroze kamene	34.555 m _l
	Povrch překrytý vrstvou disperzního nátěru	49.409 m _l
	Malty a tmely	19.666 m _l

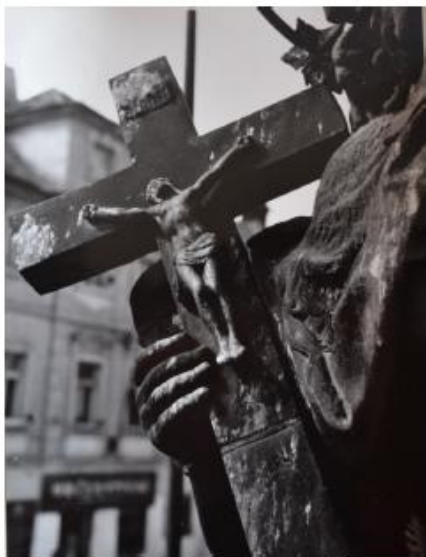
Obr. 1. 1 Doplněk kříže (korpus ze dřeva)¹³

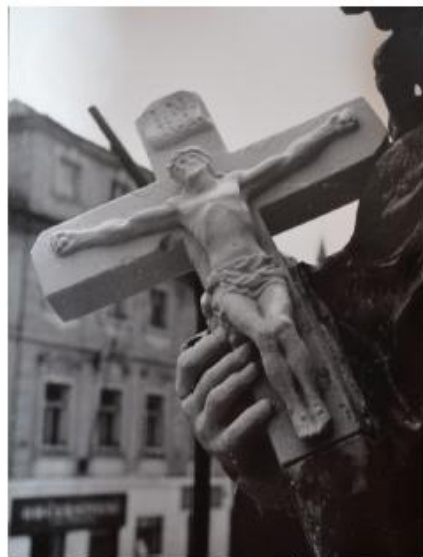
Obr. 1. 2 Kamenický doplněk kříže¹⁴

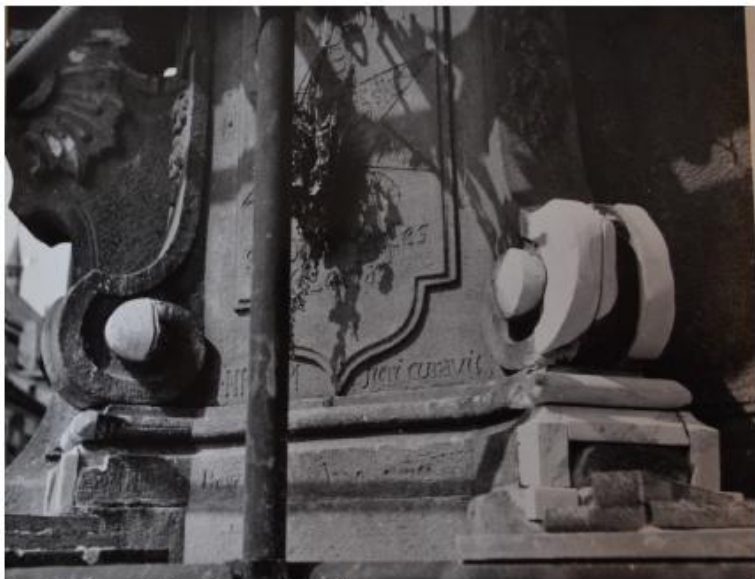
Obr. 1. 3 Kamenické doplňky na podstavci¹⁵

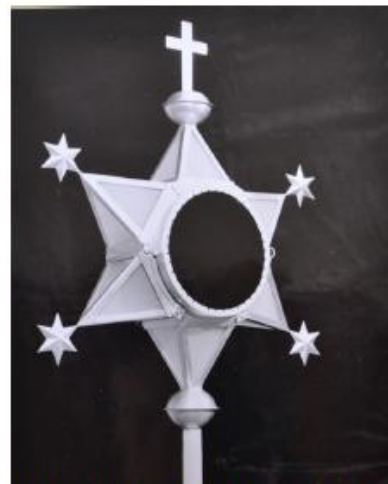
Obr. 1. 7 Hvězda- věčné světlo (rekonstrukce)¹⁹

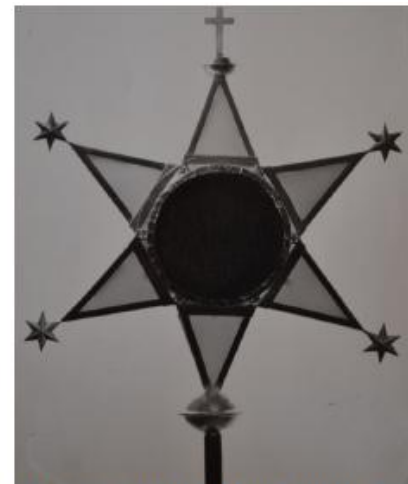
Obr. 1. 8 Hvězda- věčné světlo (rekonstrukce)²⁰

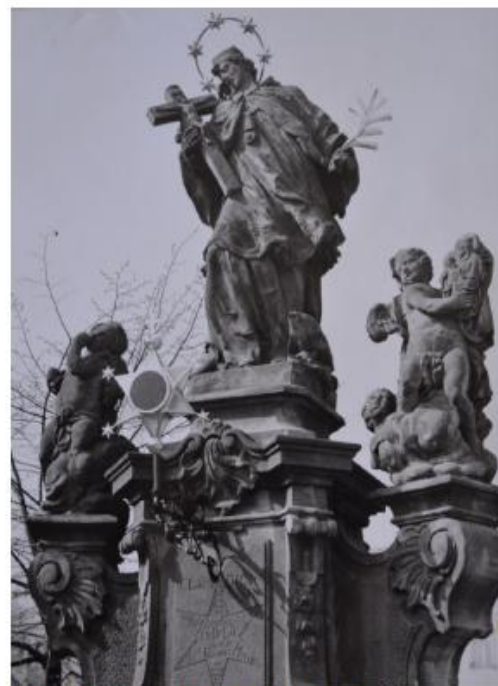
Obr. 1. 9 Stav po osazení rekonstruované lucerny²¹

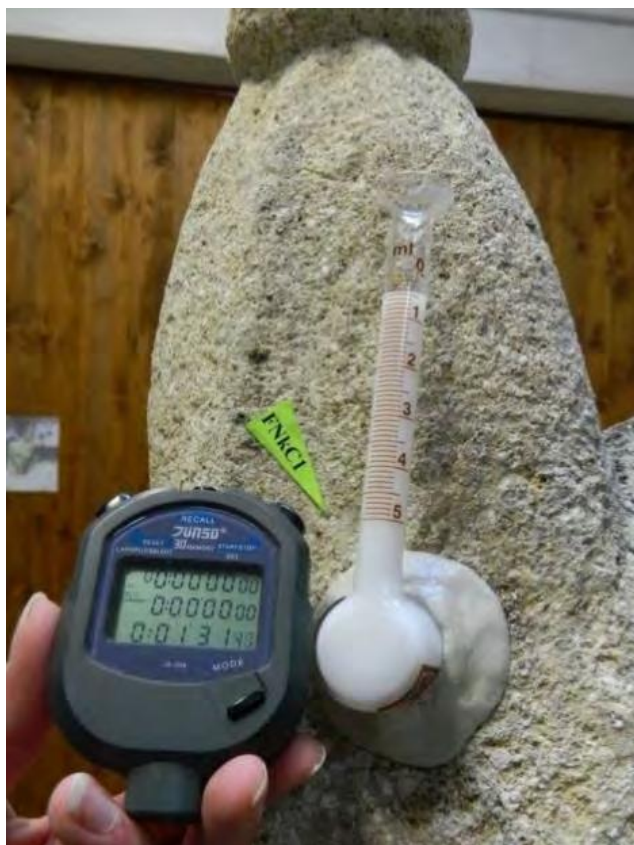
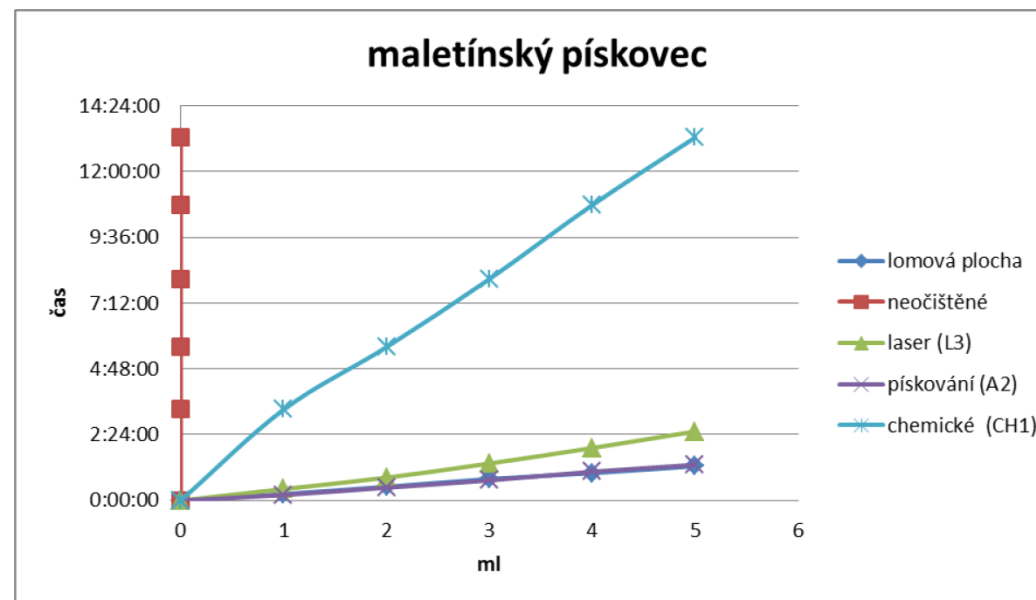
Měření nasákavosti

Pro zjištění a porovnání nasákavosti tmelů a degradovaných povrchů, by bylo vhodné provést měření nasákavosti Karstenovými trubicemi.

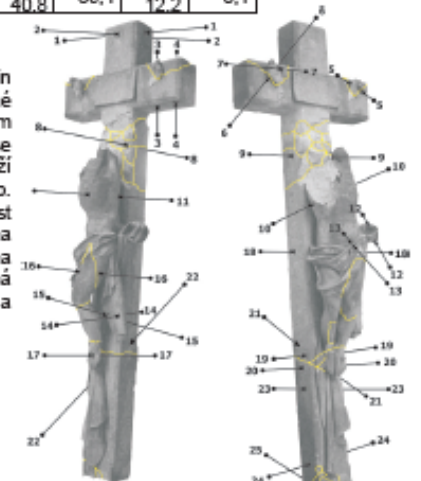
Obr. 3 Zákres měření ultrazvukové transmise

- Lepení - opětovně sesazené a slepené kusy
- Místo měření je zakryté
- Místem měření je vertikální břevno kříže
- Signál prochází objektem kolmo ve směru šipky
- Signál prochází objektem ve směru šipky
- Číslo měření

Měření bylo zaměřeno na případnou lokalizaci prasklin nebo skrytých nehomogenních míst v kamenu. Naměřené hodnoty rychlostí UZ se sice pohybují v poměrně širokém rozmezí od 1,67 km/s po 4,1 km/s, ale okrajové hodnoty se týkají pouze dvou měření. Ostatní naměřené rychlosti leží v intervalu mezi 2,68 až 3,44 km/s, což jsou hodnoty resp. rozptyl hodnot, který je pro pískovce běžný. Průměrná rychlost je 2,99 km/s. Zmínované okrajové hodnoty byly zjištěny na uzlu drapérie (č.m. 13; nejnižší hodnota – 1,67 km/s) a na bříšku levé dlane (č.m. 7; nejnižší hodnota – 4,1 km/s), daná místa by bylo vhodné zkontrolovat nebo proměřit znovu a přesněji zjistit důvod odchylky.

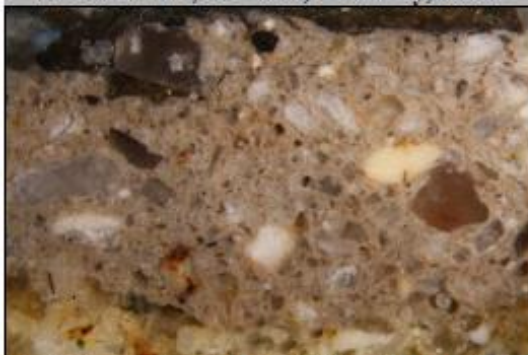
▪ Vzorek č. 7148, T1 - tmel, černošedý, skála

Obr. 2 Vzorek 7148, bílé dopadající světlo, stereomikroskop.

šedý jemnozrný tmel, obsahuje kamenivo převážně naředlé a bílé barvy, póry, ve větších tloušťkách nanesen ve dvou krocích, na povrchu místy nesouvislá černá a okrová vrstva, pravděpodobně sjednocující povrchová úprava

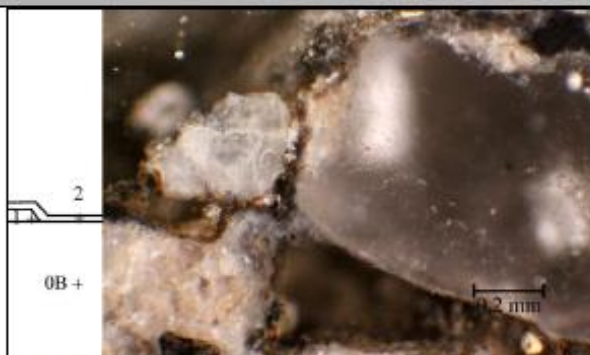
Obr. 3 Bílé dopadající světlo, detail povrchu.

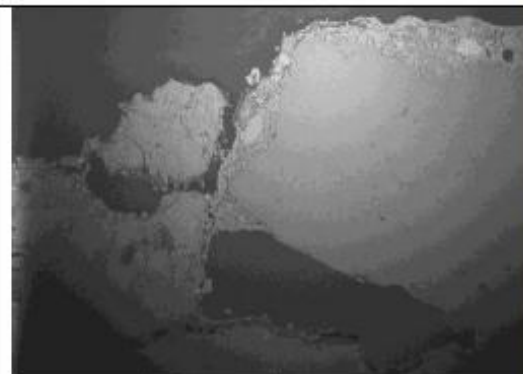
SEM HV: 25.0 kV Det: BSE MIRA3 TESCAN
 SEM MAG: 232 x WD: 11.02 mm 500 µm

Obr. 5 REM-BSE, detail povrchu.

2. okrová nesouvislá vrstva: Ca (Fe), žlutý okr
 1. fragmenty černé vrstvy: patrně obsahuje černý blíže nespecifikovaný pigment (organická nebo železitá čern) nebo nečistoty
 0B tmel: pojivo: na bázi cementu, patrně portlandského Ca (Si, Mg, Al), přítomnost slinkových částic Si, Mg, Ca - výchozí surovinou byl patrně vápenec obsahující uhličitán hořečnatý
 plnivo: obsahuje vápenec (Ca), křemenná zrna (Si), hlinitokřemičitany (Al, Si, K, např. živce apod.)
 0A hornina: vápencová zrna (Ca), křemenná zrna (Si), hlinitokřemičitany (Al, Si, K např. živce)

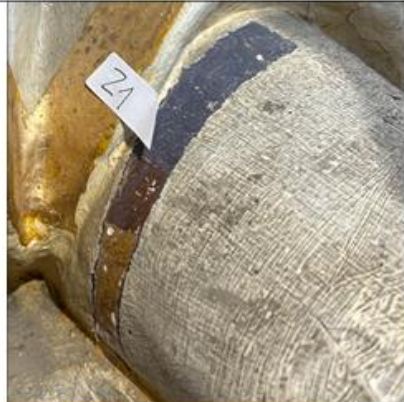
Z1 - BOTA

- 0 - štuk
- 1 - zlato se žlutým podkladem
- 2 - hnědočervená
- 3 - fialovohnědá
- 4 - šedobílá

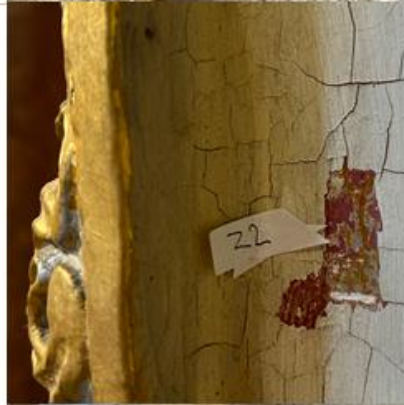
Z2 - VNITŘNÍ STRANA

- 0 - štuk
- 1 - stříbro na žlutém podkladu
- 2 - červená
- 3 - šedobílá

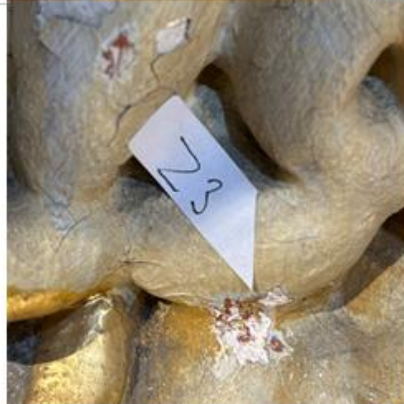
Z3 - ROZHRANNÍ BŘICHO

- 0 - štuk
- 1 - červený podklad
- 2 - kov
- 3 - šedobílá

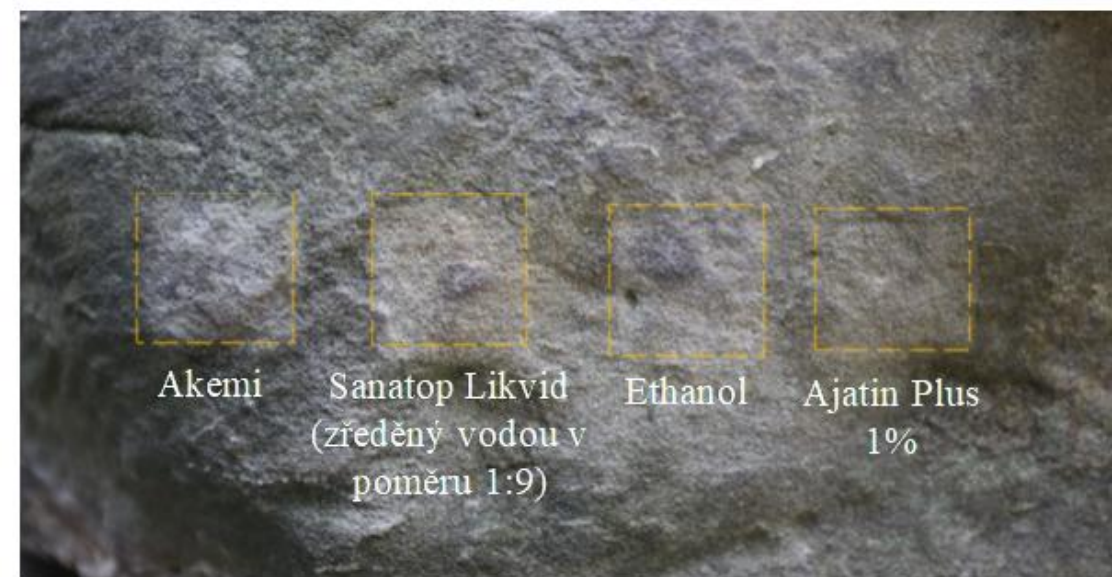
Pro očištění díla od biologického napadení byly vyzkoušeny celkem čtyři přípravky (viz Obr. 15). Přípravky byly nanесeny na povrch kamene a po uplynutí 8 h (vyjma přípravku Akemi nanесeného na 20 min) omyty pomocí páry a umělohmotného kartáče.

Nejlepší výsledky měly přípravky 1% Ajatin Plus a Sanatop Likvid. Avšak po prohlédnutí očištěných míst pod USB mikroskopem bylo zjištěno, že zbytky řas uchycené ve struktuře kamene nebylo možné odstranit. Přípravky Akemi a ethanol zanechávaly na povrchu okem viditelné zbytky biologického znečištění. Vzhledem k předešlé dobré zkušenosti a cenové dostupnosti byl jako nejvhodnější přípravek shledán 1% Ajatin Plus.

Obr. 15 zkoušky čištění biologického napadení.

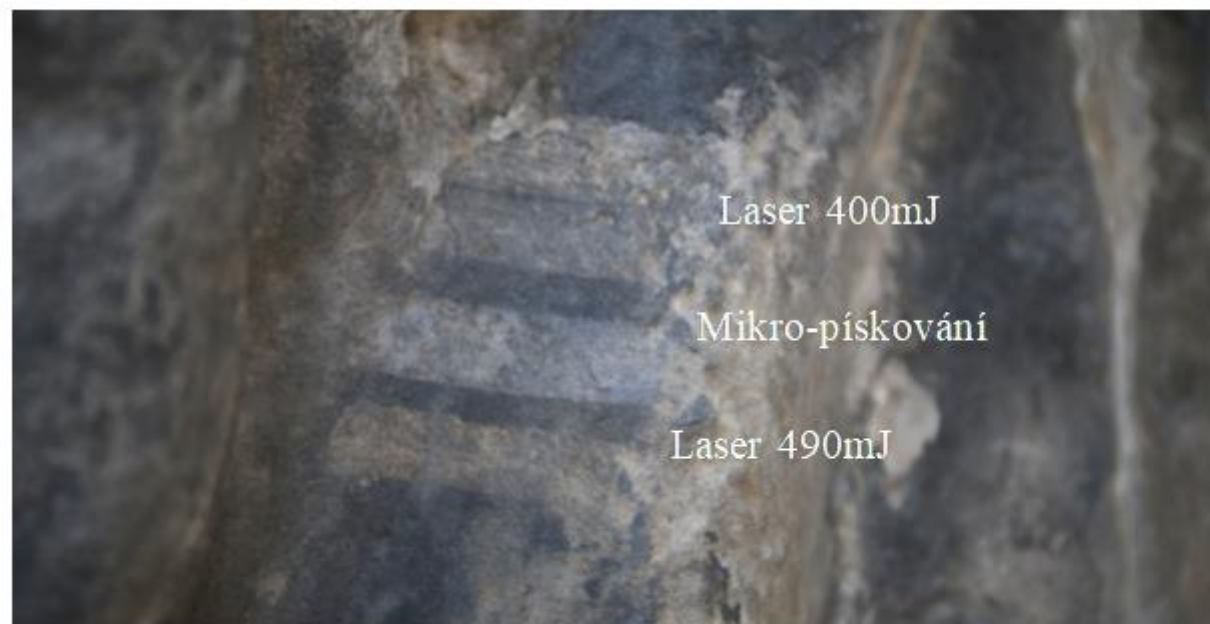
Pro zkoušku mikro-pískování byl použit hnědý korund frakce 220 s tlakem 2–3 bary. Tato metoda se ukázala jako účinná, avšak v necelistvých místech, kde se povlak vyskytuje pouze bodově, dochází k narušení okolního povrchu.

Dále byly provedeny dvě zkoušky laserem Q-switched ND: YAG LASER Thunder art s nastavením vlnové délky 1064nm s energií na 400 a 490 mJ. Tato metoda se jeví jako účinná a selektivní. Při použití větší energie došlo u zkoušky k mírnému žloutnutí a přečištění některých míst. I přesto je tato metoda vyhovující při použití nižší energie v kombinaci s vyšší pro intenzivnější povlaky.

Obr. 16 zkoušky čištění tmavého povlaku.
